Beschouwing van de kwaliteit van de boorpalenwand

Onderzoek dijkversterking Kinderdijk-Schoonhovenseveer (KIS), fase 3

Versie	3.0
Datum	10-09-2024
Projectnummer	11208554-004
Document ID	11208554-004-GEO-0002
Pagina's	92
Classificatie	
Status	definitief

Naar aanleiding van het ENW-advies heeft het waterschap Deltares gevraagd de kwaliteit van de boorpalenwand nader te beschouwen. Dit is gebeurd door onderzoek uit te voeren naar de integriteit en waterveiligheid van boorpalenwand in relatie tot effecten op de omgeving, zoals vernatting, vervorming en schade.

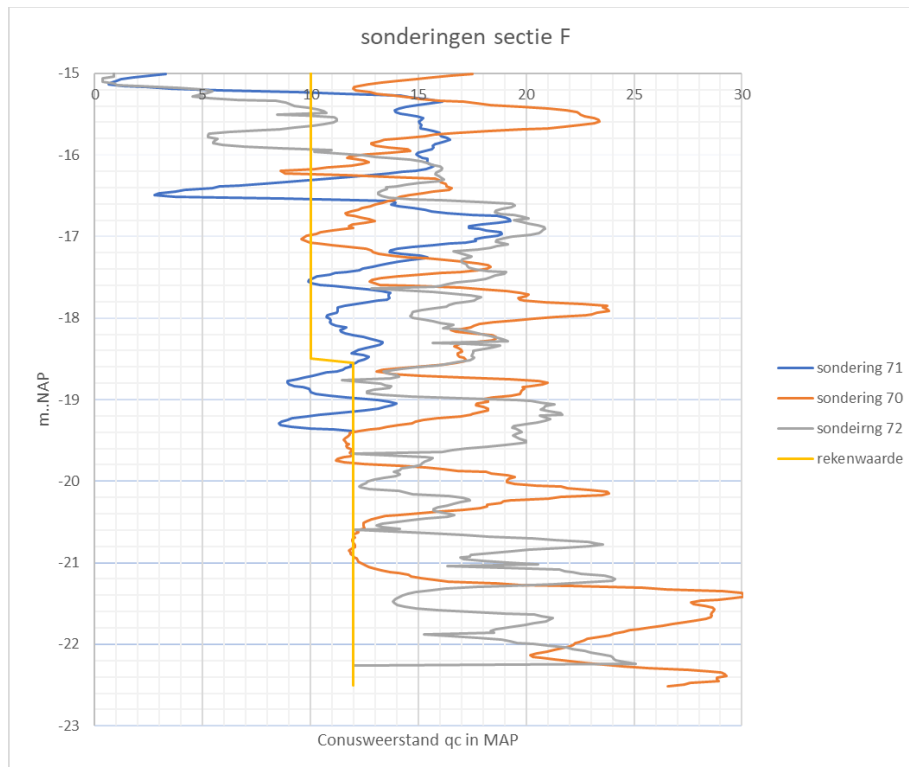
Figuur 3.11 Sonderingen gebruikt voor bepalen van de rekenwaarde van de houdkracht van het ankerlichaam.

Op basis van deze sonderingen ligt de gemiddelde sondeerweerstand circa 20% hoger dan de rekenwaarde die is gehanteerd voor het bepalen van de houdkracht van het groutlichaam. Hierbij is het onduidelijk hoe de correctie voor de conusweerstand onder normcondities is

verwerkt in de berekeningsrapportage. Tot slot wordt opgemerkt dat bovenstaande sonderingen ter plaatse van de boorpaal zijn gemaakt en niet ter plaatse van het ankerlichaam.

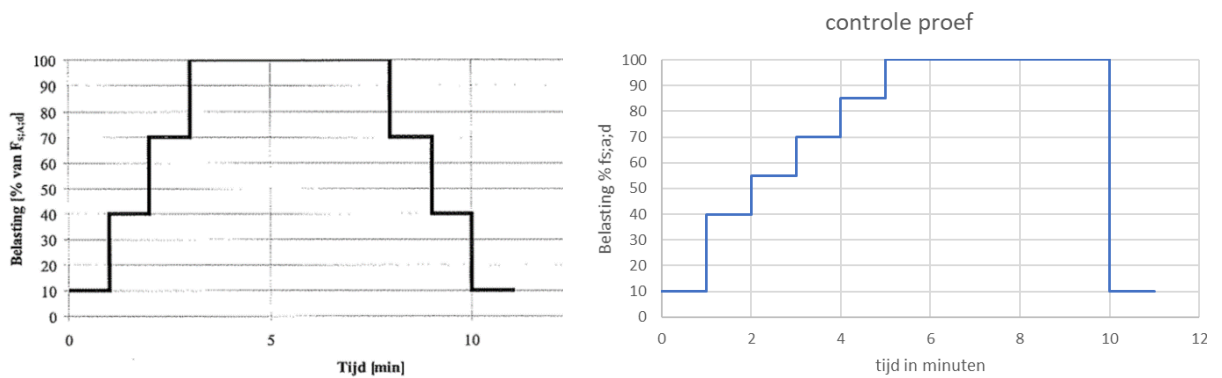
Figuur 3.12 Uitvoering controle proef conform werkplan (links) en volgens meetstaten (rechts).

Voor de controleproeven wordt in het werkplan verankering (Combinatie Dijkverbetering Molenwaard, 2015) een belastingschema aangegeven zoals in de CUR 166 is opgenomen (links in Figuur 3.12). Uit de meetdata van de controleproef volgt dat voor het op spanning brengen van het anker meer tussenstappen zijn gebruikt dan 40 en 70 % van de rekenwaarde van de belasting, maar ook de stappen van 55 en 85 % van de ontwerpbelasting (rechts in Figuur 3.12). Bij het aflaten van de belasting is, conform werkplan direct van 100 % teruggedaan naar de afspanningswaarde.

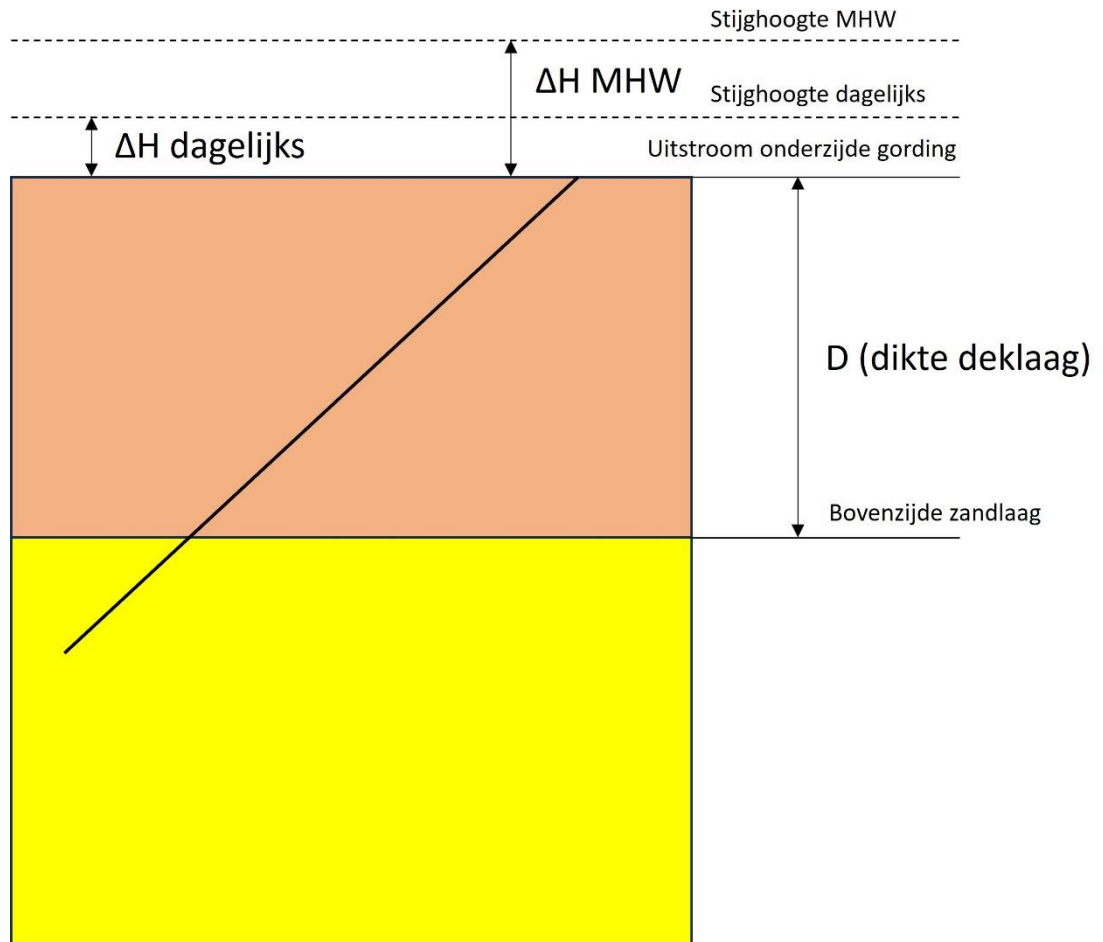
Figuur 3.13 Schematische weergaven Heave situatie langs een anker.

De situatie bij sectie F1 is gebruikt voor de heave analyse, waarbij de bovenzijde van het zand op NAP – 11,0 m ligt. Het constructieve groutelement ligt hier ruim 2 tot 3 m onder

(gerekend is met NAP – 14,0 m). De bovenzijde van de deksloof ligt in sectie F2-2 op circa NAP + 0,0 m, de onderzijde van de deksloof en de drainzandlaag ligt op NAP -1,0 m. Dit is schematisch weergegeven in Figuur 3.13.

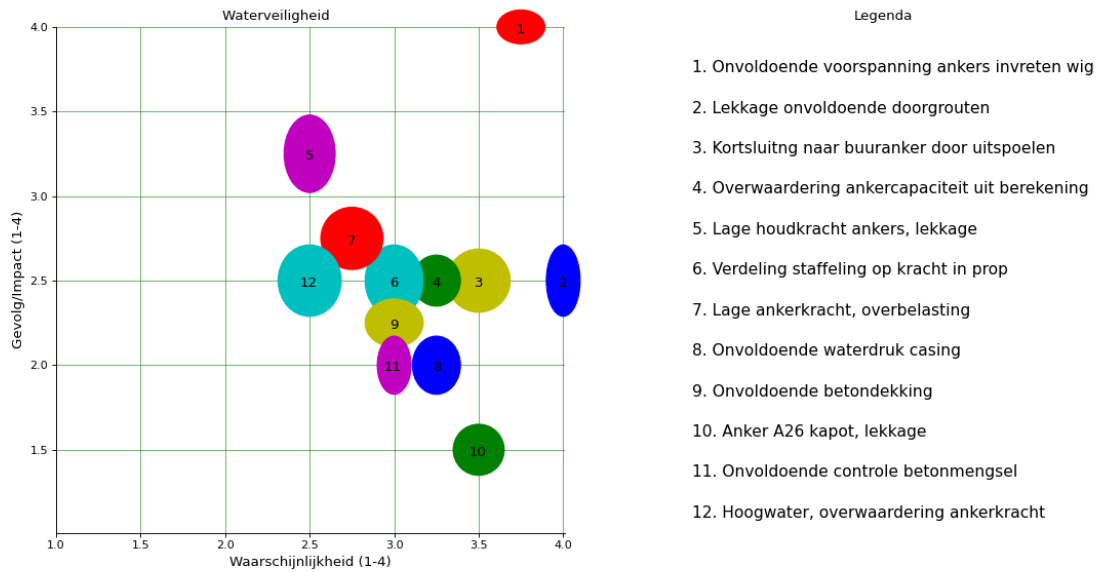
Figuur B.1 Relatie tussen de waarschijnlijkheid en gevolg van de 12 hoogst gescoorde risico's met betrekking tot de waterveiligheid.

De relatie tussen waarschijnlijkheid en gevolg voor de waterveiligheid is gevisualiseerd in Figuur B.1. Uit de resultaten blijkt dat het hoogste risico voor waterveiligheid wordt toegekend aan de ankers (risico's 1-7, 10 en 12). Hierbij wordt het hoogste risico aan de afspanning van de ankers toegekend. Deze zou onvoldoende kunnen zijn voor het zich vast zetten van de wiggen. Als dit risico zich voordoet zijn de gevolgen voor waterveiligheid groot. Risico's 2, 3, en 10 hebben betrekking op de waarschijnlijkheid van een lekweg langs de ankers. Deze worden waarschijnlijk geacht maar hebben een relatief lage waarde voor gevolg ten opzichte van risico 1. Daarnaast is er over risico 3 minder consensus onder de experts. Verminderde houdkracht door uitspoeling ankers (risico 5) heeft een relatief lage waarschijnlijkheid maar indien aanwezig wel aanzienlijke gevolgen. Risico's 4, 6, 7 en 12 hebben betrekking op een lagere houdkracht van het anker dan bepaald in het ontwerp.

De risico's 5, 8, 9 en 11 hebben betrekking op de boorpalen. De afname van de houdkracht van het anker kan leiden tot verplaatsing van de paal waardoor op termijn, als gevolg van kiervorming, een mogelijke lekweg ontstaat (risico 5). De waterdruk in de casing (risico 8) was waarschijnlijk onvoldoende maar de gevolgen zijn beperkt. De betondekking is mogelijk onvoldoende door niet goed gecentreerde wapening met een verkortend effect op de levensduur (risico 9). Door onvoldoende controle op het betonmengsel kan de kwaliteit van de boorpaal minder zijn (risico 11). Over risico 10 is weinig consensus onder de experts voor het gevolg op de waterveiligheid.

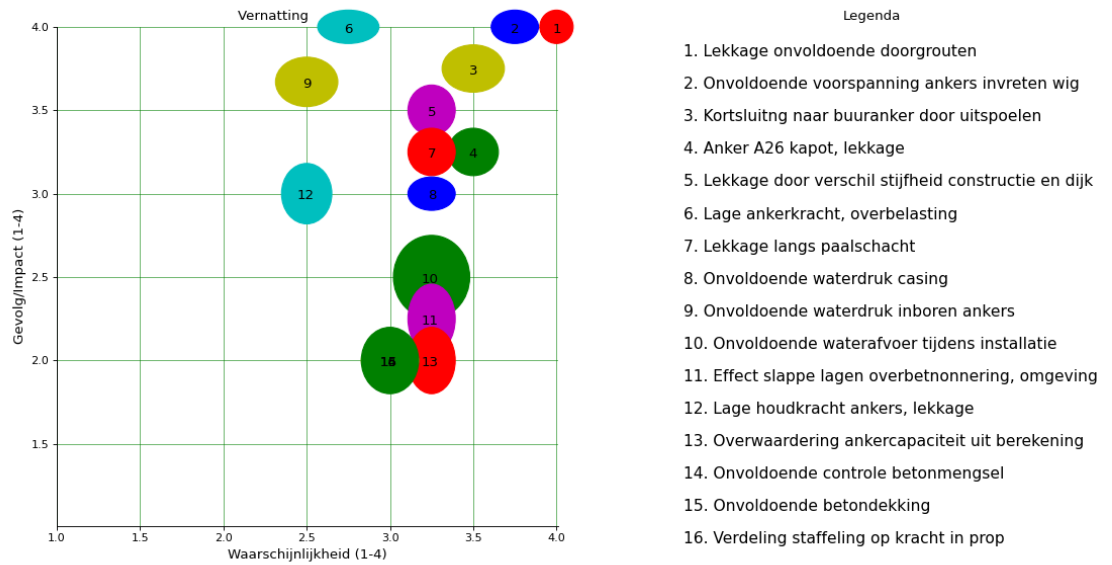
Figuur B.2 Relatie tussen de waarschijnlijkheid en gevolg/impact van de hoogst gescoorde risico's met betrekking tot de vernatting.

Naast de toetsing voor waarschijnlijkheid en gevolg op waterveiligheid is de vernatting op eenzelfde manier beoordeeld. Deze gegevens zijn gevisualiseerd in Figuur B.2. Een directe observatie is dat risico's op vernatting hoger worden ingeschat op waarschijnlijkheid en gevolg dan geldt voor de waterveiligheid. Hier komt duidelijk naar voren dat er een grote kans is op lekkage bij de ankers door onvoldoende doorgroten boven de zandlaag en met water leegspoelen van de boorbuis boven het groutlichaam. Naast risico 1 hebben risico's 2, 3, 4, 6, 12, 13 en 16 ook betrekking op de ankers. Risico's 2 en 6 hebben betrekking op een lagere houdkracht waardoor risico 12 waarschijnlijker wordt welke tot kiervorming langs de paal zou kunnen leiden. Naast risico 12 zijn risico 5 en risico 7 ook gerelateerd aan een lekweg langs de palenwand. Hierbij gaat het om de hoge stijfheid van de constructie ten opzichte van de slappe lagen dat tot een lekweg kan leiden. De risico's 8, 9 en 10 hebben betrekking op wateroverlast tijdens de plaatsing van de boorpalen en zijn tijdelijk van aard. Bij risico's 14 en 15 gaat het over de kwaliteit van de boorpalenwand en niet over de vernatting

en zijn dus irrelevant. Hetzelfde geldt voor risico 16, dat over de houdkracht van de groutprop aan de ankers gaat.

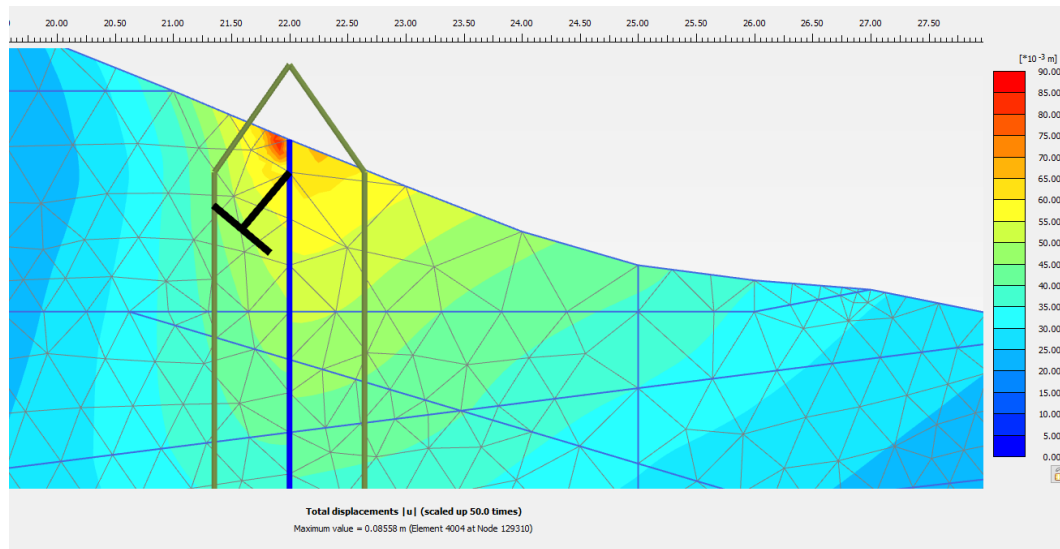
(b) Verplaatsing gording (magnitude) bij controleproef (1400kN)

Uit deze sommen komt naar voren dat de verplaatsing van de gording bij 1400 kN belasting gelijk is aan 68,68 mm in de horizontale richting en 51,06mm in de verticale richting. Dit leidt tot een verkorting van de streng van 85,4 mm. Voor de belasting met 120 kN komen de verplaatsingen neer op 3,9 en 2,9 mm voor respectievelijk de horizontale en verticale richting. De ankerstrengverkorting is in dit geval gelijk aan 4 mm.

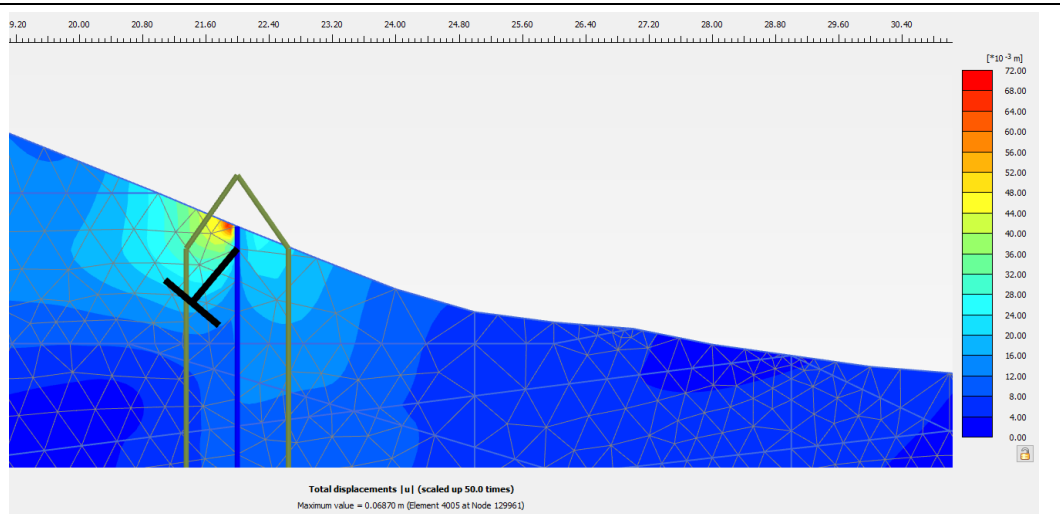
(c) Verplaatsing gording (magnitude) bij afspannen 120kN (zes-strengs anker)

Figuur E.2 Plaxis resultaten.

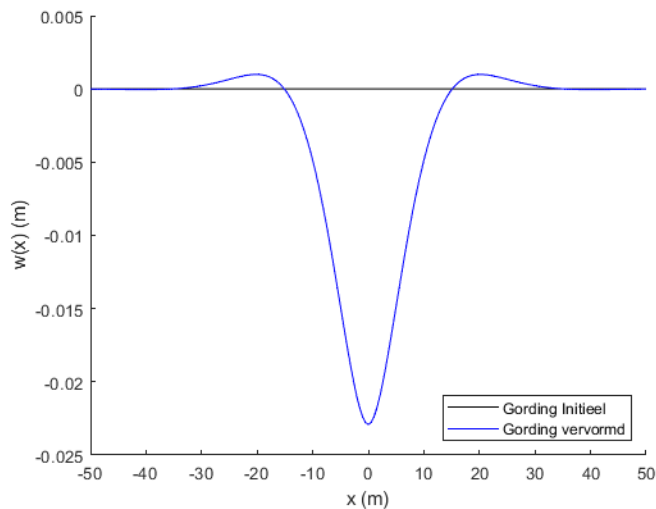
Figuur E.3 Gordingverplaatsing bij puntlast in midden.

Uit de gemaakte som komt naar voren dat de horizontale verplaatsing bij de controleproefbelasting van 1400 kN op de locatie van de puntlast gelijk is aan 22,9 mm en dat bij een verticale verplaatsing met dezelfde verhouding als in de PLAXIS som een verkorting van de streng van 27,7 mm wordt bereikt. Voor de afspanbelasting is een verkorting van de streng van 25,3 mm berekend. Dit is hoger dan de 13,7 mm rek die aanwezig is in het anker bij een afspanning van 20 kN, zodat de afspanning afneemt en tot 0 reduceert.

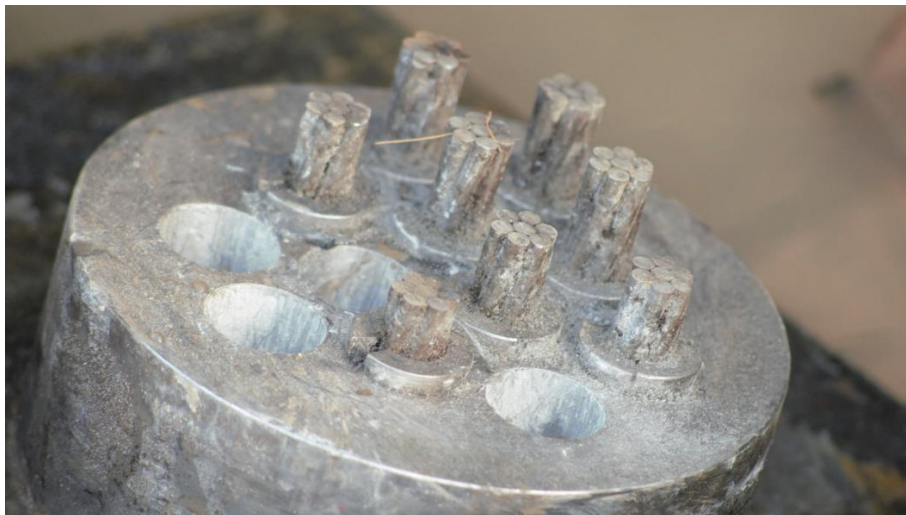
Figuur H.4 Close-up van de ankerstoel.

Na het ontdoen van grout of uitgehard cementwater ziet de ankerstoel er schoon uit. Het betreft een stoel voor 12 strengen, terwijl het een 8 strengs anker is. 4 gaten zijn ongebruikt en eveneens ontdaan van grout. 3 Gaten lijken open, het vierde meest rechtse gat op de foto is aan de onderzijde dicht.

Nu het anker schoon is, kan worden geconstateerd dat de wiggen en de strengen goed vastzitten en niet zijn gaan slippen. Onderstaande foto geeft dat nogmaals weer in zijaanzicht.

Hierna is de ankerstoel weer vol gegroot met cementwater. Dit is gedaan door het bovenste gat vol te gieten.

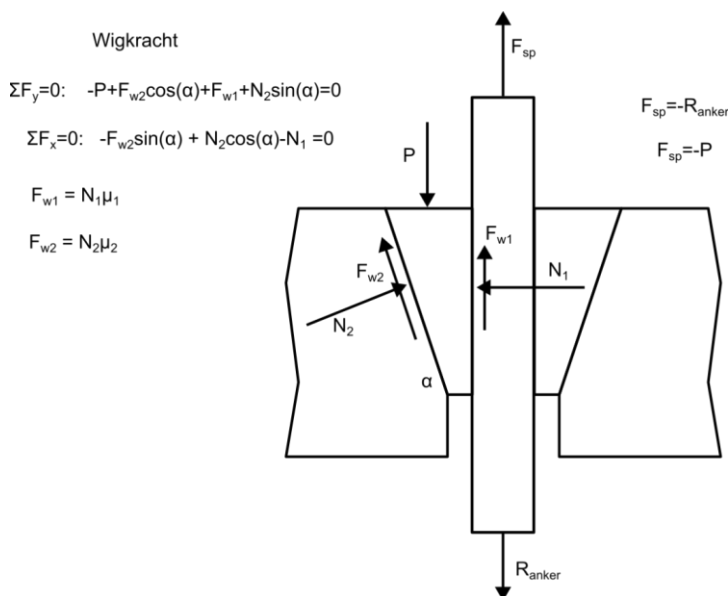
Figuur I.1 Krachtenwerking anker en wig tijdens installatie.

In Figuur I.1 is het krachterevenwicht tussen de wig en wigstoel tijdens plaatsing van de wig schematisch weergegeven. De streng wordt op spanning getrokken door de afspankracht F_{sp} . Deze wordt opgevangen door de reactiekracht in het anker, R_{anker} . Om de wiggen vast te zetten wordt met een kracht P op de wiggen gedrukt of worden de wiggen in de schoen gehamerd. Hierbij wordt doorgedrukt tot het evenwicht met de wrijvingskrachten en de normaalkrachten is bereikt. Bij het aandrukken van de wig worden de ribbels van de wiggen in de strengen geduwd waarbij de (plastische) vervormingen leiden tot een hoger wordende wrijvingscoëfficiënt tussen streng en wig. Hierdoor kan deze een hogere wrijvingskracht opvangen na de installatie. Deze vervormingen in het contact tussen wig en streng zijn afwezig in het deel van de streng boven de wig. Deze kleine uitstulping boven wig zal leiden tot een verbeterde weerstand tegen slippen.

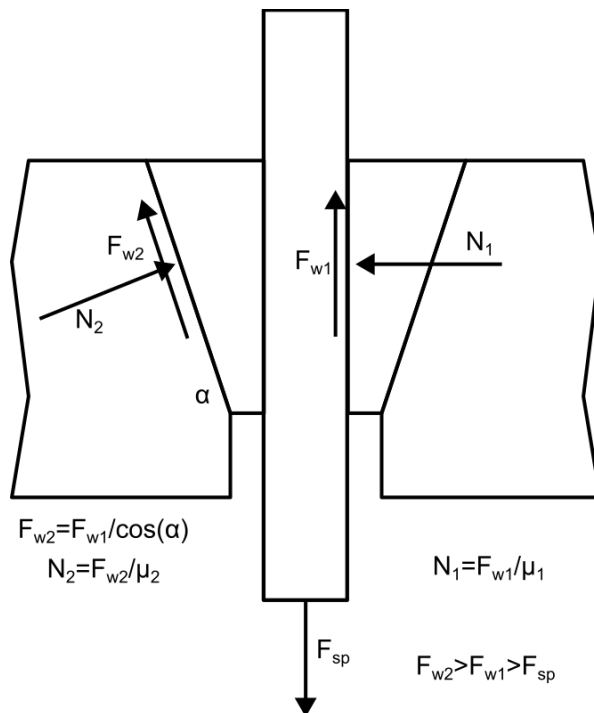
Figuur I.2 Krachtwerking streng, wig en ankerstoel na installatie.

In Figuur I.2 is de werking van de wig weergegeven na installatie. De ankerstreng heeft een afspanningskracht van $F_{sp} = 20kN$. De locatie waar de wig de streng omklemt moet minimaal een wrijvingskracht F_{w1} in tegengestelde richting hebben zodat er geen mogelijkheid is tot slippen. Om deze wrijvingskracht te genereren moet er een klemkracht N_1 uitgeoefend worden die gelijk staat aan de wrijvingskracht F_{w1} gedeeld door de wrijvingscoëfficiënt μ_1 tussen streng en wig.

Voor een goede werking van de wig is het nodig dat op het schuine vlak van de wig een wrijvingskracht F_{w2} wordt gegenereerd die kleiner of gelijk is aan $\frac{F_{w1}}{\cos(\alpha)}$. Bij een gelijke wrijvingskracht is er evenwicht en blijft de wig zitten. Wanneer deze kleiner is zal de wig dieper in de schoen getrokken worden totdat de normaalkrachten een nieuw evenwicht hebben gevonden. Bij een graduele toename van de belasting van de streng en dus de wig zal de wigverbinding sterker worden. Bij te hoge belasting zal de wig alsnog gaan slippen of de strengen zullen knappen. Het laatste is minder waarschijnlijk dan het slippen van de wig.
