## Feitenverslag ontgravingen KIS deel 2

<b>Opdrachtgever</b>	Waterschap Rivierenland
<b>Contactpersoon</b>	De heer Van den Elzen
<b>Referenties</b>	-
<b>Trefwoorden</b>	Boorpalenwand, ontgraving, ankerinspectie, vernatting, Lekdijk

<b>Versie</b>	1.0
<b>Datum</b>	08-02-2024
<b>Projectnummer</b>	11208554-004
<b>Document ID</b>	11208554-004-GEO-0005
<b>Pagina's</b>	42
<b>Classificatie</b>	
<b>Status</b>	Definitief

# 1 Feitenverslag ontgravingen deel 2 (september 2023)

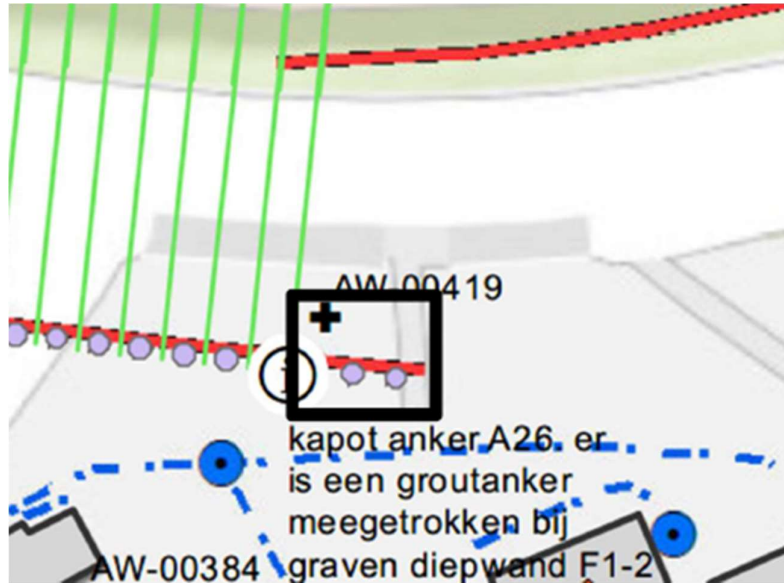
Figuur 1-5 Locatie F1, Nieuw-Lekkerland.

Bij Sectie F1 is er gegraven op een locatie waar tijdens de installatie een anker kapot is getrokken. Deze locatie is ontgraven omdat hier meldingen waren van vernatting bij aangrenzende woningen. Het doel van deze inspectie was om te kijken naar mogelijke waarnemingen van vernatting en de aanwezigheid van de drain achter de damwand. Tijdens de uitvoering van de boorpalenwand was ter plaatse van de ontgraving melding gemaakt van uittreidend water. Waar de drains op de overige secties 'blind' zijn, watert deze drain wel af op de bakwering. Met een camerainspectie is de ligging vastgelegd en staat van de drain geïnspecteerd. Hier zijn verder geen ankers geïnstalleerd en is er geen ankerinspectie uitgevoerd.

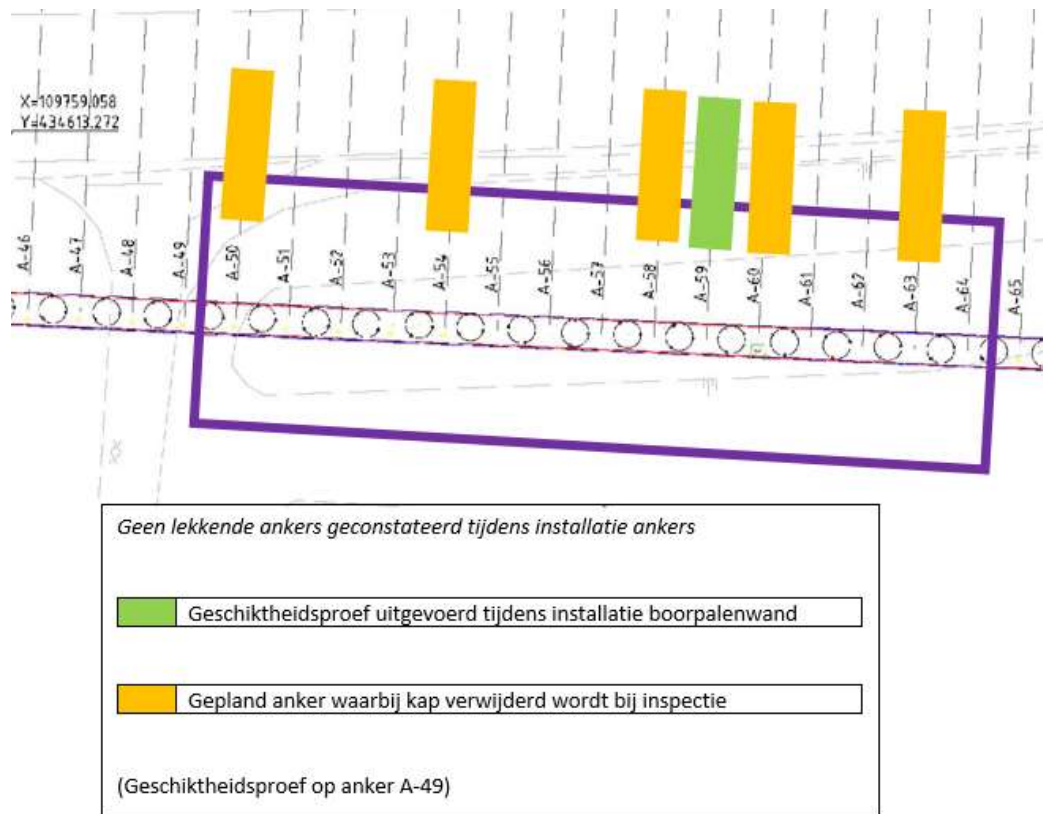
Figuur 1-6 Locatie PQ1, [REDACTED], Streefkerk.

Sectie PQ1 is de eerste locatie waar ontgraven is. Bij deze ontgraving zijn 15 van de geplande 15 ankerkappen vrij gegraven. Bij de installatie van deze ankers was er geen lekkage bij het naastgelegen anker. Van deze 15 ankers zijn bij 5 ankers de koppen verwijderd zodat de wiggen geïnspecteerd konden worden. Van de vijf ankers waren 4 varianten met een kleine kap en zes strengken. 1 van de vijf had een grote kap en bestaat uit zeven strengken. Anker A58 en A60 liggen naast anker A59 waar een geschiktheidsproef op is uitgevoerd. A50 ligt dicht bij een anker met een geschiktheidsproef. A54 is ook verwijderd omdat op deze locatie eenvoudige toegang was. A63 is eraf gehaald aangezien dit het enige anker was met een grote kap en dus een groter strenganker. Bij het inspecteren van de wiggen zijn geen bijzonderheden geconstateerd die leiden tot twijfel aan het vastzitten van de wiggen.

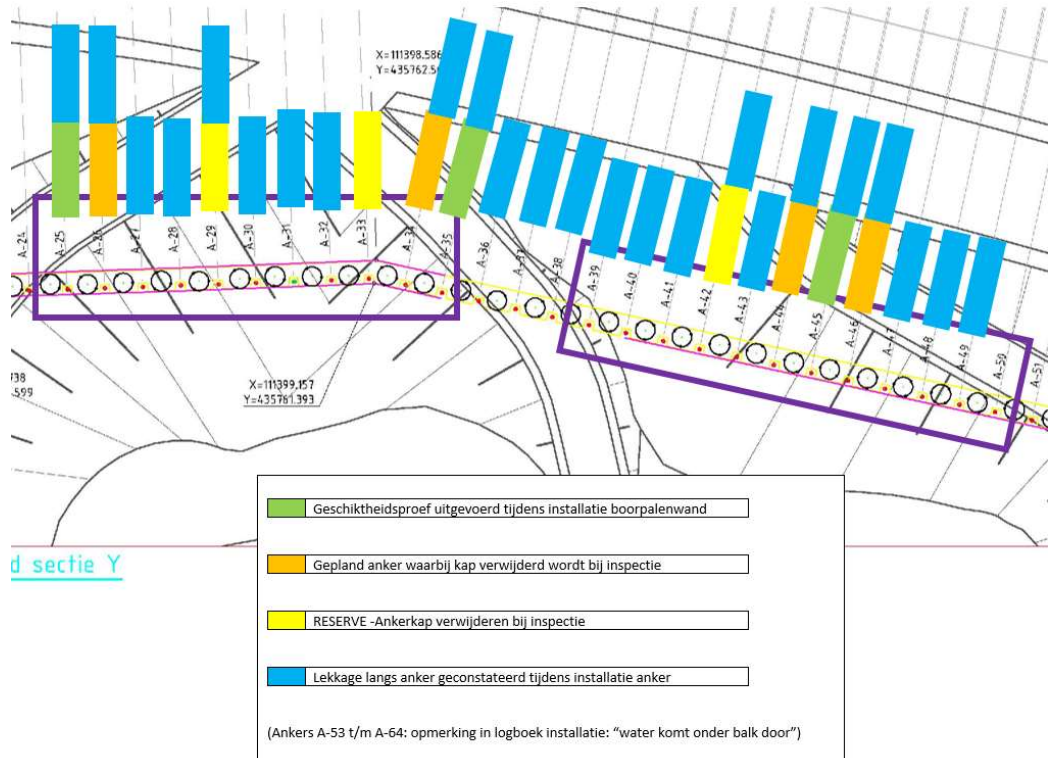
Figuur 1-7 Locatie XY, [REDACTED] Streefkerk.

Sectie XY is de tweede locatie waar gegraven is. Bij deze locatie zijn er 7 van de 23 geplande ankerkappen ontgraven. Op deze locatie was er sprake van lekkage langs het naastgelegen anker bij installatie bij alle ankers op A50 na. Sectie XY bestond uit twee locaties waarbij in het veld besloten is om vanwege de uitvoerbaarheid de oostelijke locatie niet te ontgraven. Vanwege het geringe aantal ankerkappen is op deze locatie besloten 2 van de 7 ankers de kappen te verwijderen en te inspecteren. Bij de inspectie van de ankers bleek dat bij anker XY-29 de kop van één streng op dezelfde hoogte zat als de bovenkant van de wig. Dit kan erop duiden dat dit een geslijpte streng is. Tijdens de inspectie was er geen beweging in de streng te krijgen, deze bleek vast te zitten. De wig stond enkele millimeters hoger dan de andere wiggen. Dit kan duiden op vervuiling van de wig of het gat in de ankerstoel.

Tijdens de installatie lijkt het logisch dat de strengen op ongeveer dezelfde hoogte zijn afgeslepen. Het is niet aannemelijk dat deze streng boven de wig is afgeslepen omdat dit ook tot slijpsporen op de wig zelf zou leiden. Deze slijpsporen zijn niet waargenomen.

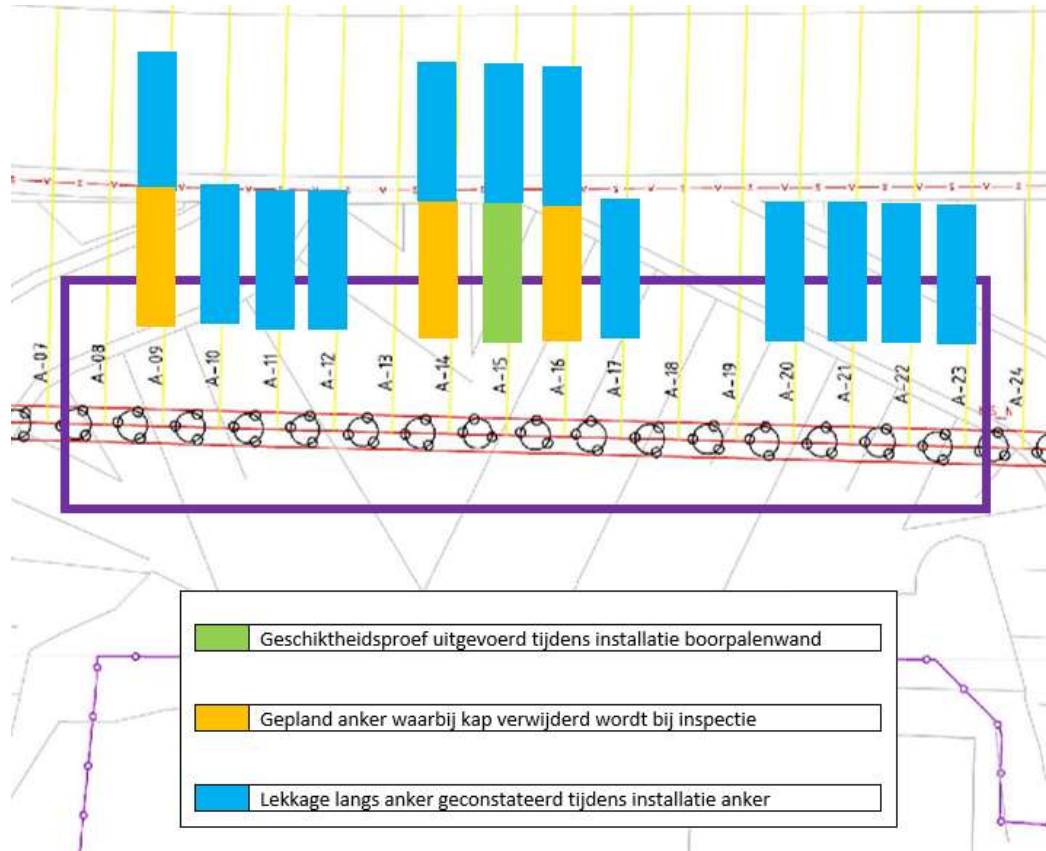
Figuur 1-9 Locatie N, [redacted], Nieuw-Lekkerland.

Sectie N is de derde locatie waar gegraven is. Op deze locatie zijn 12 van de 16 geplande ankers opgegraven. Anker A08 en A21 tot A23 konden niet uitgegraven worden vanwege de opritten die dicht bij deze locaties lagen. Op deze locatie was er sprake van lekkage bij het naastgelegen anker bij de installatie van de ankers bij ankernummer A09-12, A14-17 en A20-23. Bij de inspectie is van drie ankers de kop verwijderd. Die van A14 en A16 waren gepland omdat deze naast een anker waarop een geschiktheidsproef is uitgevoerd. A09 is erbij

Bij de inspectie van de ankers is geen teken van loszittende wiggen te zien en kan ervan uit worden gegaan dat deze vast zitten. Verder waren de wiggen schoon en was er geen roestvorming te zien. Wiggen op gelijkmatige hoogte (4/5mm boven ankerstoel), duidt erop dat deze goed zijn ingezakt en goed klemmen om de streng.

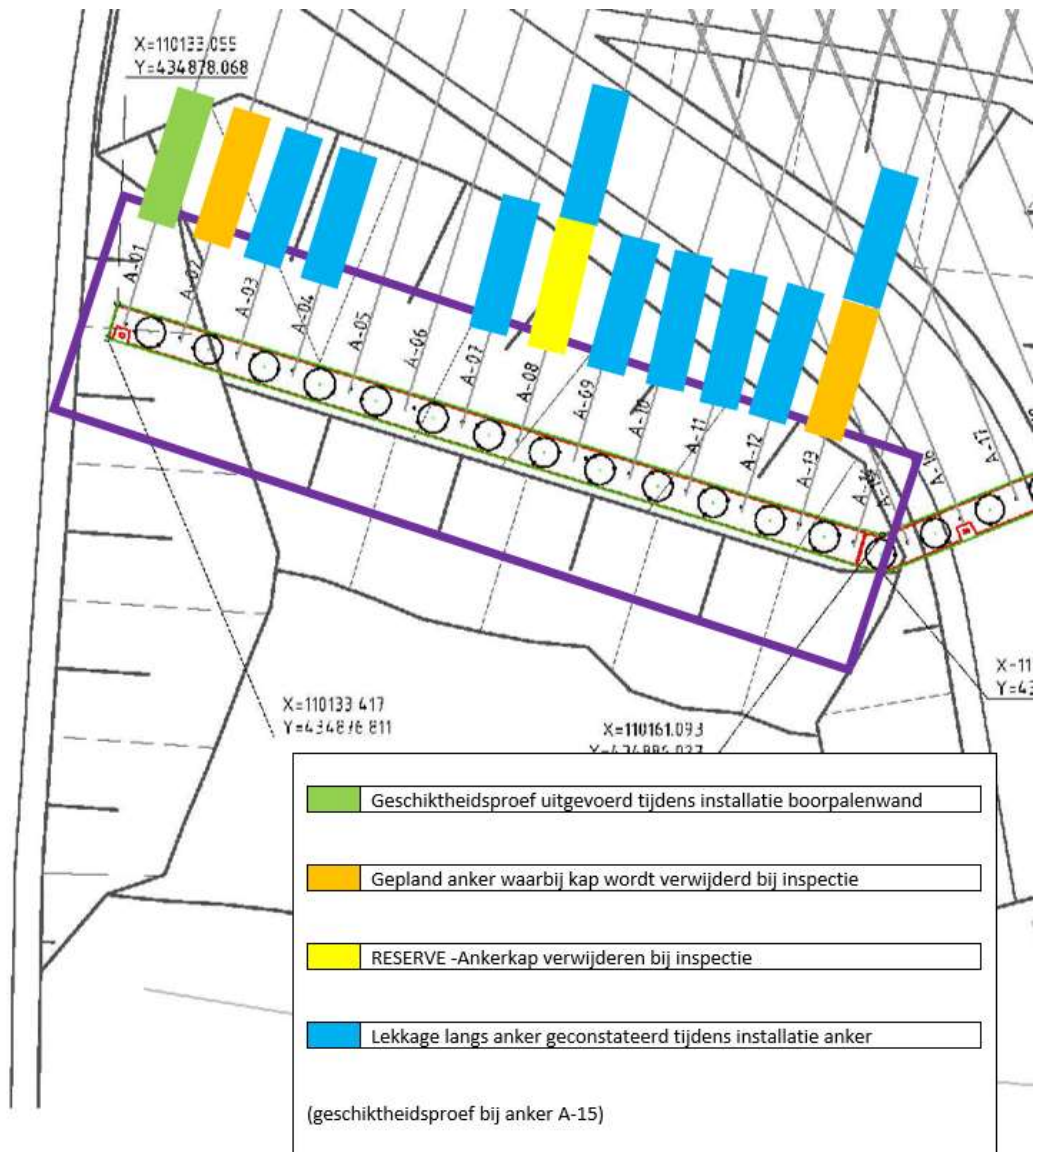
Figuur 1-10 Locatie R, XXXXXXXXXX Streefkerk.

Sectie R is de vierde locatie waar ankers zijn ontgraven, op deze locatie zijn er 12 van de 14 geplande ankerkappen ontgraven. Op deze locatie konden A01 en A14 niet worden ontgraven omdat deze te dicht bij de oprit liggen. Tijdens de installatie van de ankers was er lekkage bij ankers A03, A04 en A07-13. Van de ontgraven ankers zijn er 3 ontdaan van hun kap en zijn de wiggen geïnspecteerd. De geïnspecteerde ankers zijn A02, A08 en A13 waarvan A08 een reserve optie was. Op deze locatie bestonden alle ankers uit 4 strengen in een wiggenstoel met zeven gaten. Bij geen van de drie ankers zaten de wiggen los. Alleen bij anker R-08 was één van de vier wiggen minder ingezakt in de ankerstoel. Dit kan duiden op een vervuiling bij het plaatsen van de wig. De streng steekt nog boven de wig uit op ongeveer dezelfde hoogte als de andere drie. Er is wordt hier niet getwijfeld aan het vastzitten van de wiggen.

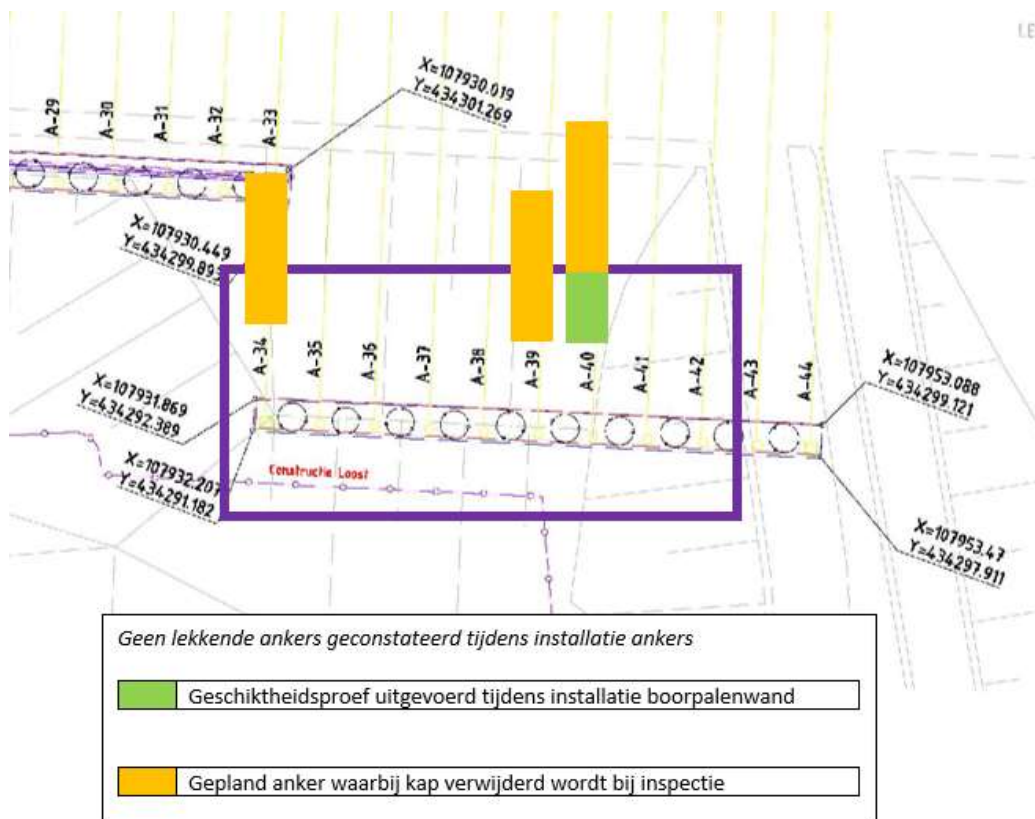
Figuur 1-12 Locatie L2, █, Nieuw-Lekkerland.

Op locatie L2 zijn er 7 van de 9 geplande ankers ontgraven waarvan er drie zijn geïnspecteerd. Ankers A41 en A42 konden niet bereikt worden. Op deze locatie was er geen lekkage bij het naastgelegen anker tijdens de installatie. De ankers op deze locatie waren 11-strengs ankers die in een ankerstoel met 12 gaten zijn geplaatst. Bij alle drie de ankers zitten de wiggen vast en is er geen indicatie dat er een geslijpte streng bij zit. Bij anker A34 hebben we geconstateerd dat er één wig is die 2 à 3 millimeter verder boven de stoel uitsteekt dan de rest. Dit kan duiden op niet goed vast vreten van de wig maar bij inspectie was hier geen indicatie voor.

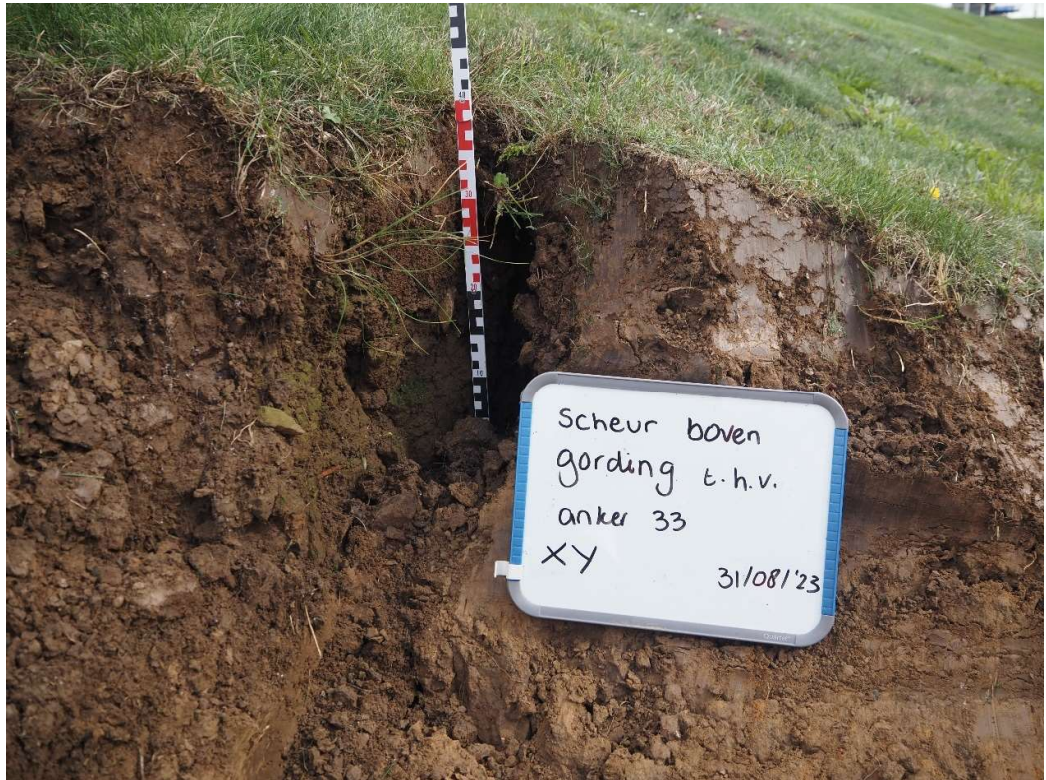
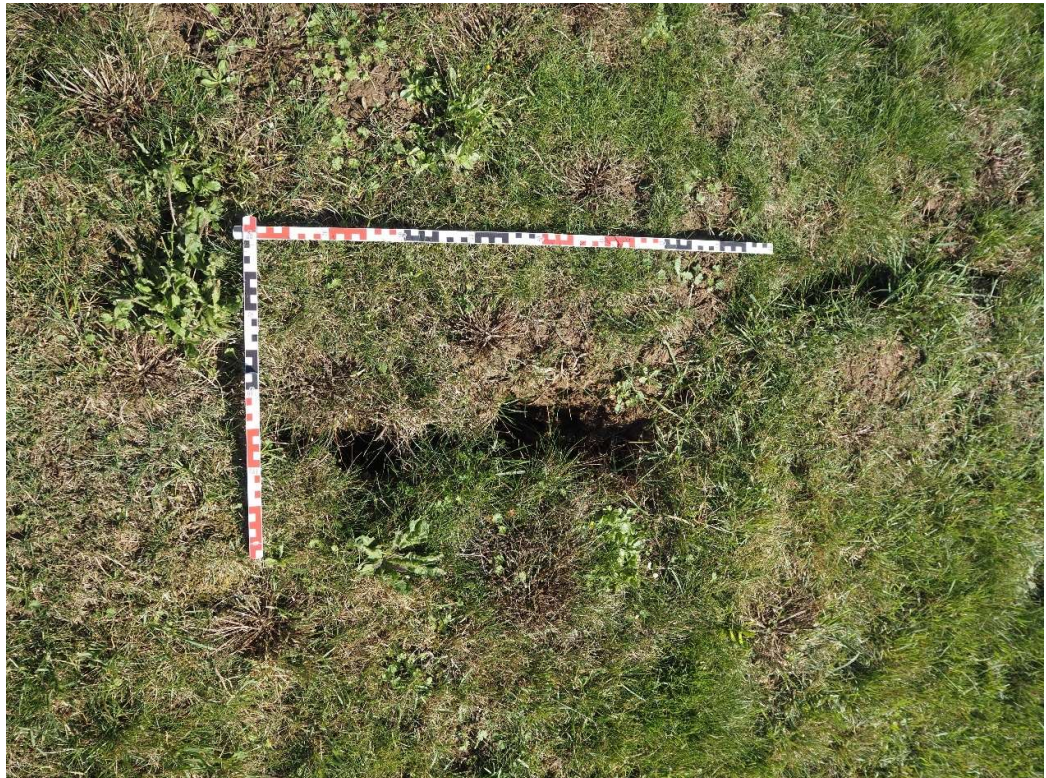
Figuur 1-15 Locatie XY.

Voor aanvang van de werkzaamheden is geconstateerd dat er op vele locaties scheuren tot 50cm diep zijn ontstaan in de dijkbekleding en de geasfalteerde opritten direct boven de deksloof van de boorpalenwand. Dit is een aandachtspunt voor het waterschap bij het beheer van de dijk.
