Onderzoek naar falen bouwkuip Julianakanaal

Opdrachtgever	Rijkswaterstaat Water, Verkeer en Leefomgeving
Contactpersoon	
Referenties	
Trefwoorden	Damwanden, piping, faalmechanisme

Versie	1.0
Datum	07-11-2023
Projectnummer	11209595-000
Document ID	11209595-000-GEO-0005
Pagina's	43
Classificatie	
Status	definitief

Samenvatting

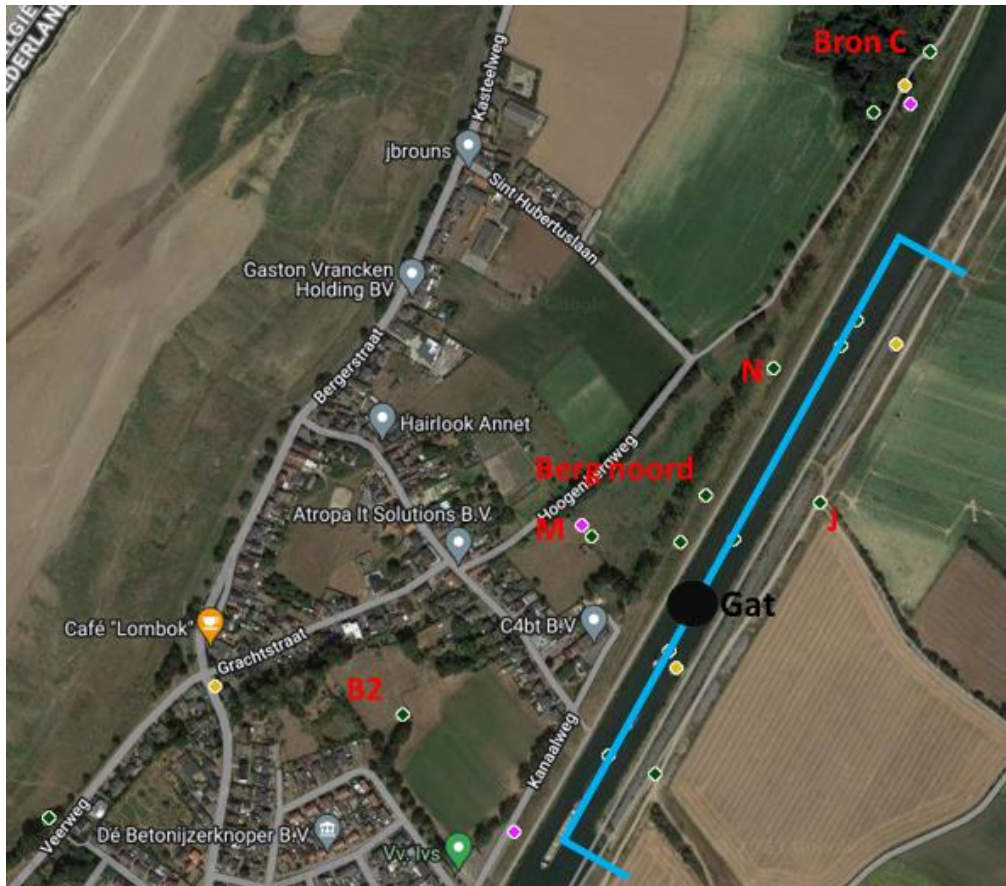
De calamiteit is opgetreden bij km 17.69. Hier waren twee planken losgebroken en er ontstond een opening in de wand (zie Figuur 2.7).

Figuur 2.1 Locatie damwanden fase 6 met locatie opening.

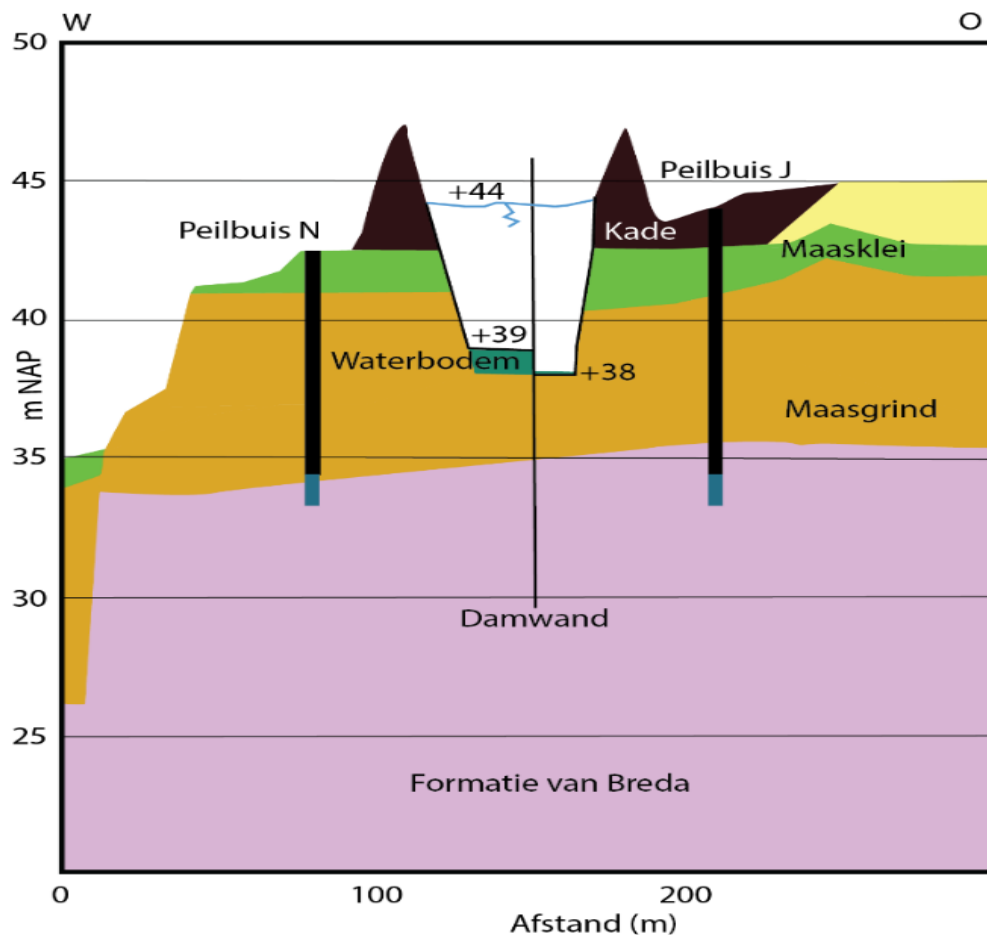
Figuur 2.2 Bestaande situatie voorafgaand aan het falen (doorsnede ter plaatse van de calamiteit; geologische opbouw is niet overal gelijk onder de bouwkuip).

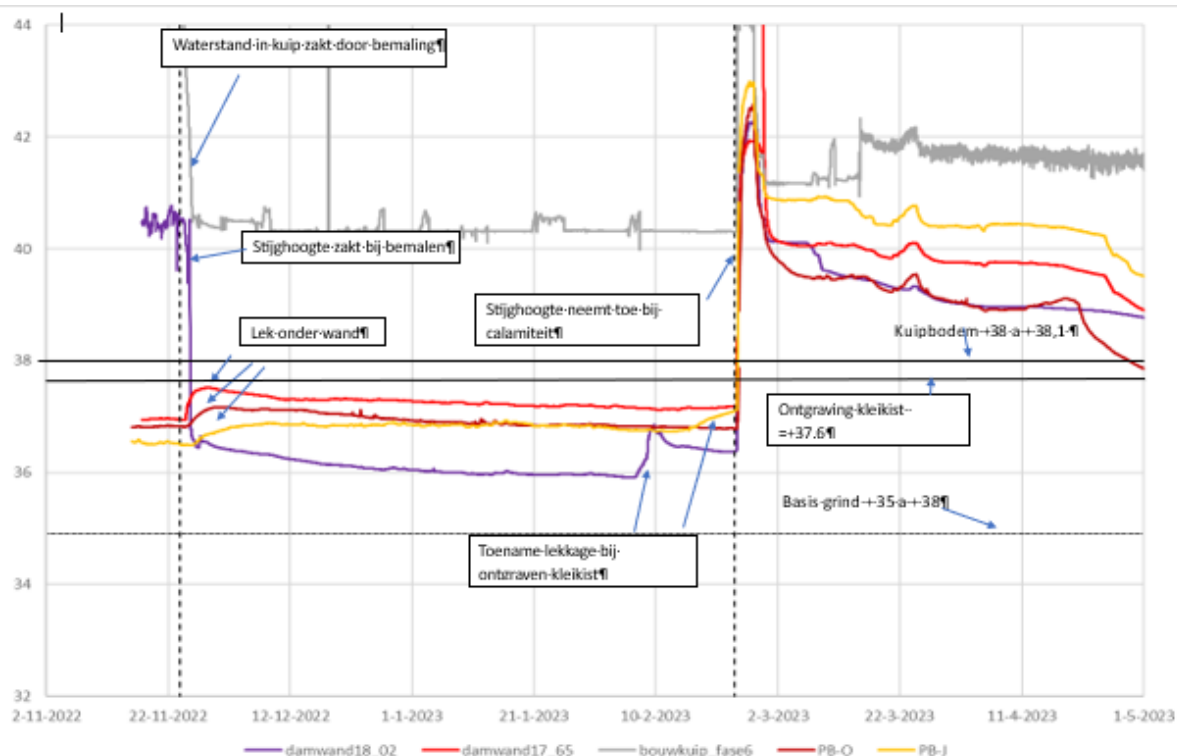
In Figuur 2.15 is de stijghoogte in de damwandkokers, de grondwaterstand in de bouwkuip en de stijghoogte in de peilbuizen binnen de bouwkuip (PB-O en PB-J) in meer detail gegeven.

Figuur 2.15 Stijghoogten in damwandkokers en peilbuizen bij de damwand.

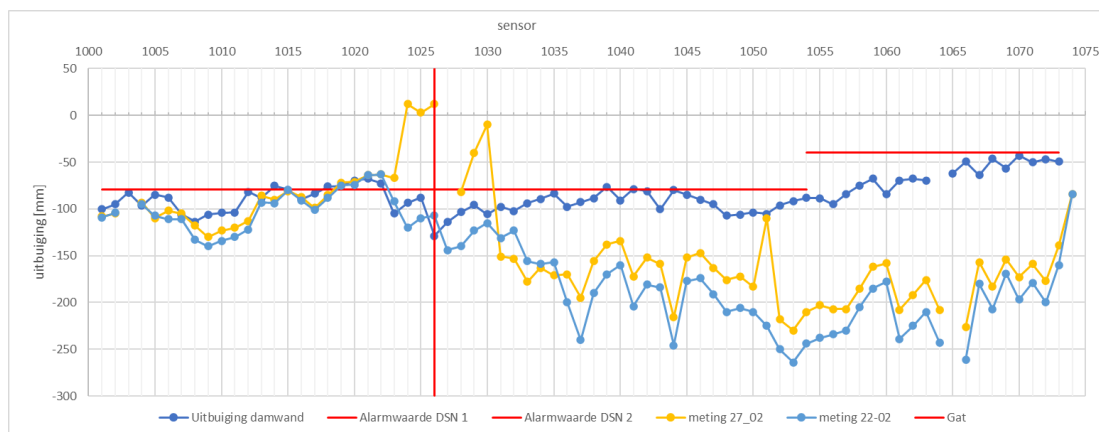
De continue monitoring is doorgezet tot 22 december. De handmatige meting is op 30 januari gestart. In de periode 22 december 2022 tot 30 januari 2023 zijn dus geen verplaatsingen van de damwand gemeten.

Figuur 2.19 Metingen van de damwandverplaatsing.

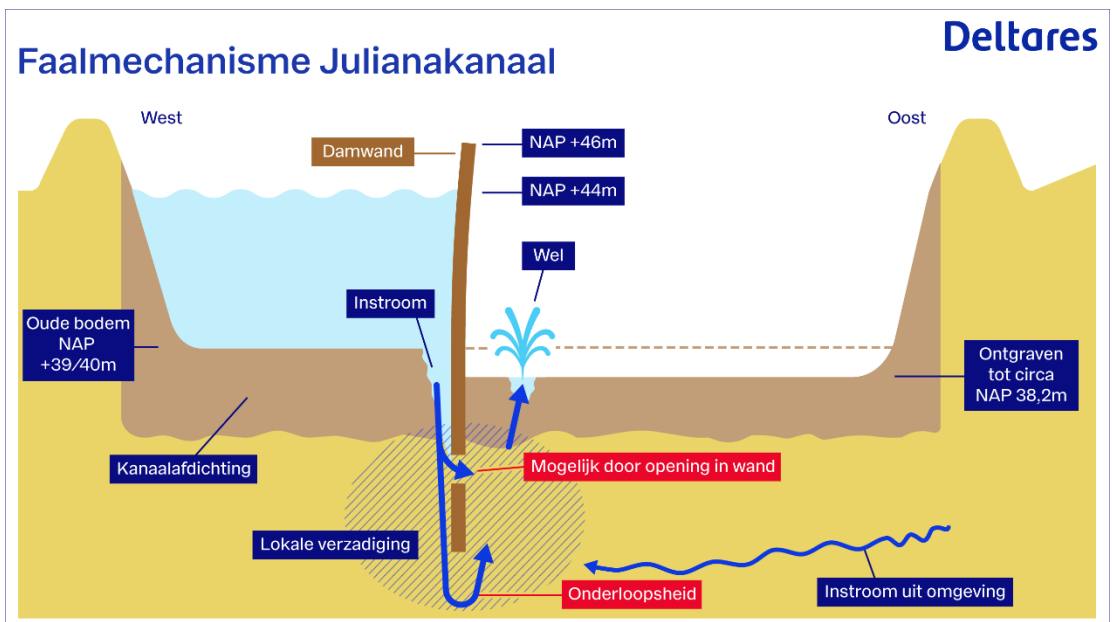
1. De damwand is dicht; het water stroomt onder de damwand door (onderloopsheid)
2. Er zit een gat of scheur in de wand; het water stroomt door het gat of de scheur
3. Het water stroomt om de kopse kant van de damwand heen (achterloopsheid).

Figuur 3.1 Dwarsdoorsnede Julianakanaal waarin de faalmechanisme (onderloopsheid en stroming door gat in de wand) zijn weergegeven.

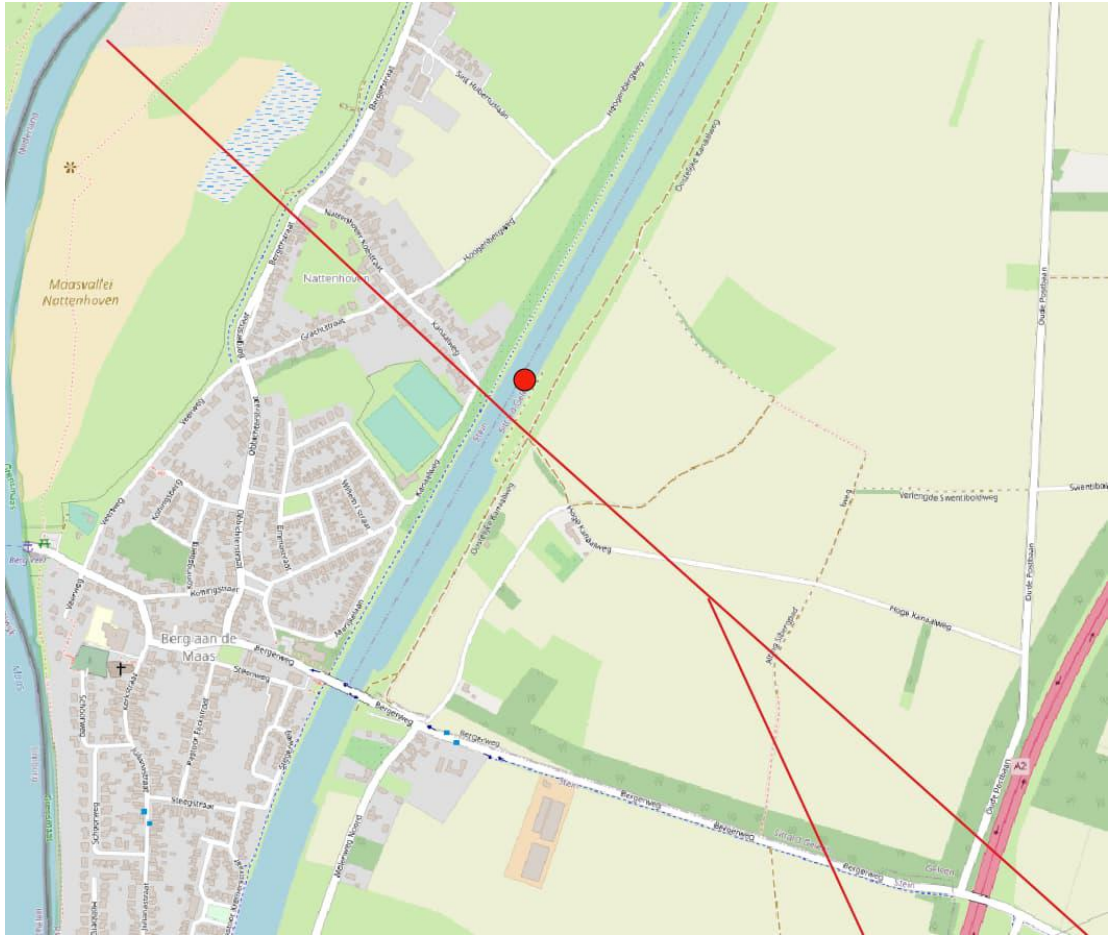
Door Van den Herik is opgemerkt dat op de locatie van bezwijken van de damwand een tektonische randbreuk aanwezig is [12].

Figur 3.4 Ligging tektonische breuk (rode lijn) [12].

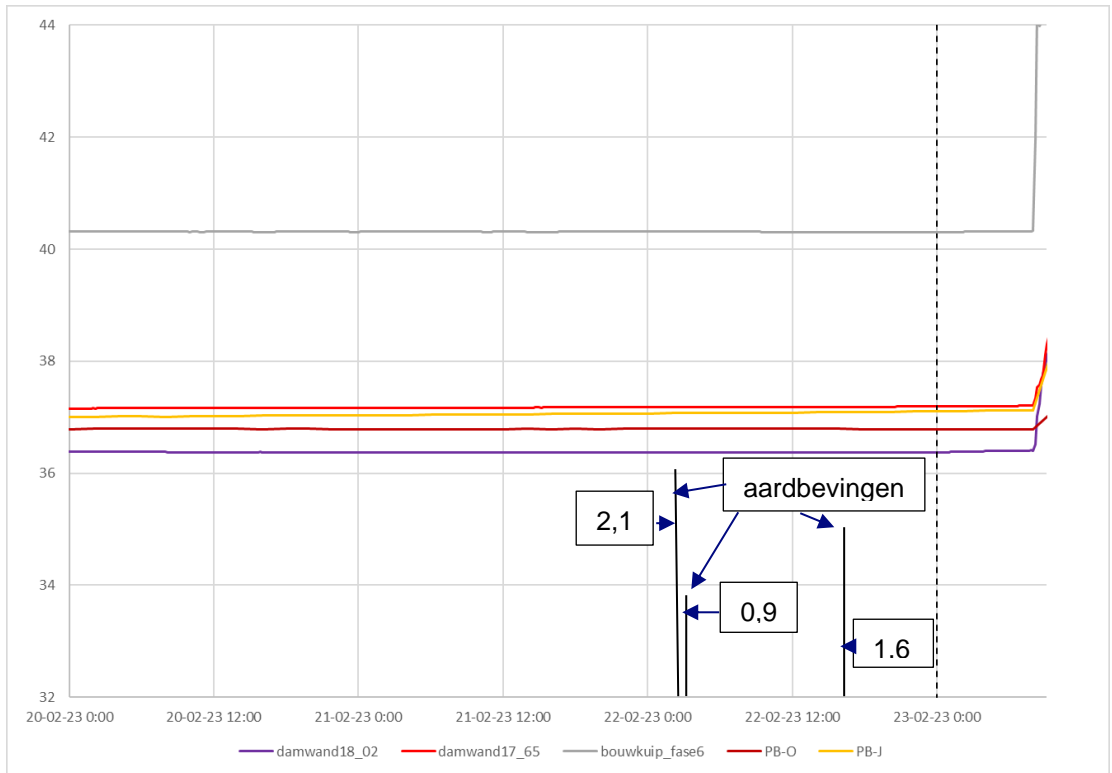
Alleen in peilbuis M is circa 2 uur na de eerste aardbevingen een verhoging van circa 0,08 m waargenomen (Figuur 3.7).

In de andere peilbuizen is geen verhoging waargenomen. Daarom wordt geconcludeerd dat de aardbevingen niet leiden tot toename van stijghoogten.

Figuur 3.6 Registraties peilbuizen rond de damwand.
