## Analyse oorzaak wateroverlast op het pad tussen de N208 en het Nova College in Haarlem

| <b>Datum</b> | 21-03-2025 |
| <b>Projectnummer</b> | 11211665 |
| <b>Document ID</b> | 11211665-002-BGS-0001 |

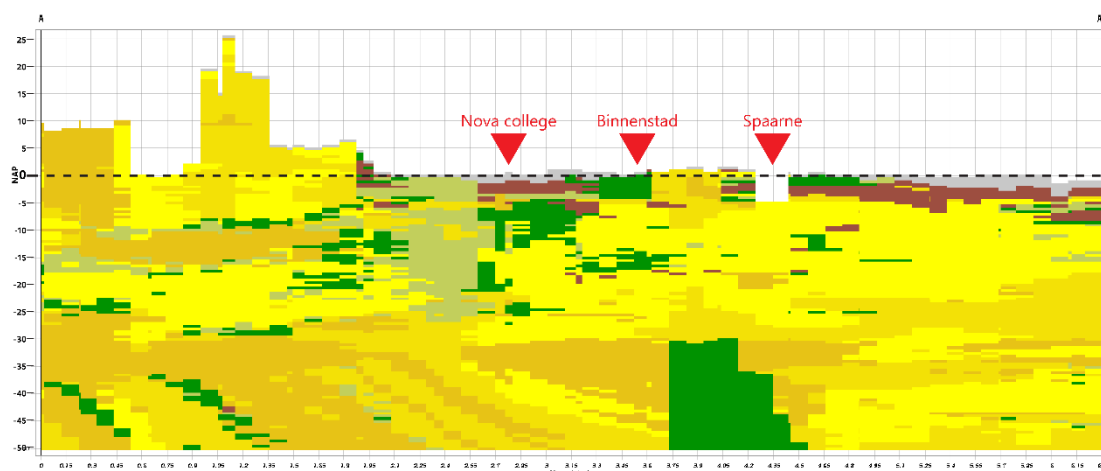
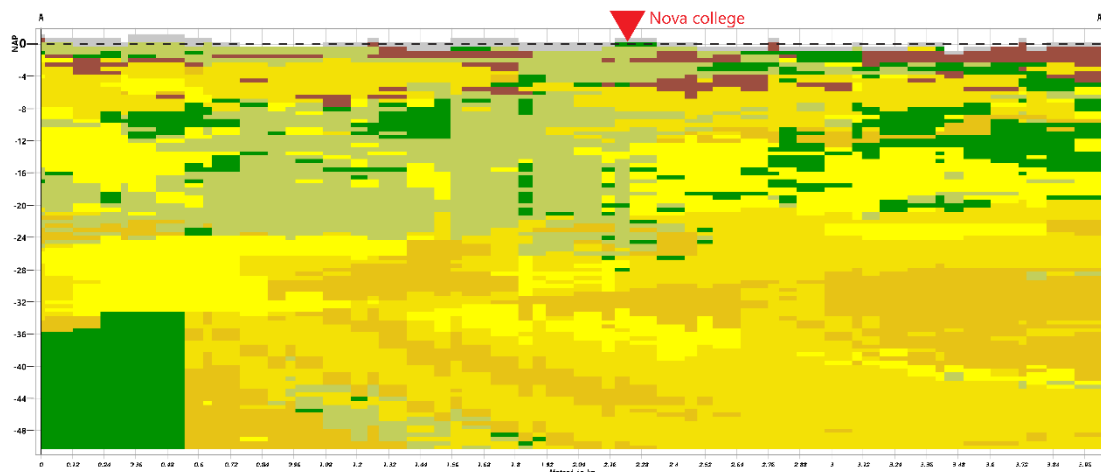
De zandige lagen zijn goed zichtbaar, zowel aan de oppervlakte in de duinen als in de historische binnenstad. Ter hoogte van het Nova College zijn klei- en leemlagen aanwezig, gecombineerd met veenpakketten. In de polder ten oosten van het Spaarne komen eveneens veen- en kleilagen voor. De klei- en leemlagen beperken de oppervlakkige infiltratie van regenwater, wat invloed heeft op de werking van infiltratievoorzieningen.

Daarnaast is een antropogene ophooglaag zichtbaar. De samenstelling van deze laag is zeer wisselend waardoor de doorlatendheid van deze laag niet éénduidig is te karakteriseren.

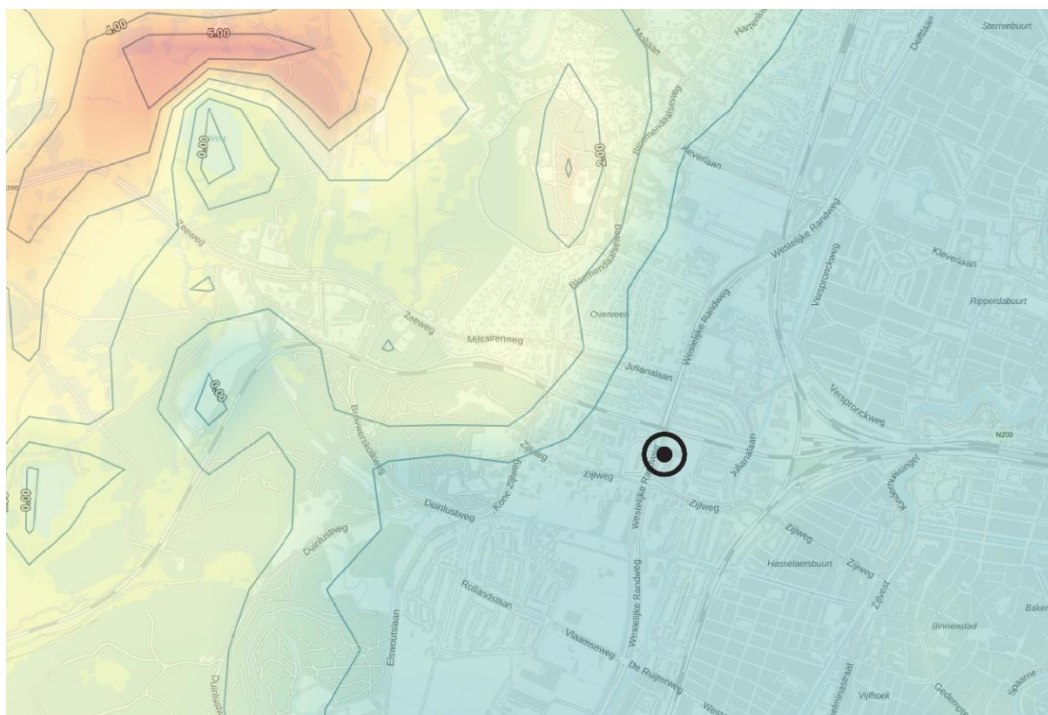
Figuur 2-4: Oppervlakkige stijghoogte van grondwater in de regio rondom het Nova College – zo'n 5 meter +NAP in de duinen versus 0 meter +NAP op de projectlocatie (bron: TNO).

Door de ligging ten opzichte van het duinsysteem (zie paragraaf 2.1) verschillen de grondwaterstanden lokaal sterk. Figuur 2-4 laat zien dat de stijghoogte in het oppervlakkige pakket in de duinen grofweg 5 meter hoger ligt dan ter hoogte van het Nova College.

Het Nova College bevindt zich aan de voet van de duinen, waar infiltrerend regenwater zorgt voor kweldruk. Hierdoor treedt op sommige plekken kwelwater uit, wat de aanwezigheid van een 'wel' onder het gebouw verklaart. Door ruimtelijke verschillen in de samenstelling van de bodem is de kweldruk niet overal in het gebied gelijk. Kwel belemmert de infiltratie van regenwater naar de diepere bodemlagen.

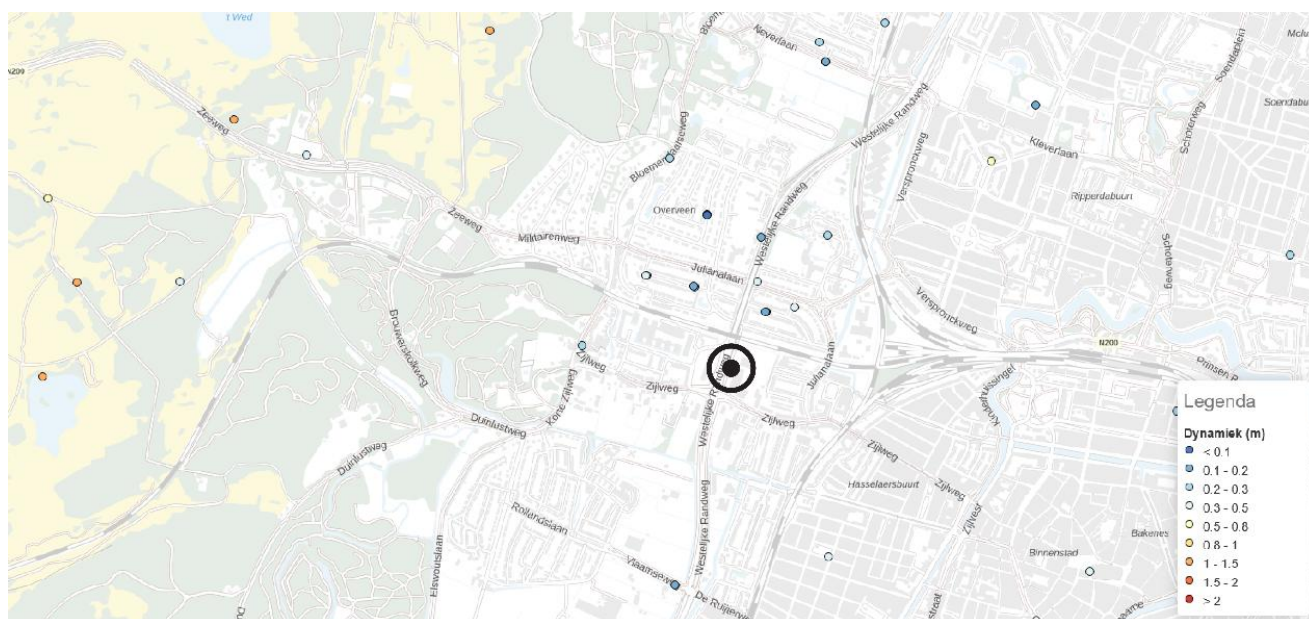
Figuur 2-5: Grondwaterdynamiek rondom het Nova College. Te zien is dat de peilbuizen in de directe (verstedelijkte) omgeving minder dynamiek/schommelingen tonen dan die in de zandige duinen (bron: TNO).

De grondwaterdynamiek (Figuur 2-5) laat een duidelijk verschil zien tussen de zandige duinen en de kleiige ondergrond bij het Nova College. In de duinen zorgt de hoge doorlatendheid van het zand, gecombineerd met het ontbreken van infrastructuur, voor een sterke dynamiek in de grondwaterstand. Bij het Nova College is deze dynamiek aanzienlijk lager, onder andere door de aanwezigheid van drainerende infrastructuur en sloten, maar ook doordat infiltratie van regenwater in de ondergrond moeilijk verloopt dan in de zandiger ondergrond van de duinen.

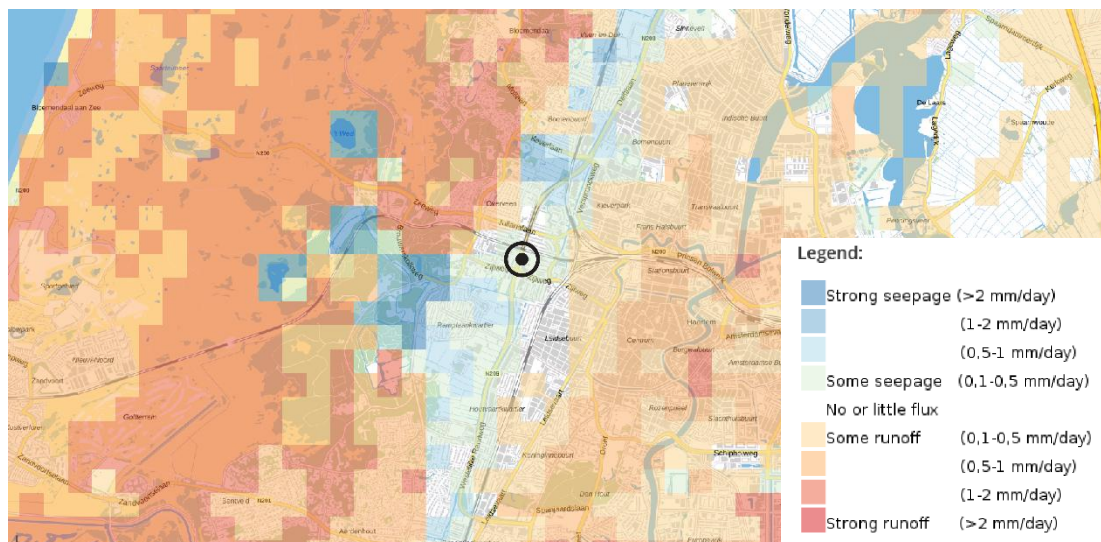
Figuur 2-6: Kwel- en infiltratiekaart (bron: Deltares, via Klimateffectatlas).

De kwel- en infiltratiekaart van Deltares uit 2016 (beschikbaar via de Klimaat-effectatlas) bevestigt dat het Nova College zich bevindt in een kwelgebied, gelegen tussen de hoger gelegen zandige duinen en de historische binnenstad. Het onderscheid tussen infiltratie- en kwelgebieden wordt zichtbaar in Figuur 2-6.

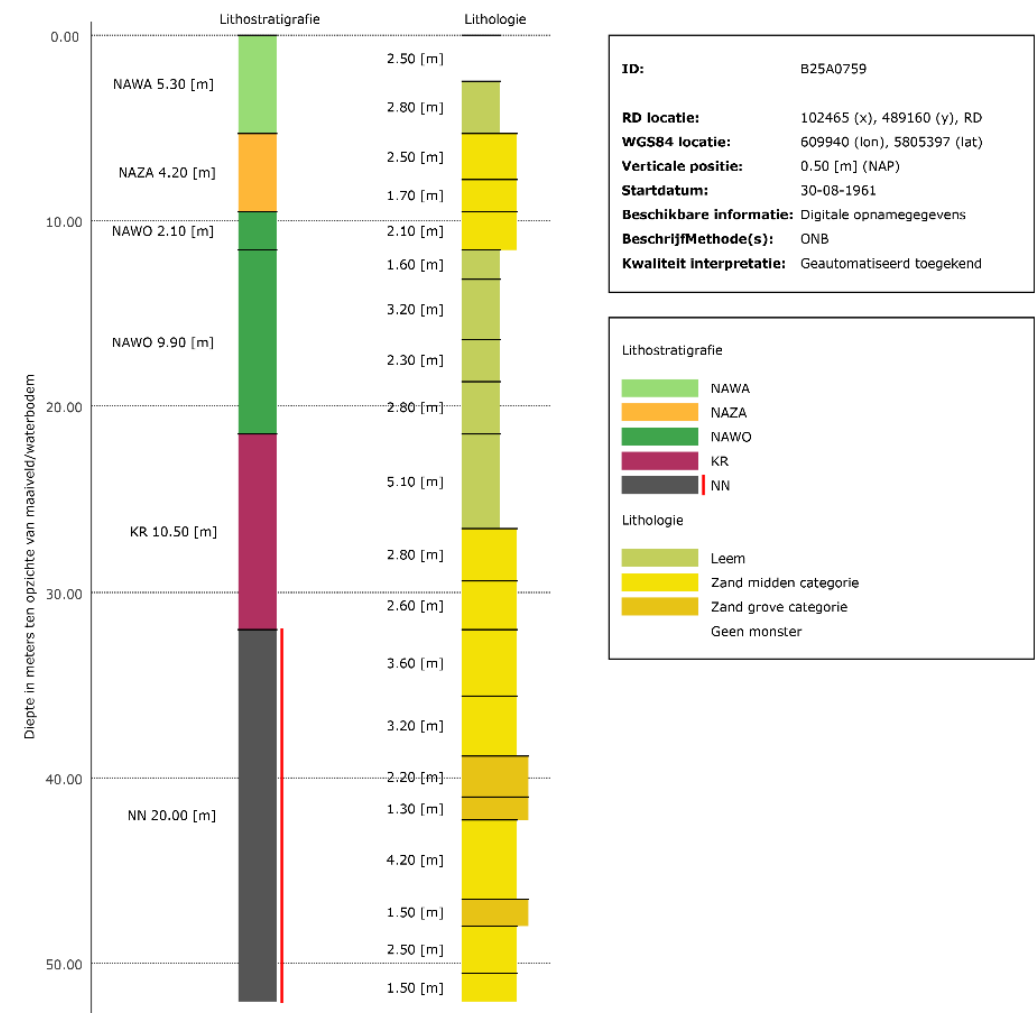
Figuur 2-8: Boorbeschrijving van profiel B25A0759 ten westen van het Nova College (bron: BRO).

De meest representatieve locatie voor de beschrijving van de ondergrond bevindt zich ongeveer halverwege het perceel van het Nova College, ter hoogte van de Westelijke Randweg (boorbeschrijving B25A0759, Figuur 2-8). Op deze locatie is een onbekende (antropogene) toplaag zichtbaar, met daaronder een afwisseling van leem- en zandlagen. De leemlagen kunnen plaatselijk doorlatend zijn, maar worden over het algemeen als slecht doorlatend beschouwd. Dit is in lijn met het eerder geschetste beeld van de ondergrondskarakteristieken en de invloed op grondwaterstromen in het gebied.

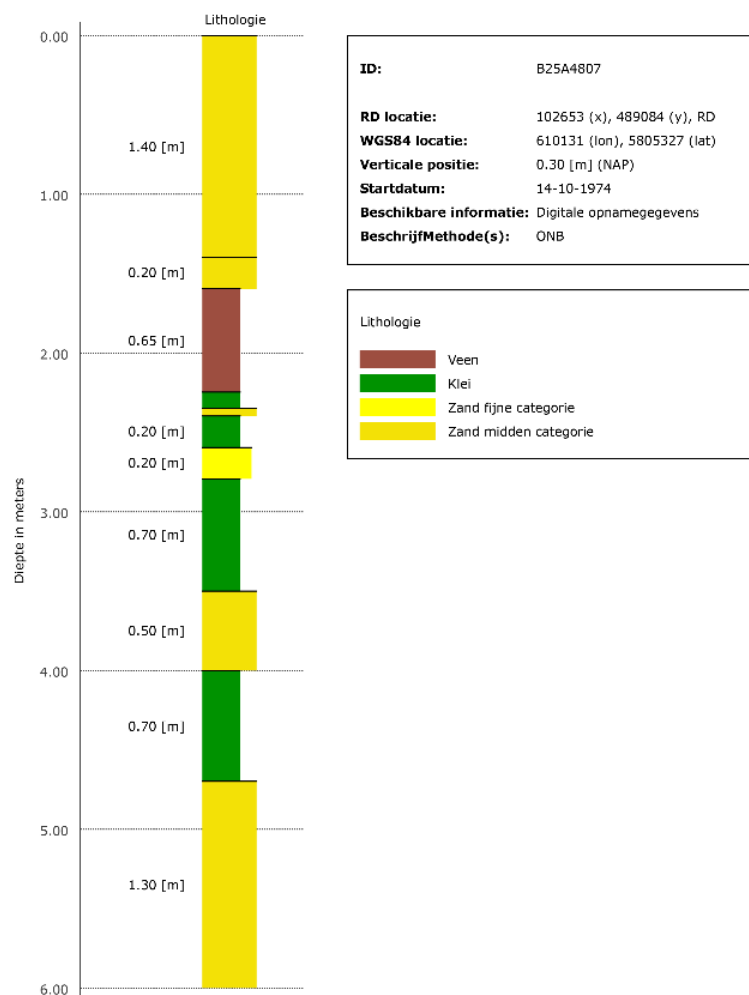
Figuur 2-9: Boorbeschrijving van profiel B25A4807 ten oosten van het Nova College (bron: BRO).

Figuur 2-9 (boorbeschrijving B25A4807) toont de boorbeschrijving van een boring die is uitgevoerd aan de oostzijde van het perceel van het Nova College, ongeveer halverwege het terrein. Op deze locatie is een zandige toplaag zichtbaar, waarin ook veenresten voorkomen. In tegenstelling tot de eerder besproken boring is hier geen leem aangetroffen. In plaats daarvan bestaat de ondergrond uit een afwisseling van zand- en kleilagen.

De aanwezigheid van kleilagen heeft invloed op de waterhuishouding in dit gebied. Kleilagen zijn over het algemeen slecht doorlatend, waardoor infiltratie van regenwater wordt bemoeilijkt. Dit kan effect hebben op zowel de grondwaterstanden als de afvoer van neerslag in dit deel van het terrein.

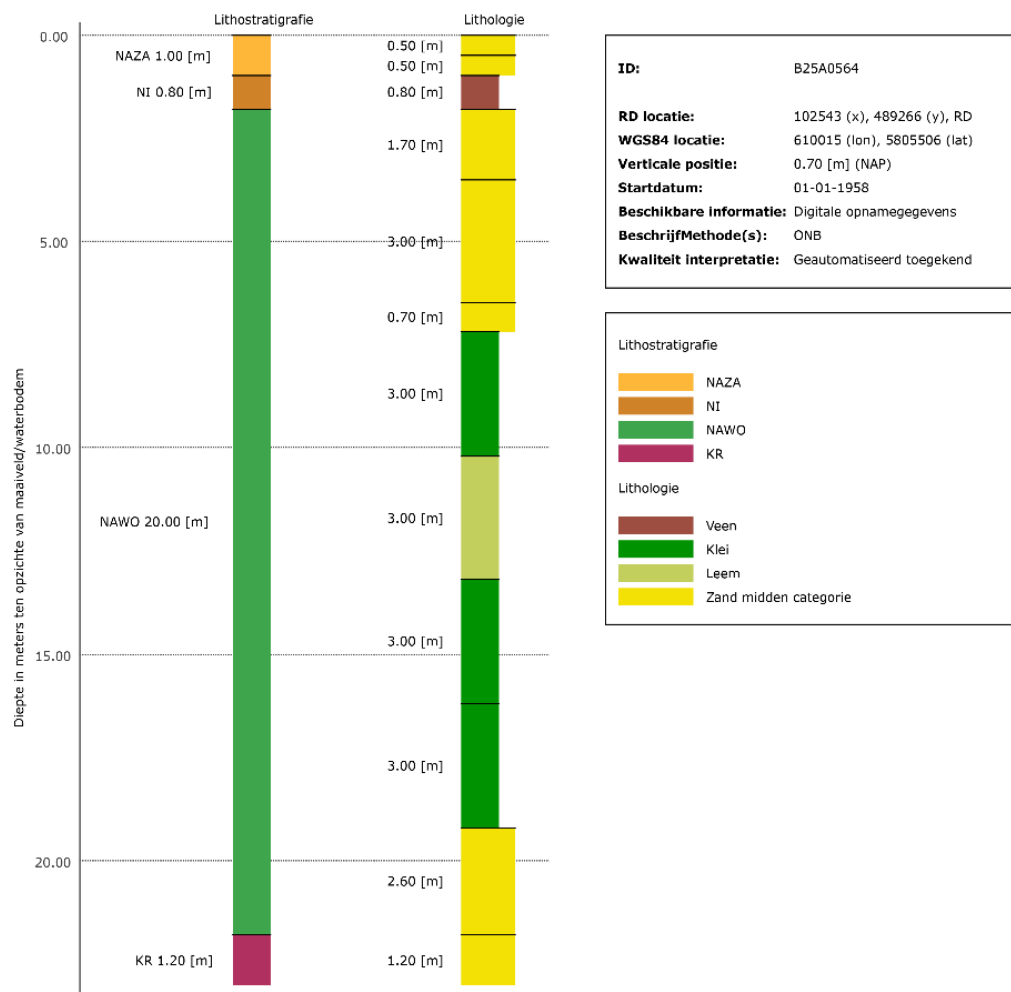
Figuur 2-10: Boorbeschrijving van profiel B25A0564 ten noorden van het Nova College (bron: BRO).

Figuur 2-10 toont de boorbeschrijving van profiel B25A0564, ten noorden van het Nova College. Dit profiel toont een dikkere zandige toplaag (afgewisseld met veen), met op een diepte van 7 meter onder maaiveld een kleilaag.

De ondiepe zandlaag, gevolgd door leem- en/of kleilagen, brengt een groot risico op schijngrondwaterstanden met zich mee. Regenwater dat in de bodem infiltreert, wordt snel opgenomen door de doorlatende zandlaag aan de oppervlakte. Echter, doordat leem- en kleilagen een veel lagere doorlatendheid hebben, kan het water niet gemakkelijk naar diepere bodemlagen zakken. Dit kan leiden tot tijdelijke ophoping van water boven deze minder doorlatende lagen, wat lokaal verhoogde grondwaterstanden veroorzaakt. Dit effect is belangrijk om rekening mee te houden bij waterbeheer en infiltratiemaatregelen in het gebied.

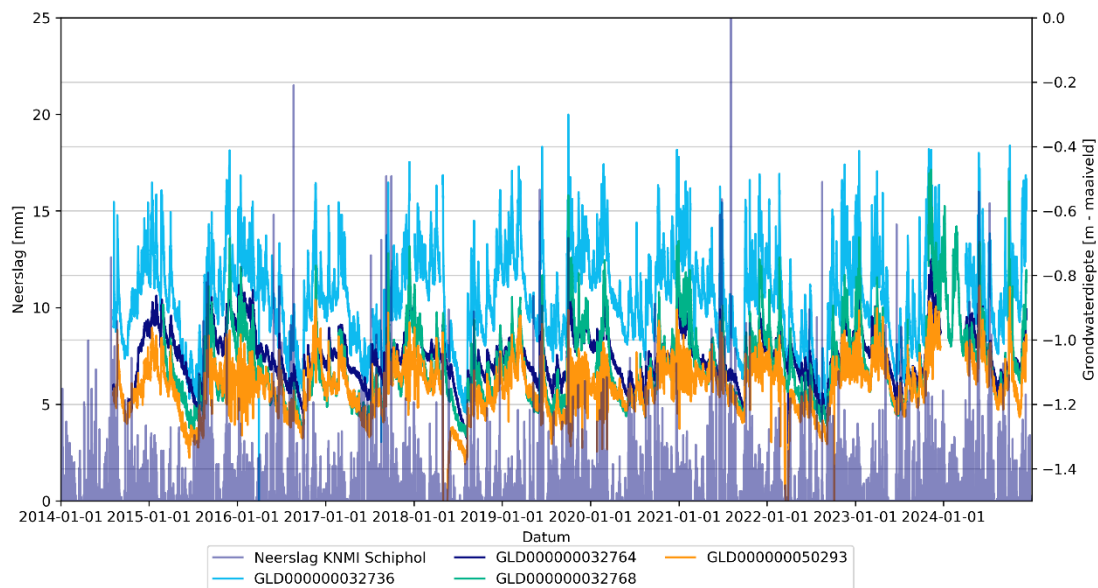
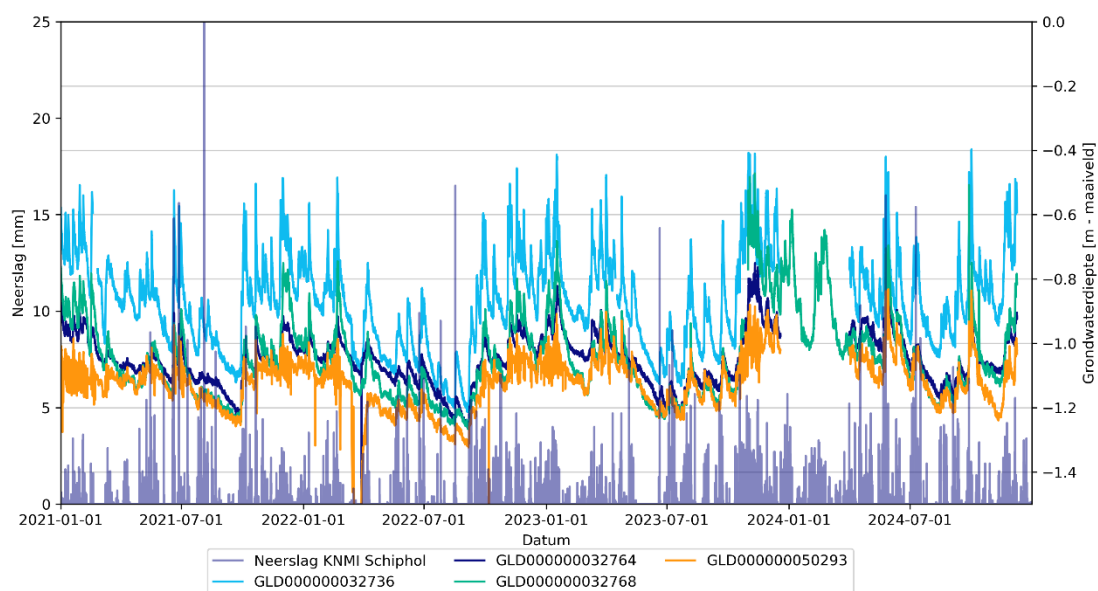
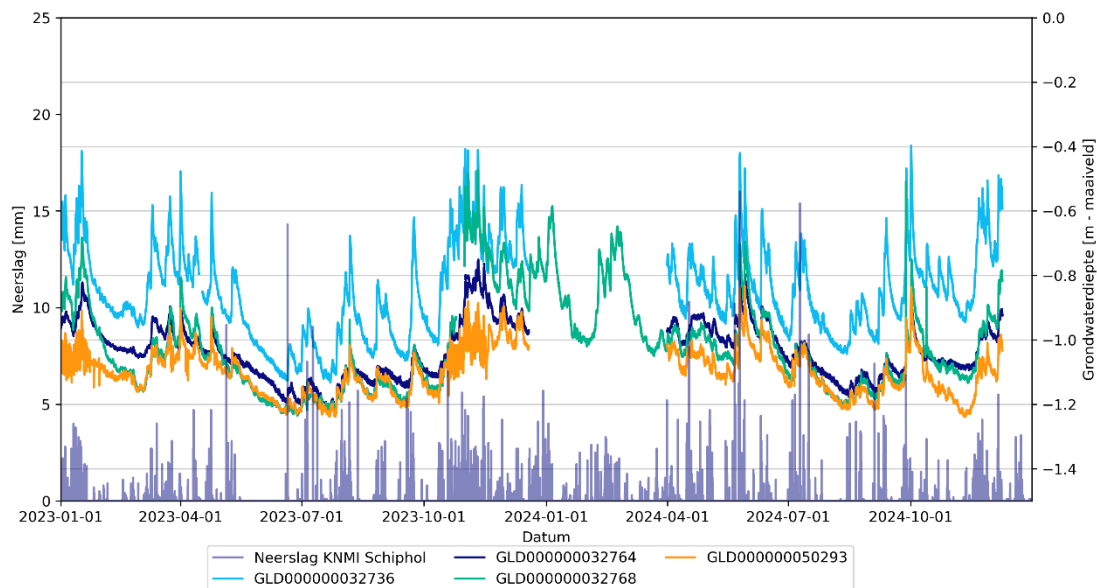
Uit de grafieken blijkt dat de grondwaterstanden bij drie meetpunten in de buurt van het Nova College vaak schommelen tussen 1,2 en 0,7 meter onder maaiveld. Eén specifiek meetpunt, GLD000000032736, toont structureel hogere grondwaterstanden in vergelijking met de andere locaties.

Tijdens natte perioden, zoals eind 2023 - begin 2024, is een duidelijke stijging van de grondwaterstanden zichtbaar. Gedurende dat jaar lagen de grondwaterstanden structureel hoger dan in de rest van de meetperiode. Dit is ook het moment dat foto's gemaakt zijn van het ondergelopen voetpad in de memo van het Nova College (17 september 2024). Na hevige neerslag of langdurig natte omstandigheden kan het grondwater op sommige locaties stijgen tot minder dan 50 cm onder maaiveld. Dit wordt waarschijnlijk veroorzaakt door de beperkte infiltratiecapaciteit van de bodem als gevolg van de aanwezigheid van leem- en kleilagen, wat leidt tot schijngrondwaterstanden. Dit resulteert in een drassige bodem met een beperkte capaciteit om regenwater tijdelijk te bufferen.

Daarnaast leert een analyse van de meetreeksen dat het vaak enkele weken duurt voordat de grondwaterstanden weer dalen na een natte periode. Dit is in lijn met de geconstateerde lage infiltratiecapaciteit en de invloed van kweldruk in het gebied.

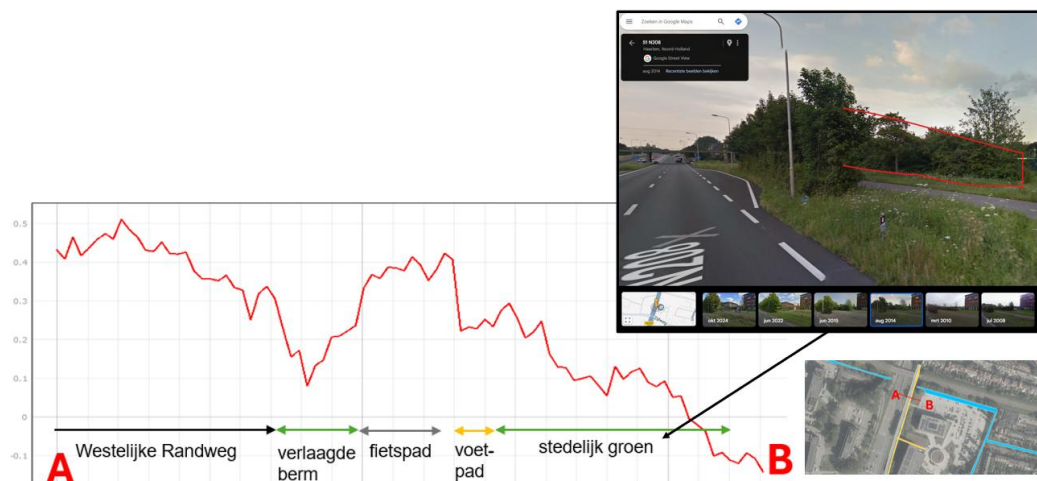
Figuur 3-6: Hoogteverloop in het AHN3 (2014) vanaf de Westelijke randweg via het fietspad, voetpad richting het Nova college. Foto uit 2014 van het stedelijk groen naast het voetpad (bron: Google Streetview).

De oppervlakte van de groenstrook op het terrein van het Nova College was ca. 1500 m<sup>2</sup>. In de hoogtekaart van Figuur 3-5 is op de plek van het groen een heel duidelijke laagte te zien (blauw gekleurd). In verhouding tot de wegberm was het oppervlakte van dit groen groot. Zodoende heeft het groen naast het voetpad bijgedragen aan het voorkomen van wateroverlast tijdens extreme neerslag gebeurtenissen, opéénvolgende buien en of langdurig natte periodes. Wanneer de bergingscapaciteit van de berm naast de N208 is bereikt dan loopt deze over op het fietspad, zie dwarsdoorsnede in Figuur 3-6. Hemelwater op het fietspad stroomt af naar het voetpad. Vervolgens kon in de oude situatie het voetpad overlopen naar het groen. Op die manier vond in de oude situatie een cascade van afstromend hemelwater plaats, startend op de kruin van de Westelijke Randweg en eindigend in de groenstrook van het Nova College (zie Figuur 3-7).

De afwatering in deze cascade verloopt zowel via oppervlakkige afstroming (met name bij hevige neerslag) als via een drainerende werking (ondiepe grondwaterstroming richting groen/greppel).

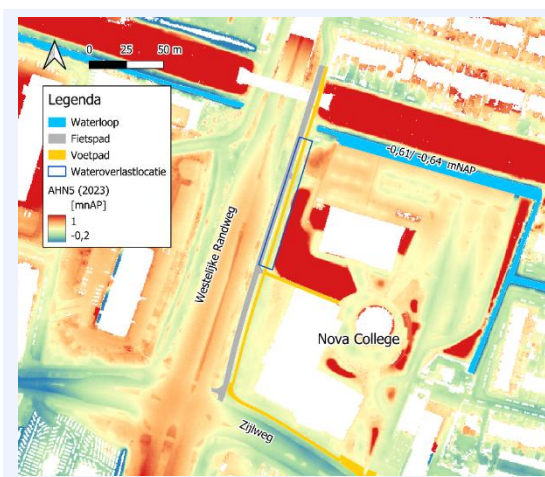
Figuur 3-8 Actueel Hoogtebestand Nederland ingevlogen op 7 februari 2023 (AHN5)

De hoogtekkaart uit 2023 (Figuur 3-8) toont het maaiveldverloop van de nieuwe situatie, na de uitbreiding van het Nova College. Figuur 3-9 laat zien hoe het maaiveldverloop is veranderd door de uitbreiding van het Nova College.

Ten eerste heeft het fiets- en voetpad in die nieuwe situatie geen voorziening meer om naartoe af te wateren. Water botst vanaf het voetpad als het ware tegen een dijklichaam op, Figuur 3-10 geeft daar een duidelijke visualisatie van. Hemelwater blijft nu ook bij normatieve situaties op het voetpad staan en is daar afhankelijk van de infiltratiemogelijkheden naar de bodem.

Wij bevelen aan om te kijken naar een oplossing die voorziet in water tijdelijk bufferen en vervolgens afvoeren richting de watergang. Gelet op de ongunstige geohydrologische situatie bevelen geen oplossingen aan met infiltratie naar de bodem, tenzij gecombineerd met drainage. Wel bevelen wij aan om te kijken naar bovengrondse oplossingen zoals een greppel en/of grijze oplossingen zoals riolering te overwegen.
