**Classificatie van toestand overgan-
gen in dijkbekledingen**

Marien Boers

11202189-007

Deze inspectieparameters zijn uitgewerkt met behulp van tekeningen en foto's voor het element Zuilen of Blokken binnen de elementgroep Steenbekleding en het element Waterasfaltbeton binnen de elementgroep Asfaltbekleding.

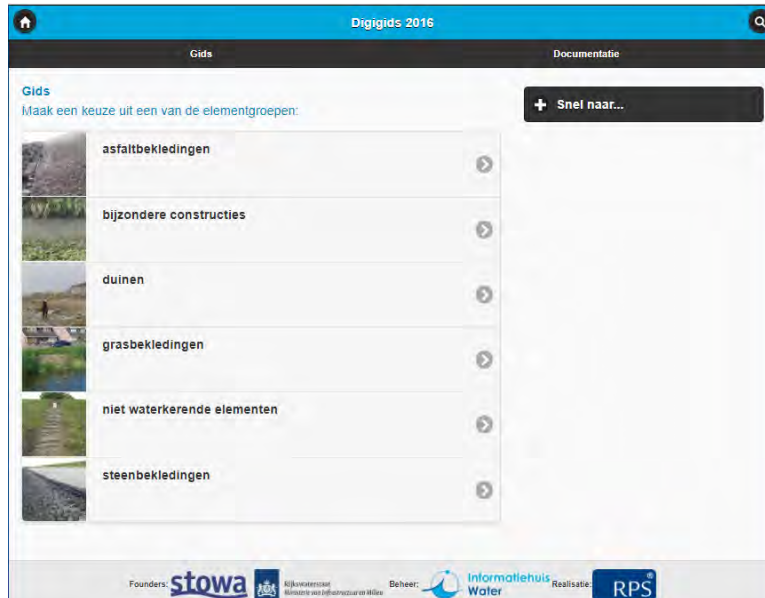
Op het hoogste niveau bevinden zich zes "elementgroepen" [figuur 1.2].

Figuur 1.2: Digigids: Overzicht elementgroepen

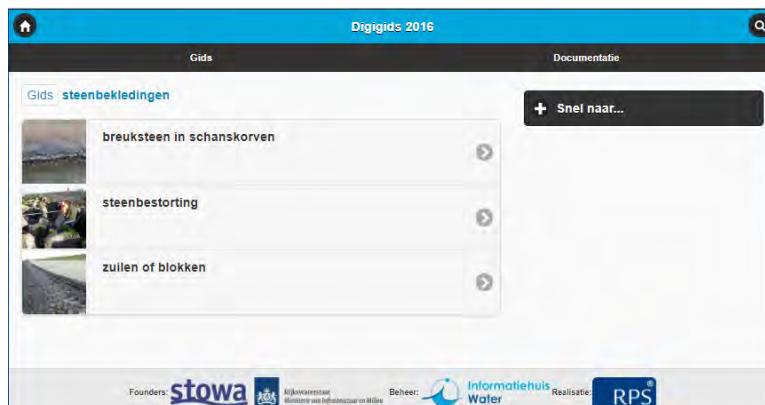
Elke elementgroep bestaat uit een variërend aantal elementen. Figuur 1.3 geeft de elementen weer voor de elementgroep "steenbekledingen".

Figuur 1.3: Digigids: Elementen in elementgroep "Steenbekledingen"

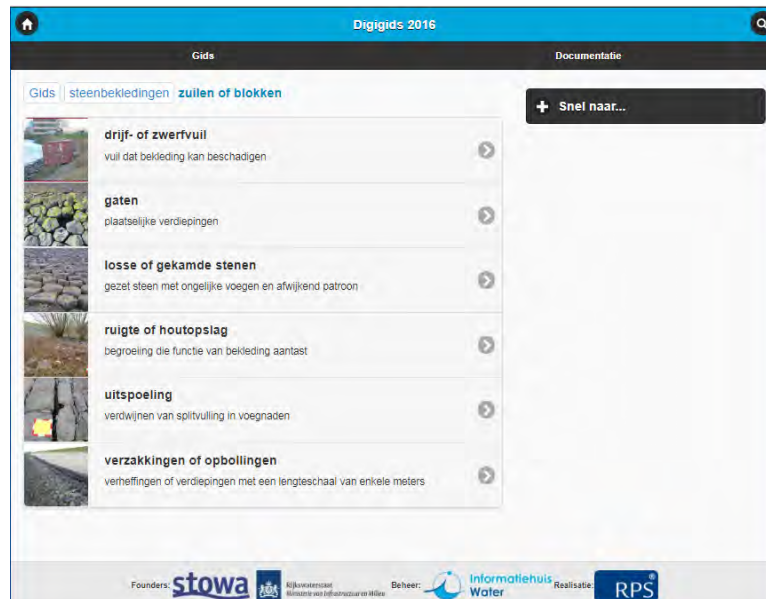
Een element bestaat vervolgens uit inspectieparameters. Figuur 1.4 geeft de inspectieparameters weer voor het element "zuilen of blokken".

Figuur 1.4: Digigids: Inspectieparameters in element "zuilen of blokken"

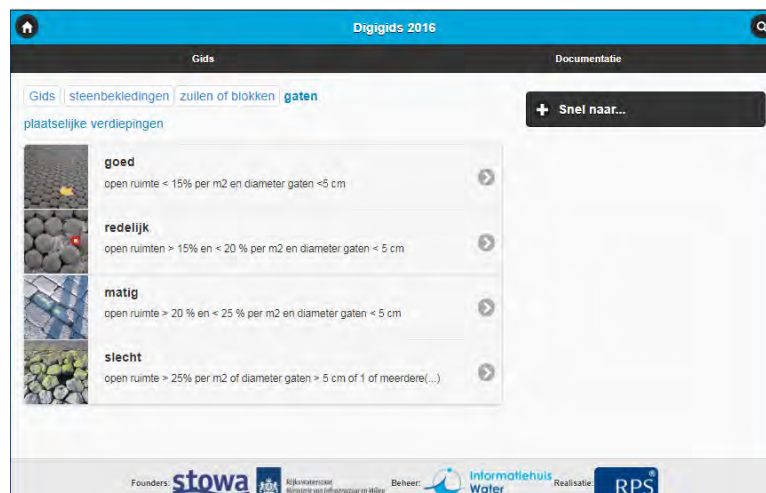
Elke inspectieparameter kent het oordeel "goed", "redelijk", "matig" of "slecht". [Figuur 1.5](#) geeft de oordelen weer voor de inspectieparameter "gaten". In dit geval worden ook de inspectiecriteria weergegeven die helpen om tot een oordeel te komen.

Figuur 1.5: Digigids: Oordelen in inspectieparameter "gaten"

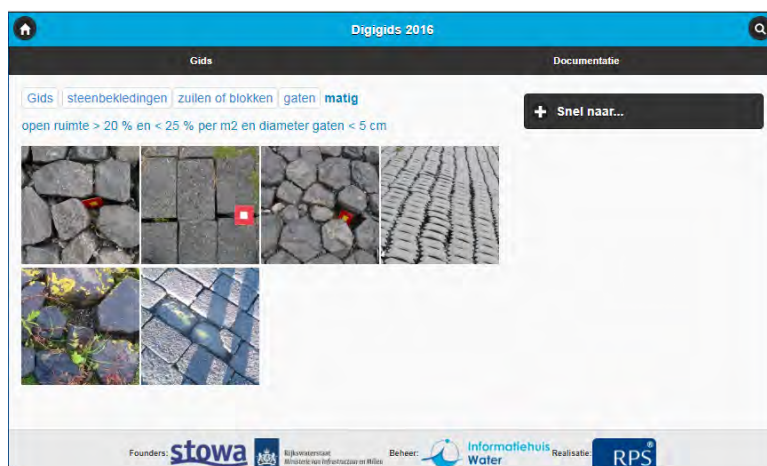
Elk oordeel beschrijft de inspectiecriteria en geeft een aantal foto's van situaties op de waterkering die aansluiten bij dit oordeel. [Figuur 1.6](#) geeft de situatie weer voor het oordeel "matig" voor de inspectieparameter "gaten".

Figuur 1.6: Digigids: Foto's in oordeel "matig"

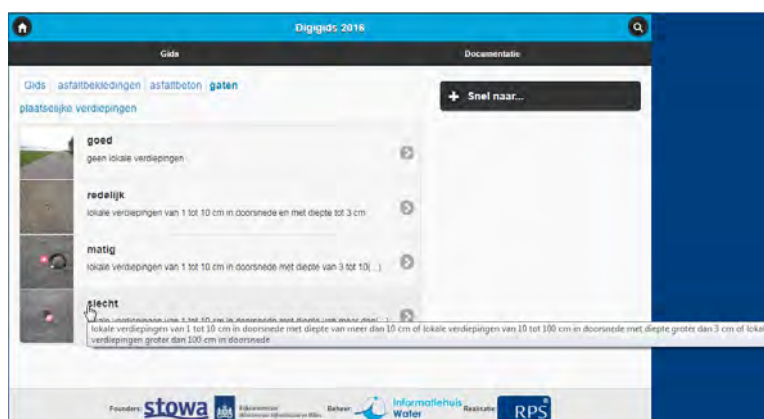
Als voorbeeld geeft [figuur 1.7](#) de deelcriteria weer die bepalen of er voor de inspectieparameter Gaten voor het element waterasfaltbeton een oordeel Slecht dient te worden gegeven. De deelcriteria zijn in dit geval:

- Lokale verdiepingen van 1 tot 10 cm in doorsnede met diepte van meer dan 10 cm, of
- Lokale verdiepingen van 10 tot 100 cm in doorsnede met diepte van meer dan 3 cm, of
- Lokale verdiepingen groter dan 100 cm in doorsnede

Figuur 1.7: deelcriteria voor het oordeel Slecht voor de inspectieparameter gaten bij het element waterasfaltbeton

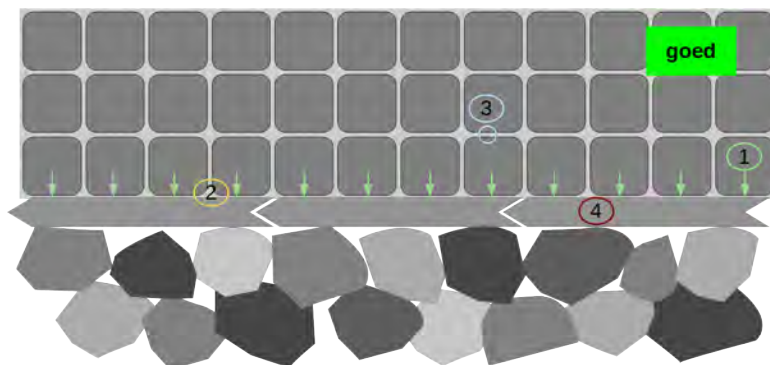
- 1 Aansluiting: Afstand stenen op draagconstructie is 0 cm
- 2 Opvulling: 100 % toplaagdikte
- 3 Vervorming: Verschuiving en/of verzakking is 0 cm
- 4 Stabiliteit opsluitband: Aaneengesloten, niet beschadigd en minimaal 2 steunpunten

Figuur 2.1: Grafische weergave Steenbekleding - Zuilen of Blokken - Onderliggende Steun - Opsluitband: Oordeel Goed

Criterium	Constructie	Beschrijving
Aansluiting	alle	Afstand stenen op draagconstructie is 0 cm
Opvulling	alle	100 % toplaagdikte
Vervorming	alle	Verschuiving en/of verzakking is 0 cm
Stabiliteit	opsluitband palenrij bekleding	Aaneengesloten, niet beschadigd en minimaal 2 steunpunten Aaneengesloten, niet beschadigd en onderliggend ondersteund Scoort op alle criteria minimaal een goed

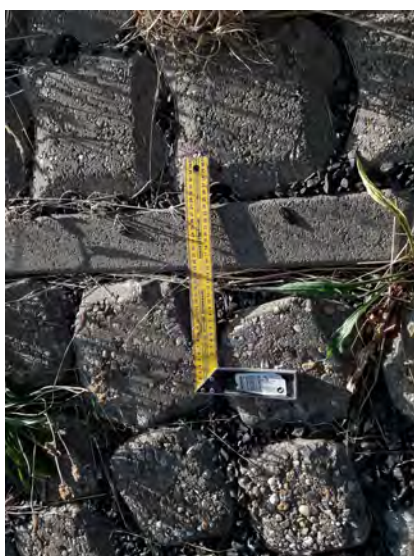
Foto 1: Plaats: Papendrecht, Datum: 13 september 2018

- Situatie: Steenbekleding ondersteund door opsluitband met steenbekleding
- Toelichting: Alle stenen sluiten aan op de opsluitband, die goede ondersteuning krijgt van een steenbekleding. De holten zijn goed opgevuld. Er is geen vervorming zichtbaar.
- Aansluiting: Goed
Opvulling: Goed
Vervorming: Goed
Stabiliteit: Goed

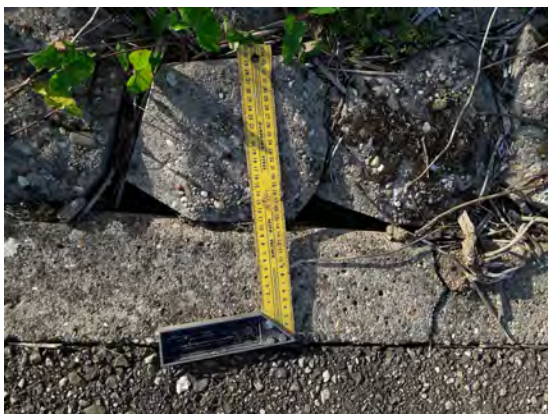
Foto 2: Plaats: Papendrecht, Datum: 13 september 2018

Situatie: Steenbekleding ondersteund door opsluitband met steenbekleding

Toelichting: Alle stenen sluiten aan op de opsluitband, die goede ondersteuning krijgt van een asfaltbekleding. De holten zijn goed opgevuld. Er is geen vervorming zichtbaar.

Aansluiting: Goed
Opvulling: Goed
Vervorming: Goed
Stabiliteit: Goed

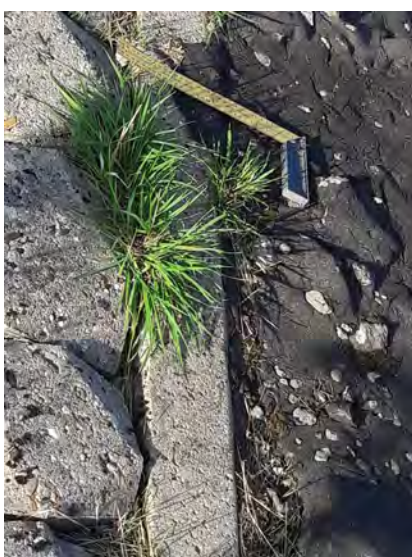
Foto 3: Plaats: Papendrecht, Datum: 13 september 2018

Situatie: Steenbekleding ondersteund door opsluitband met steenbekleding

Toelichting: Alle stenen sluiten aan op de opsluitband, die goede ondersteuning krijgt van een met asfalt gepenetreerde steenbestorting. De holten zijn goed opgevuld. Er is geen vervorming zichtbaar.

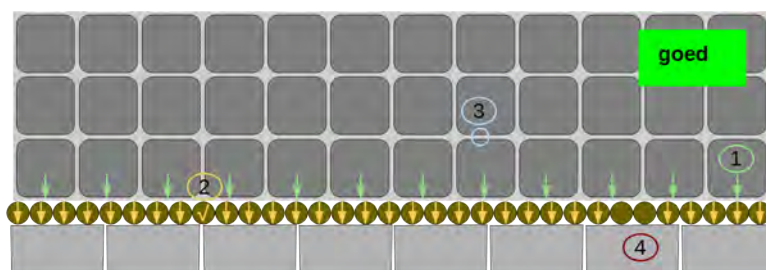
- 1 Aansluiting: Afstand stenen op draagconstructie is 0 cm
- 2 Opvulling: 100 % toplaagdikte
- 3 Vervorming: Verschuiving en/of verzakking is 0 cm
- 4 Stabiliteit palenrij: Aaneengesloten, niet beschadigd en onderliggend ondersteund

Figuur 2.2: Grafische weergave Steenbekleding - Zuilen of Blokken - Onderliggende Steun - Palenrij: Oordeel Goed

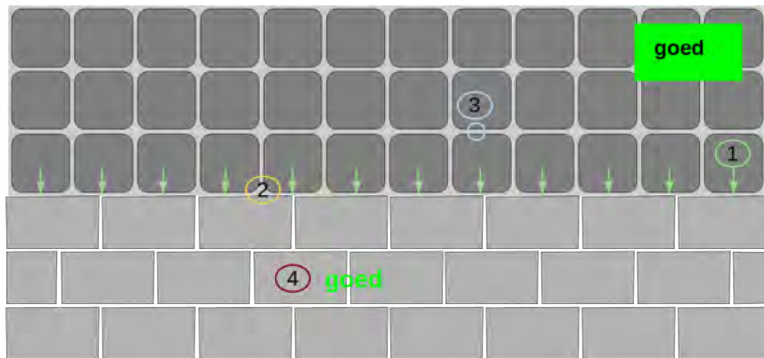
- 1 Aansluiting: Afstand stenen op draagconstructie is 0 cm
- 2 Opvulling: 100 % toplaagdikte
- 3 Vervorming: Verschuiving en/of verzakking is 0 cm
- 4 Stabiliteit bekleding: Scoort op alle criteria minimaal een goed

Figuur 2.3: Grafische weergave Steenbekleding - Zuilen of Blokken - Onderliggende Steun - Bekleding: Oordeel Goed

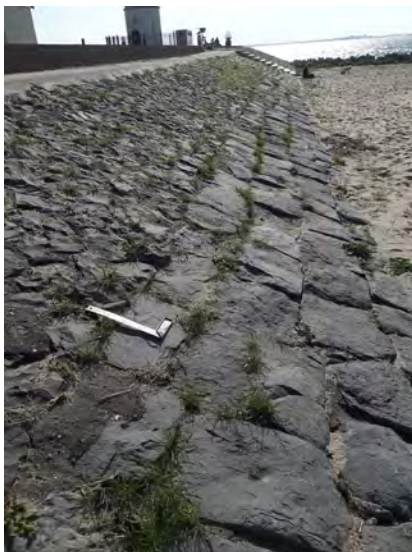
Foto 4: Plaats: Hellevoetssluis, Datum: 15 oktober 2018

- Situatie: Steenbekleding ondersteund door steenbekleding
- Toelichting: Alle stenen sluiten aan op de onderliggende steenbekleding, die goede een goede stabiliteit bezit. De opvulling van de voegen is goed. Er is geen vervorming zichtbaar.
- Aansluiting: Goed
- Opvulling: Goed
- Vervorming: Goed
- Stabiliteit: Goed

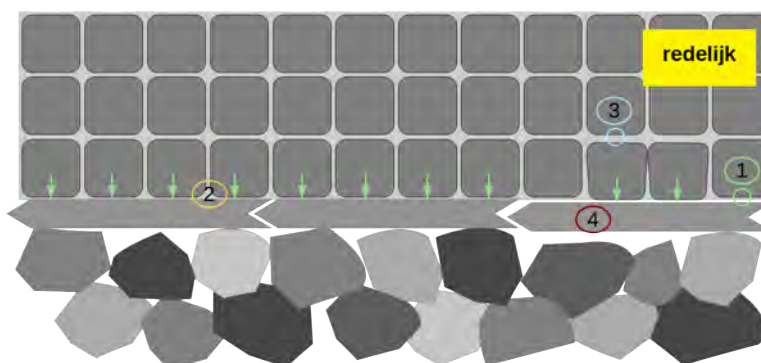
1 Aansluiting: Afstand stenen op draagconstructie ligt tussen 0 - 3 cm

2 Opvulling: 67 - 100 % topplagdikte

4 Stabiliteit opsluitband: Niet aaneengesloten, niet beschadigd en minimaal 1 steunpunt

Figuur 2.4: Grafische weergave Steenbekleding - Zuilen of Blokken - Onderliggende Steun - Opsluitband: Oordeel Redelijk

criterium	Constructie	Beschrijving
Aansluiting	alle	Afstand stenen op draagconstructie ligt tussen 0 - 3 cm
Opvulling	alle	67 - 100 % topplagdikte
Vervorming	alle	Verschuiving en/of verzakking ligt tussen 0 - 3 cm
Stabiliteit	opsluitband palenrij	Niet aaneengesloten, niet beschadigd en minimaal 1 steunpunt
	bekleding	Scoort op alle criteria minimaal een redelijk

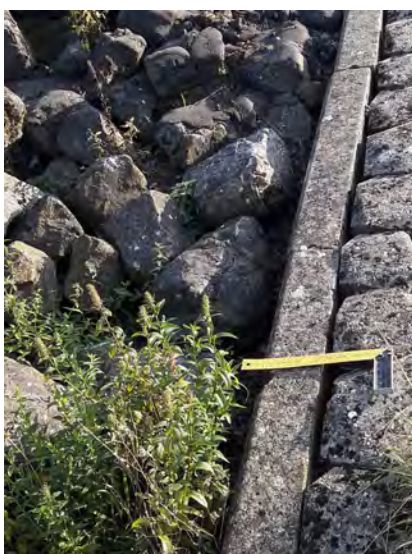
Foto 5: Plaats: Papendrecht, Datum: 13 september 2018

Situatie: Steenbekleding ondersteund door opsluitband met steenbestorting

Toelichting: Sommige stenen sluiten niet geheel aan op de opsluitband. De opsluitband wordt redelijk ondersteund door de steenbestorting, er is minimaal 1 steen uit de steenbestorting die steun geeft aan de opsluitband. De holten zijn redelijk opgevuld. Er is geen vervorming zichtbaar.

Stabiliteit: Redelijk

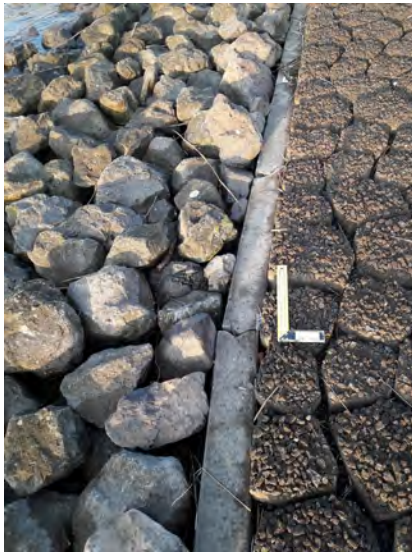
Foto 6: Plaats: Sliedrecht, Datum: 30 augustus 2018

Situatie:	Steenbekleding ondersteund door opsluitband met steenbestorting
Toelichting:	Alle stenen sluiten aan op de opsluitband, die goede ondersteuning krijgt van een steenbestorting. Door uitspoeling is de opvulling redelijk. Er is geen vervorming zichtbaar.
Aansluiting:	Goed
Opvulling:	Redelijk
Vervorming:	Goed
Stabiliteit:	Goed

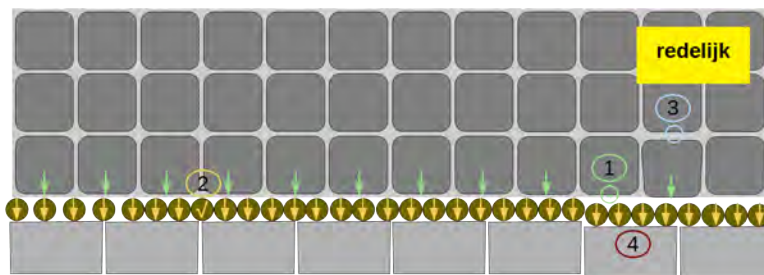
- 1 Aansluiting: Afstand stenen op draagconstructie ligt tussen 0 - 3 cm
- 2 Opvulling: 67 - 100 % toplaagdikte
- 3 Vervorming: Verschuiving en/of verzakking ligt tussen 0 - 3 cm
- 4 Stabiliteit palenrij: Afstand tussen palen kleiner dan paaldiameter, niet beschadigd en onderliggend ondersteund

Figuur 2.5: Grafische weergave Steenbekleding - Zuilen of Blokken - Onderliggende Steun - Palenrij: Oordeel Redelijk

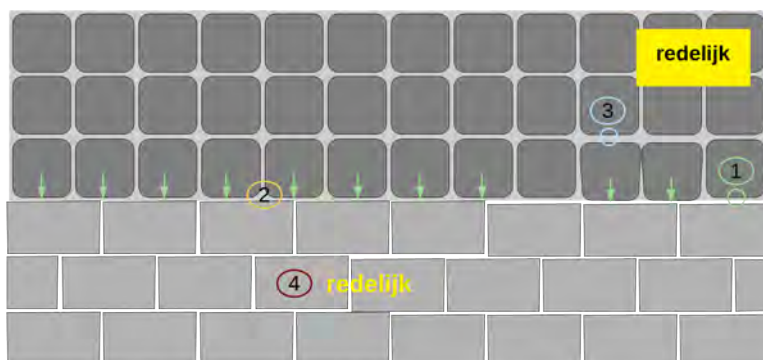
- 1 Aansluiting: Afstand stenen op draagconstructie ligt tussen 0 - 3 cm
- 2 Opvulling: 67 - 100 % toplaagdikte
- 3 Vervorming: Verschuiving en/of verzakking ligt tussen 0 - 3 cm
- 4 Stabiliteit bekleding: Scoort op alle criteria minimaal een redelijk

Figuur 2.6: Grafische weergave Steenbekleding - Zuilen of Blokken - Onderliggende Steun - Bekleding: Oordeel Redelijk

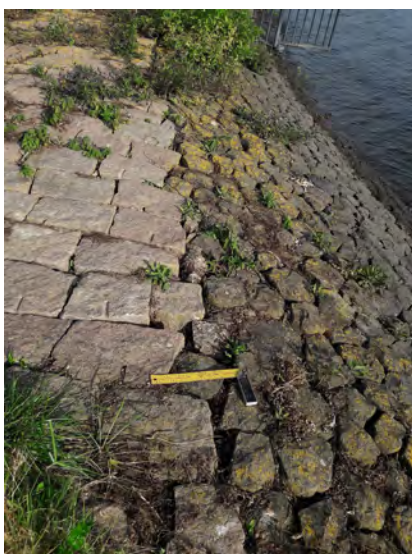
Foto 7: Plaats: Middelharnis, Datum: 15 oktober 2018

Situatie:	Steenbekleding ondersteund door steenbekleding
Toelichting:	Stenen sluiten niet overal goed aan op de onderliggende steenbekleding. De onderliggende steenbekleding heeft een goede stabiliteit. De opvulling is redelijk. Sommige stenen lijken een verplaatsing of kanteling te hebben ondergaan.
Aansluiting:	Redelijk
Opvulling:	Redelijk
Vervorming:	Redelijk
Stabiliteit:	Goed

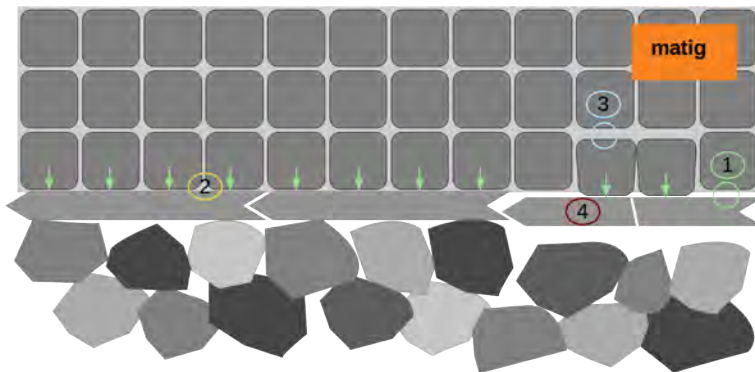
- 1 Aansluiting: Afstand stenen op draagconstructie ligt tussen 3 - 5 cm
- 2 Opvulling: 33 - 67 % toplaagdikte
- 3 Vervorming: Verschuiving en/of verzakking ligt tussen 3 - 5 cm
- 4 Stabiliteit opsluitband: Niet aaneengesloten, beschadigd, geen steunpunt, wel ingeklemd.

Figuur 2.7: Grafische weergave Steenbekleding - Zuilen of Blokken - Onderliggende Steun - Opsluitband: Oordeel Matig

criterium	Constructie	Beschrijving
Aansluiting	alle	Afstand stenen op draagconstructie ligt tussen 3 - 5 cm
Opvulling	alle	33 - 67 % toplaagdikte
Vervorming	alle	Verschuiving en/of verzakking ligt tussen 3 - 5 cm
Stabiliteit	opsluitband	Niet aaneengesloten, beschadigd, geen steunpunt, wel ingeklemd
	palenrij	Aangetast, niet onderliggend ondersteund, afstand tussen palen groter dan paaldiameter
	bekleding	Scoort op alle criteria minimaal een matig

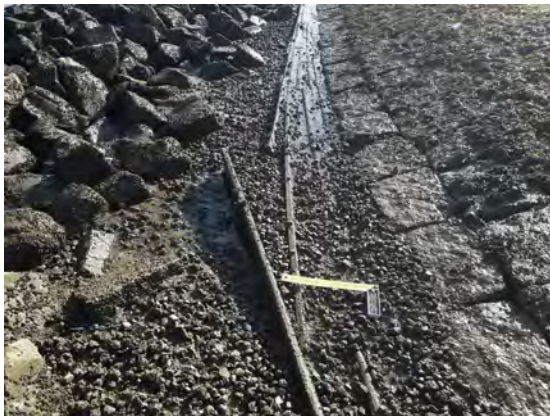
Foto 8: Plaats: Stellendam, Datum: 15 oktober 2018

- Situatie: Steenbekleding ondersteund door opsluitband met steenbestorting
- Toelichting: Er is sprake van een opsluitband van planken, waarbij een grote vervorming heeft plaatsgevonden. De holten zijn goed opgevuld. De voorste rij stenen is enigszins verzakt.
- Aansluiting: Goed
- Opvulling: Goed
- Vervorming: Redelijk
- Stabiliteit: Matig

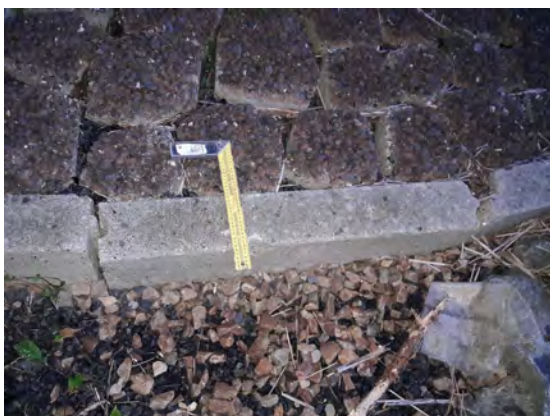
Foto 9: Plaats: Sliedrecht, Datum: 12 september 2018

- Situatie: Steenbekleding ondersteund door opsluitband met steenbestorting
- Toelichting: De stenen sluiten goed aan op de opsluitband. De stabiliteit van de opsluitband is matig omdat er alleen steun is door inklemming in de onderliggende bodemlaag. De naden zijn goed opgevuld. Er is geen vervorming zichtbaar.
- Aansluiting: Goed
- Opvulling: Goed
- Vervorming: Goed
- Stabiliteit: Matig

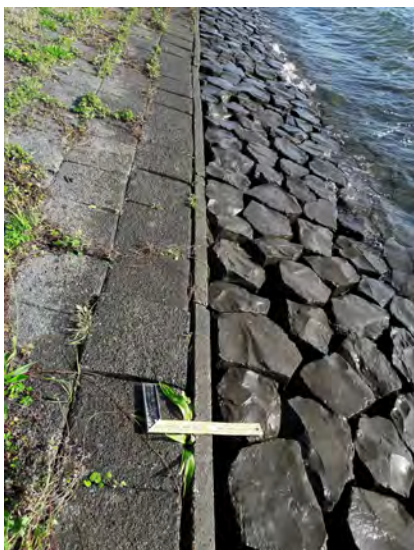
Foto 10: Plaats: Hellevoetssluis, Datum: 15 oktober 2018

Situatie:	Steenbekleding ondersteund door opsluitband met steenbekleding
Toelichting:	Een aantal stenen sluiten redelijk aan op de onderliggende opsluitband, er is een smalle voeg zichtbaar. De voegen zijn matig opgevuld. De opsluitband wordt ondersteund door een steenbekleding, maar lijkt redelijk los te liggen. Er is sprake van een lichte verzakking van de stenen.
Aansluiting:	Redelijk
Opvulling:	Matig
Vervorming:	Redelijk
Stabiliteit:	Redelijk

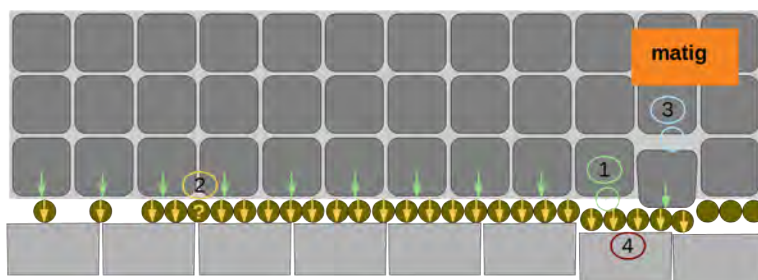
- 1 Aansluiting: Afstand stenen op draagconstructie ligt tussen 3 - 5 cm
- 2 Opvulling: 33 - 67 % toplaagdikte
- 3 Vervorming: Verschuiving en/of verzakking ligt tussen 3 - 5 cm
- 4 Stabiliteit palenrij: Aangetast, niet onderliggend ondersteund, afstand tussen palen groter dan paaldiameter

Figuur 2.8: Grafische weergave Steenbekleding - Zulen of Blokken - Onderliggende Steun - Palenrij: Oordeel Matig

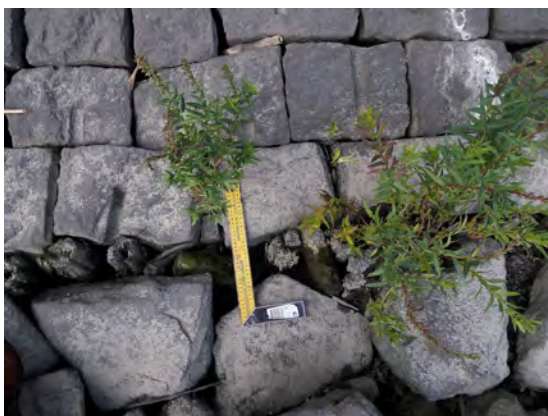
Foto 11: Plaats: Papendrecht, Datum: 13 september 2018

Situatie:	Steenbekleding ondersteund door palenrij met steenbestorting
Toelichting:	De stenen sluiten aan op minimaal 2 palen. De stabiliteit van de palenrij is matig omdat de houten palen beginnen te rotten. De opvulling van de voegen is matig. Er is geen vervorming zichtbaar.
Aansluiting:	Goed
Opvulling:	Matig
Vervorming:	Goed
Stabiliteit:	Matig

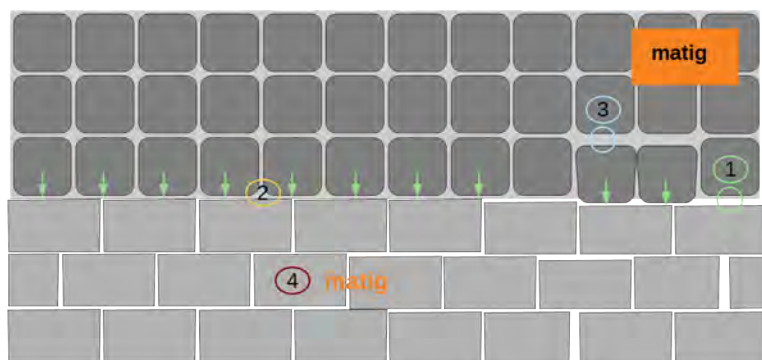
Figuur 2.9: Grafische weergave Steenbekleding - Zuilen of Blokken - Onderliggende Steun - Bekleding: Oordeel Matig

Draagconstructie bekleding

- 1 Aansluiting: Afstand stenen op draagconstructie ligt tussen 3 - 5 cm
- 2 Opvulling: 33 - 67 % toplaagdikte
- 3 Vervorming: Verschuiving en/of verzakking ligt tussen 3 - 5 cm
- 4 Stabiliteit bekleding: Scoort op alle criteria minimaal een matig

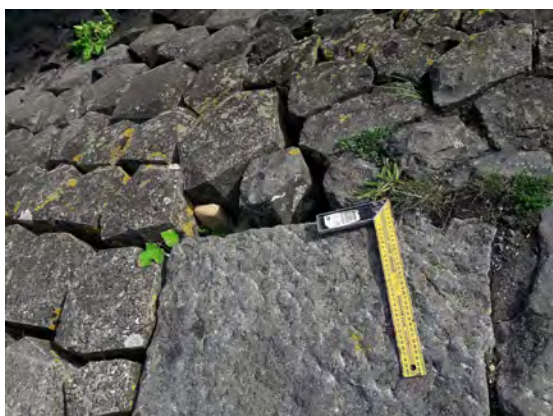
Foto 12: Plaats: Hellevoetssluis, Datum: 15 oktober 2018

- Situatie: Steenbekleding waar een deel van het vlak is opgevuld met een ander type stenen. Hierdoor is er een overgang ontstaan
- Toelichting: De stenen sluiten goed aan op de onderliggende stenen. De stabiliteit van de onderliggende steenbekleding is matig omdat er grote gaten aanwezig zijn. De opvulling is matig. Er is geen vervorming zichtbaar.
- Aansluiting: Goed
 Opvulling: Matig
 Vervorming: Goed
 Stabiliteit: Matig

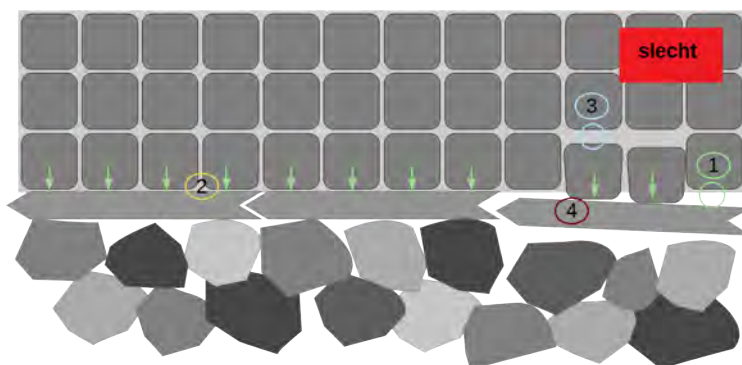
Figuur 2.10: Grafische weergave Steenbekleding - Zuilen of Blokken - Onderliggende Steun - Opsluitband: Oordeel Slecht

Draagconstructie opsluitband

1 Aansluiting: Afstand stenen op draagconstructie is meer 5 cm

2 Opvulling: 0 – 33 % toplaagdikte

4 Stabiliteit opsluitband: Niet aaneengesloten, beschadigd, geen steunpunt, niet ingeklemd.

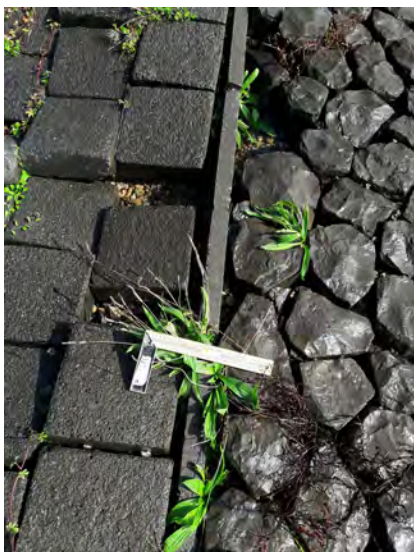
Foto 13: Plaats: Hellevoetssluis, Datum: 15 oktober 2018

Situatie: Steenbekleding ondersteund door Opslagband met steenbekleding

Toelichting: Stenen sluiten niet goed aan op de onderliggende opsluitband. De onderliggende opsluitband heeft een matige stabiliteit. De opvulling tussen de voegen is verdwenen. Er is sprake van een forse vervorming van de steenbekleding.

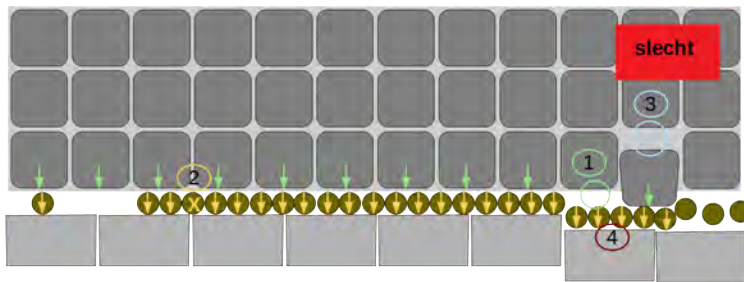
Figuur 2.11: Grafische weergave Steenbekleding - Zuilen of Blokken - Onderliggende Steun - Palenrij: Oordeel Slecht

Draagconstructie palenrij

- 1 Aansluiting: Afstand stenen op draagconstructie is meer 5 cm
- 2 Opvulling: 0 – 33 % toplaagdikte
- 3 Vervorming: Verschuiving en/of verzakking is meer dan 5 cm
- 4 Stabiliteit palenrij: Afgebroken of weggerot, minder dan 1 paal per steen

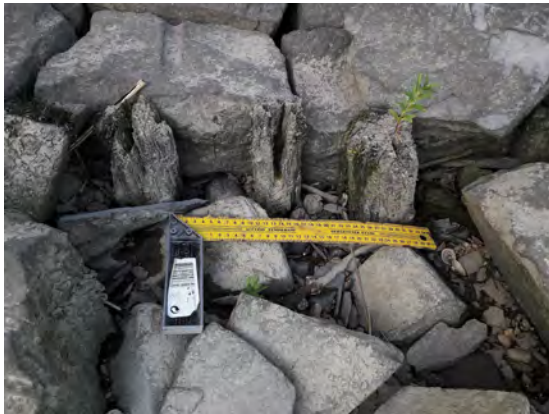
Foto 14: Plaats: Papendrecht, Datum: 13 september 2018

| Situatie: | Steenbekleding ondersteund door een houten palenrij |

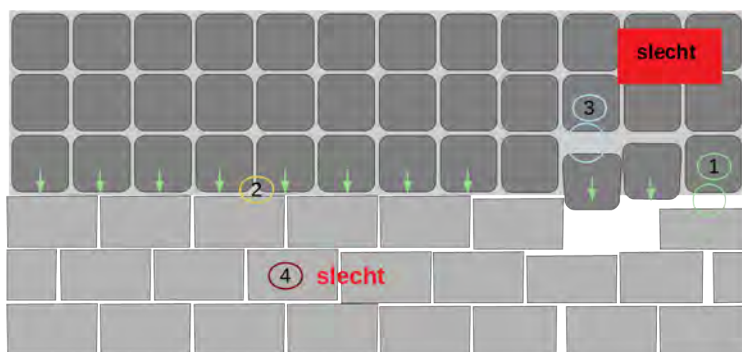
Figuur 2.12: Grafische weergave Steenbekleding - Zuilen of Blokken - Onderliggende Steun - Bekleding: Oordeel Slecht

Draagconstructie bekleding

- 1 Aansluiting: Afstand stenen op draagconstructie is meer 5 cm
- 2 Opvulling: 0 – 33 % toplaagdikte
- 3 Vervorming: Verschuiving en/of verzakking is meer dan 5 cm
- 4 Stabiliteit bekleding: Scoort op minimaal 1 criterium een slecht

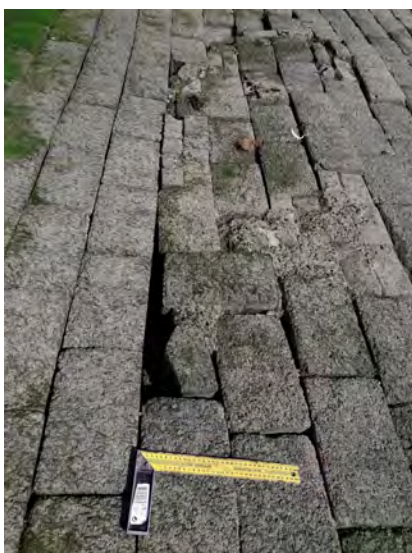
Foto 15: Plaats: Stellendam, Datum: 15 oktober 2018

Situatie:	Steenbekleding ondersteund door steenbekleding
Toelichting:	Stenen sluiten slecht aan op de onderliggende steenbekleding. De onderliggende opsluitband heeft een matige stabiliteit. De opvulling is slecht. Er is geen sprake van vervorming van de steenbekleding.
Aansluiting:	Slecht
Opvulling:	Slecht
Vervorming:	Goed
Stabiliteit:	Matig

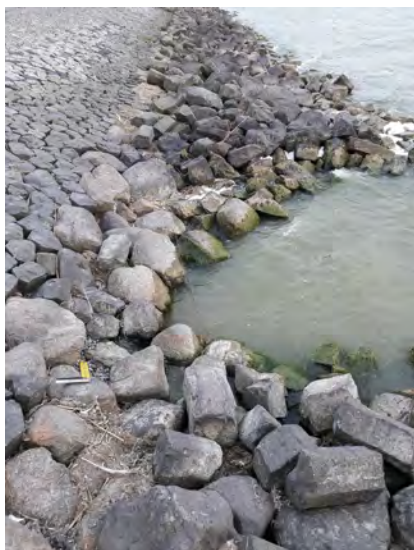
Foto 16: Plaats: Makkum, Datum: 24 oktober 2018

Situatie: Steenbekleding ondersteund door steenbestorting
Toelichting: Stenen sluiten niet aan op de onderliggende steenbekleding, omdat deze deels ontbreekt. Daardoor is er sprake van een slechte stabiliteit. De opvulling is matig. Er is geen sprake van vervorming van de steenbekleding.
Aansluiting: Slecht
Opvulling: Matig
Vervorming: Goed
Stabiliteit: Slecht

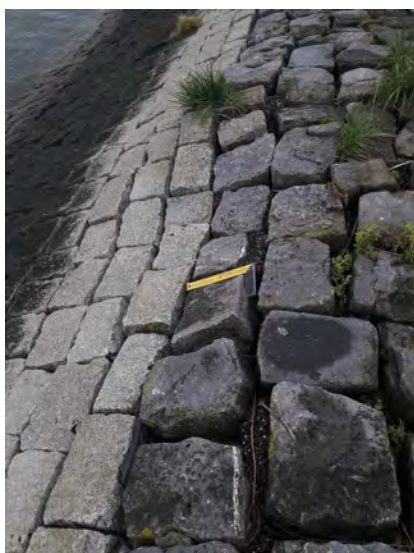
Foto 17: Plaats: Vlaardingen, Datum: 24 oktober 2018

Situatie: Steenbekleding ondersteund door steenbekleding
Toelichting: Stenen sluiten goed aan op de onderliggende steenbekleding. De stabiliteit van de onderliggende steenbekleding is slecht vanwege verzakking. De opvulling is slecht. Er is sprake van forse vervorming van de steenbekleding.
Aansluiting: Goed
Opvulling: Slecht
Vervorming: Slecht
Stabiliteit: Slecht

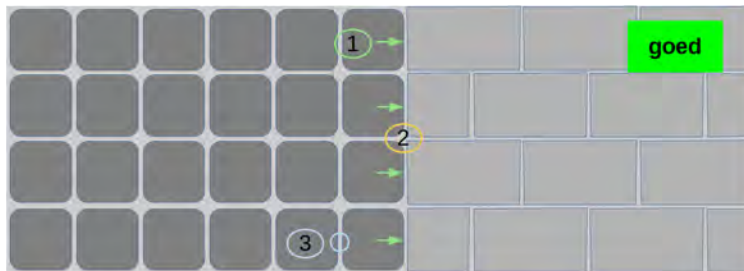
Figuur 3.1: Grafische weergave Steenbekledingen Zijwaartse Steun: Oordeel Goed

1 Aansluiting: Afstand stenen – andere bekleding is 0 cm

2 Opvulling: 100 % toplaagdikte

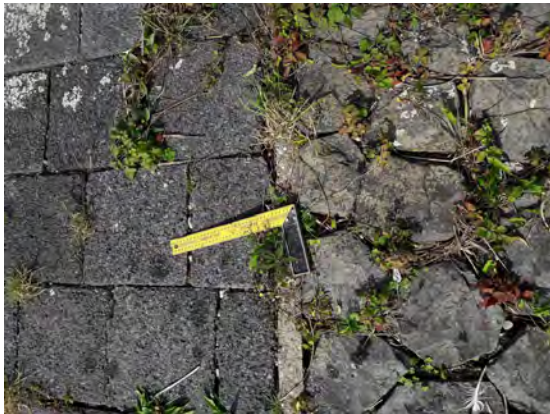
Foto 18: Plaats: Hellevoetssluis, Datum: 15 oktober 2018

Situatie: Overgang tussen twee steenbekledingen met een opsluitband
 Toelichting: De aansluiting van de beide steenbekledingen op de opsluitband is goed. De holten zijn opgevuld. Er is geen vervorming zichtbaar.
 Aansluiting: Goed
 Opvulling: Goed
 Vervorming: Goed

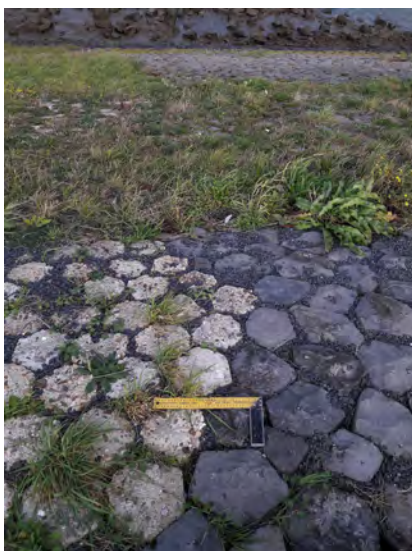
Foto 19: Plaats: Den Oever, Datum: 24 oktober 2018

Situatie: Overgang tussen twee steenbekledingen van verschillend materiaal
 Toelichting: De aansluiting van de ene steenbekleding op de andere is goed. De holten tussen de stenen zijn opgevuld. Er is geen vervorming zichtbaar.
 Aansluiting: Goed
 Opvulling: Goed
 Vervorming: Goed

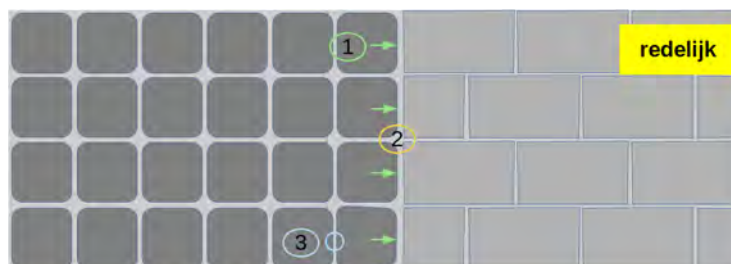
Figuur 3.2: Grafische weergave Steenbekledingen Zijwaartse Steun: Oordeel Redelijk

1 Aansluiting: Afstand stenen – andere bekleding ligt tussen 0 - 3 cm

2 Opvulling: 67 – 100 % toplaagdikte

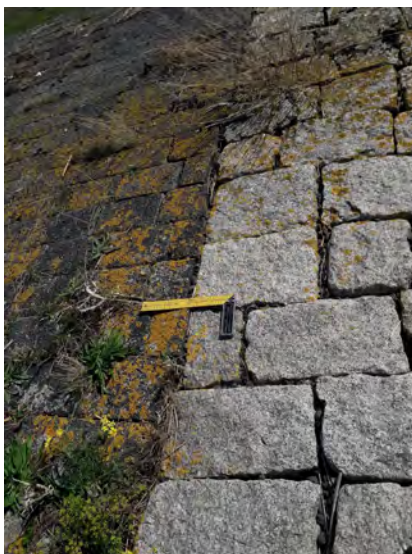
Foto 20: Plaats: Stellendam, Datum: 15 oktober 2018

Situatie: Overgang tussen twee steenbekledingen met stenen van verschillende omvang

Toelichting: Tussen sommige stenen van de beide steenbekleding is sprake van een wijdere voeg. De opvulling van de holten is op sommige plaatsen goed, op andere plaatsen heeft uitspoeling plaatsgevonden. Mogelijk heeft er in het verleden een geringe verschuiving plaatsgevonden.

Vervorming: Redelijk

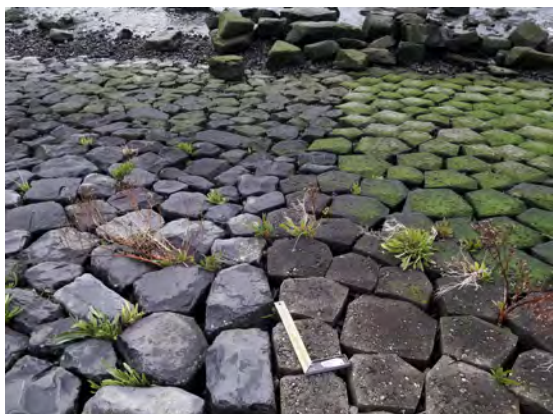
Foto 21: Plaats: Maassluis, Datum: 24 oktober 2018

- Situatie: Overgang tussen een steenbekleding van natuurlijke steen en een steenbekleding van betonzuilen
- Toelichting: De voegen tussen beide steenbekledingen zijn soms aan de wijde kant. Ook zijn de holten tussen de stenen niet geheel gevuld. Er is geen vervorming zichtbaar.
- Aansluiting: Redelijk
- Opvulling: Redelijk
- Vervorming: Goed

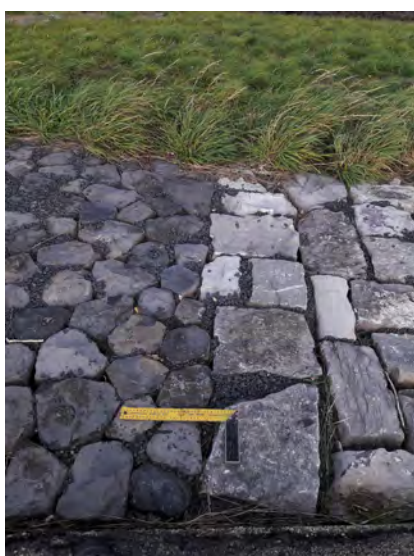
Foto 22: Plaats: Den Oever, Datum: 24 oktober 2018

- Situatie: Overgang tussen twee steenbekledingen met natuurlijke stenen
- Toelichting: De voegen zijn goed opgevuld. De afstand tussen de stenen is echter aan de wijde kant. Er is geen vervorming zichtbaar.
- Aansluiting: Redelijk
- Opvulling: Goed
- Vervorming: Goed

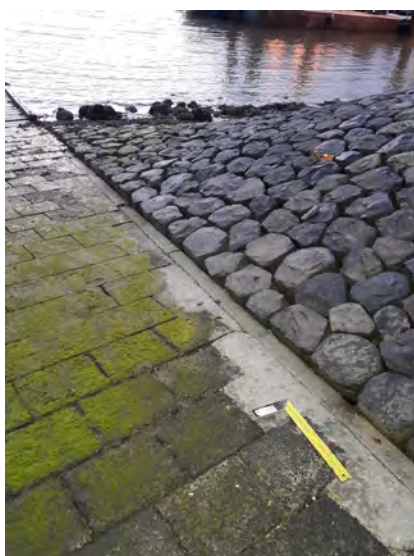
Foto 23: Plaats: Harlingen, Datum: 24 oktober 2018

- Situatie: Overgang tussen een talud met natuurlijke stenen en een boothelling van industriële stenen. Daartussen bevindt zich een opsluitband
- Toelichting: De aansluiting van de steenbekledingen is goed. Omdat er een steilrand aanwezig is scoort het deelcriterium vervorming redelijk. Ook de opvulling is redelijk.
- Aansluiting: Goed
- Opvulling: Redelijk
- Vervorming: Redelijk

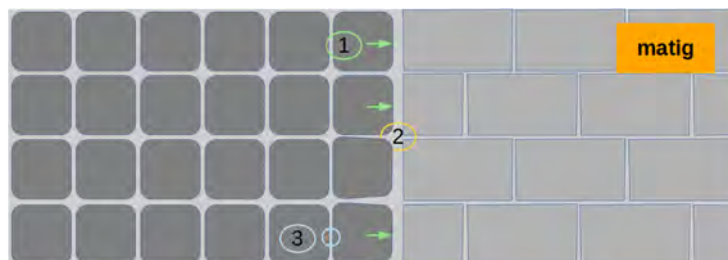
Figuur 3.3: Grafische weergave Steenbekledingen Zijwaartse Steun: Oordeel Matig

1 Aansluiting: Afstand stenen – andere bekleding ligt tussen 3 - 5 cm

2 Opvulling: 33 – 67 % toplaagdikte

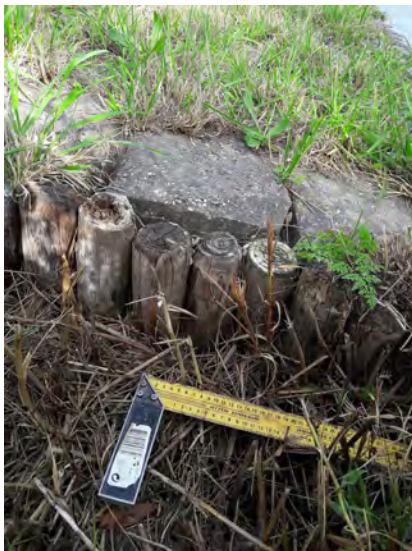
Foto 24: Plaats: Middelharnis, Datum: 15 oktober 2018

Situatie: Overgang tussen een steenbekleding en een grasbekleding. Daartussen is een palenrij aanwezig

Toelichting: Steenbekleding die zijdelings wordt ondersteund door een palenrij. De aansluiting is goed, en de opvulling is redelijk. Omdat de steenbekleding een steilrand heeft en de palenrij van matige kwaliteit is krijgt het deelcriterium vervorming een matig.

Vervorming: Matig

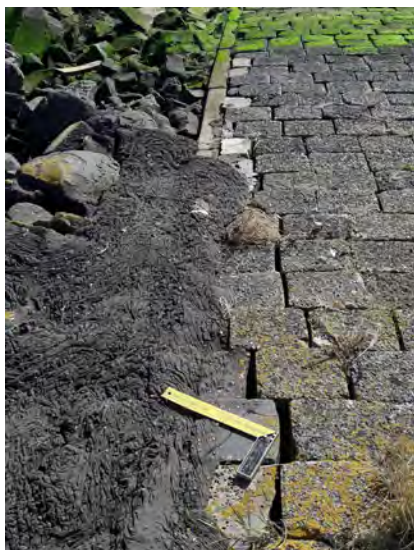
Foto 25: Plaats: Stellendam, Datum: 15 oktober 2018

- Situatie: Overgang tussen een gezette steenbekleding en een stortsteenbekleding met daartussen een opsluitband
- Toelichting: In het verleden heeft zich blijkbaar een vervorming voorgedaan waarna de overgang is overgoten met gietasfalt. De vervorming in de vorm van een verschuiving is nog wel zichtbaar.
- Aansluiting: Goed
Opvulling: Goed
Vervorming: Matig

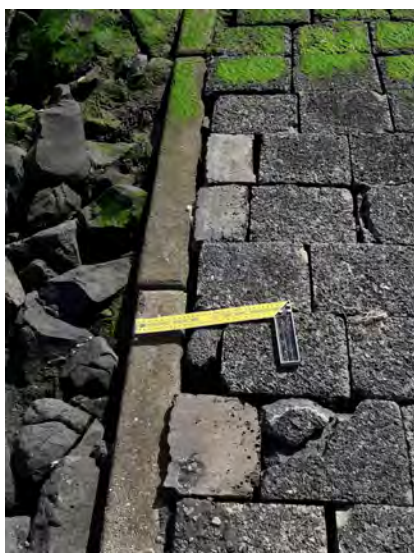
Foto 26: Plaats: Stellendam, Datum: 15 oktober 2018

- Situatie: Overgang tussen een gezette steenbekleding en een stortsteenbekleding met daartussen een opsluitband
- Toelichting: De stenen in de steenbekleding zijn enigszins verzakt. De aansluiting is soms matig. Dat geldt ook voor de opvulling van de holten. Door de onregelmatige stenen is er ook een gat zichtbaar.
- Aansluiting: Matig
Opvulling: Matig
Vervorming: Redelijk

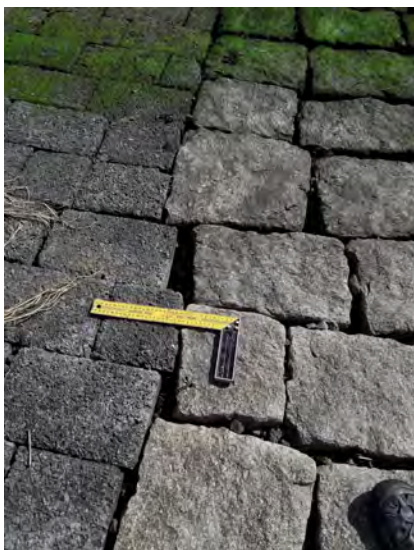
Situatie: Overgang tussen twee steenbekledingen met stenen van verschillende omvang

Toelichting: De aansluiting tussen de stenen is hier en daar matig. Op deze plaatsen is ook de opvulling matig. Er is geen vervorming zichtbaar.

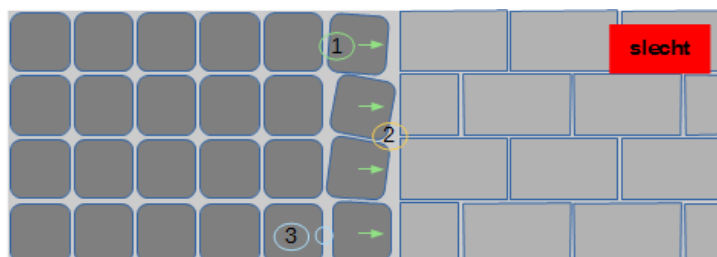
Figuur 3.4: Grafische weergave Steenbekledingen Zijwaartse Steun: Oordeel Slecht

1 Aansluiting: Afstand stenen – andere bekleding is meer 5 cm

2 Opvulling: 0 – 33 % toplaagdikte

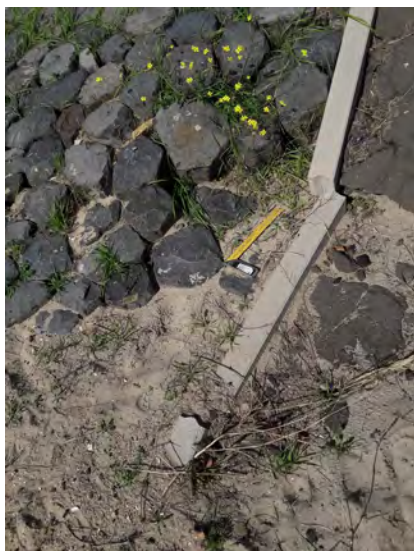
Foto 28: Plaats: Hellevoetssluis, Datum: 15 oktober 2018

Situatie: Overgang tussen steenbekleding en bekleding van gietasfalt. Daartussen ligt een opsluitband

Opvulling: Redelijk

Vervorming: Slecht

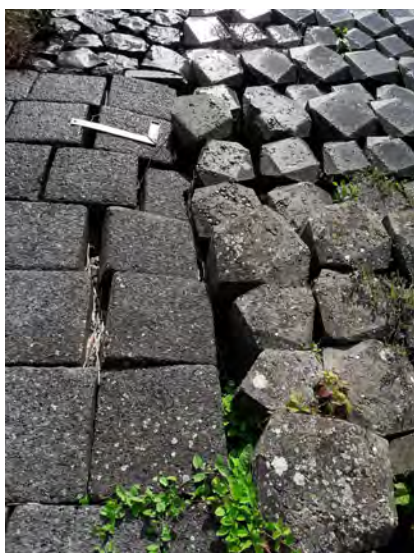
Foto 29: Plaats: Hellevoetssluis, Datum: 15 oktober 2018

Situatie: Overgang tussen twee typen steenbekledingen

Opvulling: Slecht

Vervorming: Slecht

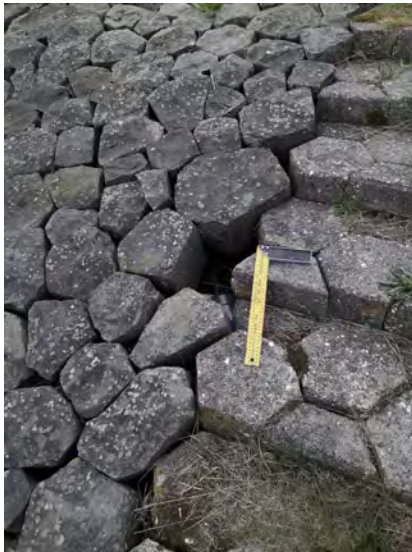
Foto 30: Plaats: Den Oever, Datum: 24 oktober 2018

Situatie: Aansluiting van een steenbekleding op een trap met stenen
Toelichting: Er is een steen uit de steenbekleding verdwenen.
Aansluiting: Slecht
Opvulling: Slecht
Vervorming: Slecht

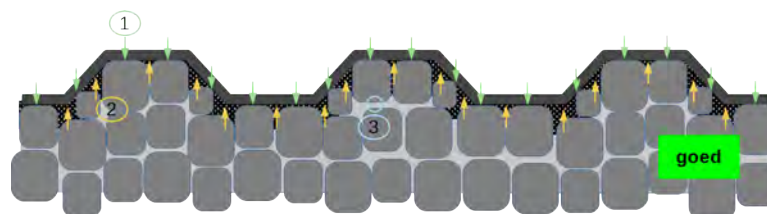
Figuur 4.1: Grafische weergave Steenbekledingen Aansluiting Constructies: Oordeel Goed

- 1 Aansluiting: Afstand stenen – constructie is 0 cm
- 2 Opvulling: 100 % toplaagdikte
- 3 Vervorming: Verschuiving en/of verzakking is 0 cm

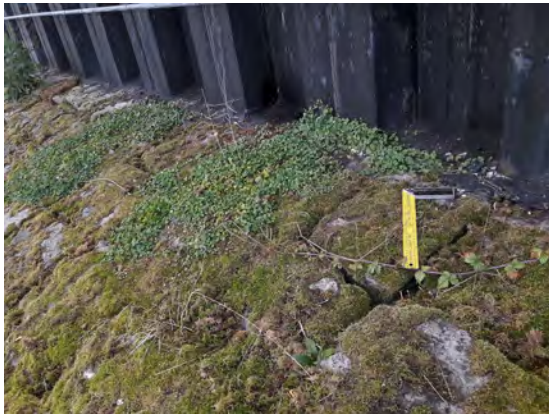
Foto 31: Plaats: Den Oever, Datum: 24 oktober 2018

Situatie: Steenbekleding tegen damwand
Toelichting: Een steenbekleding is aangelegd tegen een stalen damwand. De spleten zijn volledig opgevuld met mastiek.

Aansluiting: Goed
Opvulling: Goed
Vervorming: Goed

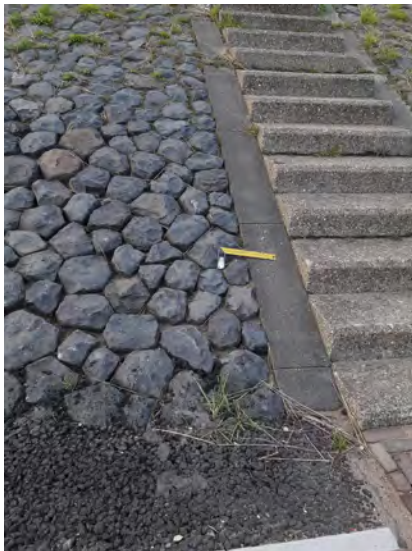
Foto 32: Plaats: Den Oever, Datum: 24 oktober 2018

Situatie: Steenbekleding tegen trap op dijk
Toelichting: Een steenbekleding is aangelegd tegen betonnen elementen van een trap. De bekleding is goed gevuld met steenslag.

Aansluiting: Goed
Opvulling: Goed
Vervorming: Goed

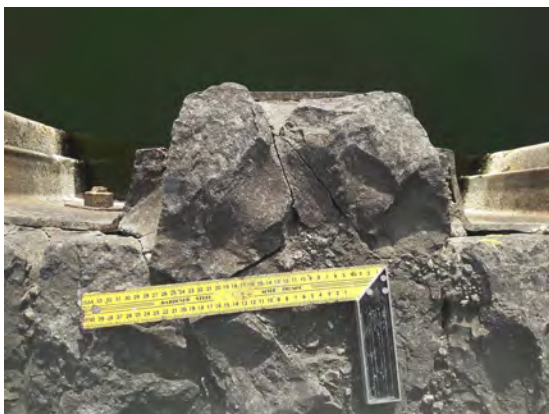
Foto 33: Plaats: Afsluitdijk, Datum: 24 oktober 2018

Situatie: Steenbekleding tegen damwand
Toelichting: Een steenbekleding is aangelegd tegen een stalen damwand. De spleten zijn volledig opgevuld met cement.

Aansluiting: Goed
Opvulling: Goed
Vervorming: Goed

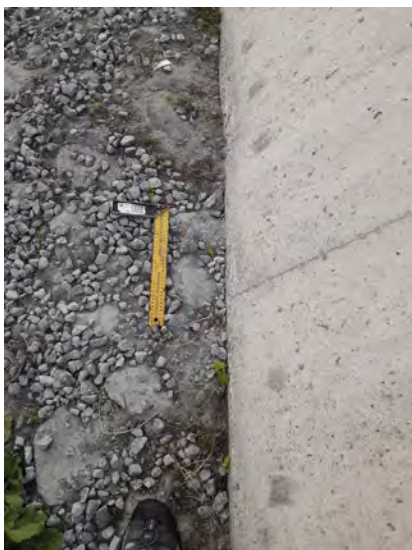
Situatie: Steenbekleding tegen trap op dijk
 Toelichting: Een betonnen muur is geplaatst op een steenbekleding. De aansluiting is goed. De bekleding is goed gevuld met steenslag. Er is geen sprake van vervorming.

Aansluiting: Goed
 Opvulling: Goed
 Vervorming: Goed

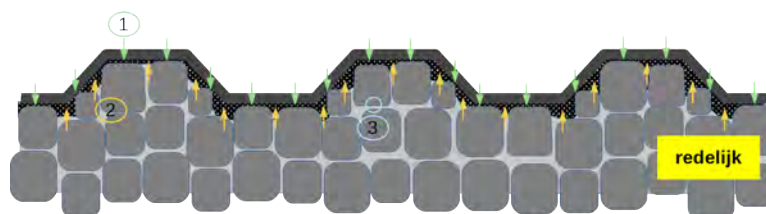
Figuur 4.2: Grafische weergave Steenbekledingen Aansluiting Constructies: Oordeel Redelijk

1 Aansluiting: Afstand stenen – constructie ligt tussen 0 - 3 cm

2 Opvulling: 67 – 100 % toplaagdikte

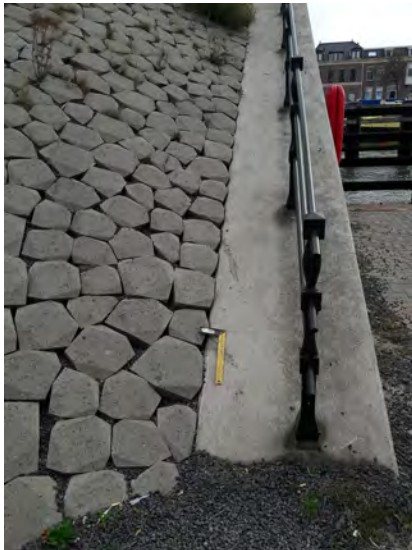
Foto 35: Plaats: Maassluis, Datum: 24 oktober 2018

Situatie: Steembekleding tegen betonnen keermuur
 Toelichting: Een steembekleding is aangelegd tegen een betonnen keermuur. De bekleding is redelijk gevuld met steenslag, een deel licht onderaan het talud.
 Aansluiting: Goed
 Opvulling: Redelijk
 Vervorming: Goed

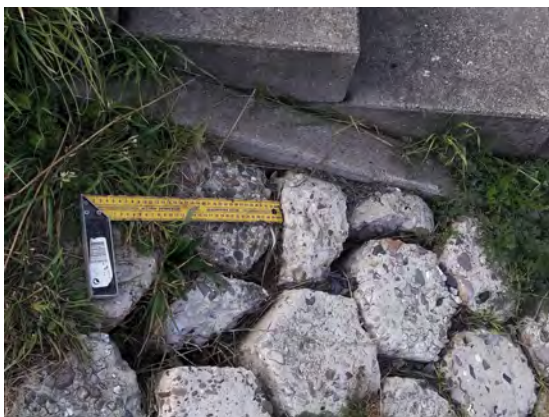
Foto 36: Plaats: Den Oever, Datum: 24 oktober 2018

Situatie: Steembekleding tegen trap op dijk
 Toelichting: Een steembekleding is aangelegd tegen betonnen elementen van een trap. De bekleding is redelijk gevuld met allerlei materiaal.
 Aansluiting: Goed
 Opvulling: Redelijk
 Vervorming: Goed

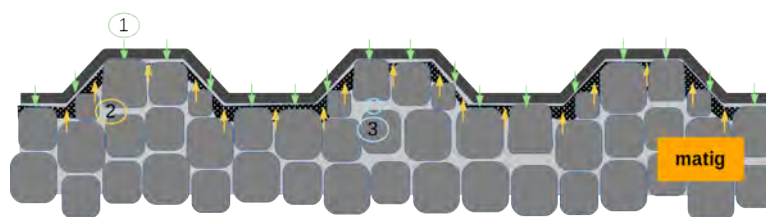
Figuur 4.3: Grafische weergave Steenbekledingen Aansluiting Constructies: Oordeel Matig

criterium	Beschrijving
Aansluiting	Afstand stenen - constructie ligt tussen 3 - 5 cm
Opvulling	33 - 67 % toplaagdikte
Vervorming	Verschuiving en/of verzakking ligt tussen 3 - 5 cm

1 Aansluiting: Afstand stenen – constructie ligt tussen 3 - 5 cm

2 Opvulling: 33 – 67 % toplaagdikte

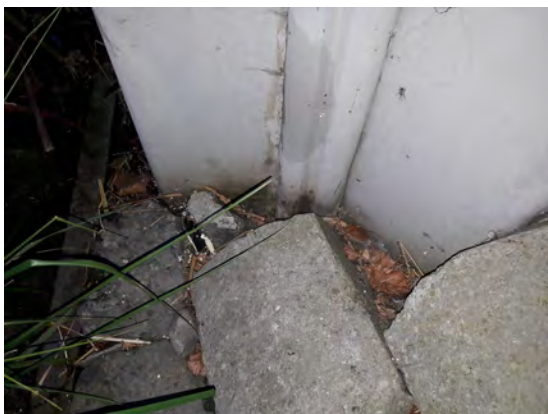
Foto 37: Plaats: Sliedrecht, Datum: 12 september 2018

Situatie: Steenbekleding tegen damwand
Toelichting: Een steenbekleding is aangelegd tegen een ijzeren damwand. De afstand tussen de stenen en de damwand is matig. Ook de opvulling is matig. Er is geen vervorming zichtbaar.

Aansluiting: Matig
opvulling: Matig
Vervorming: Goed

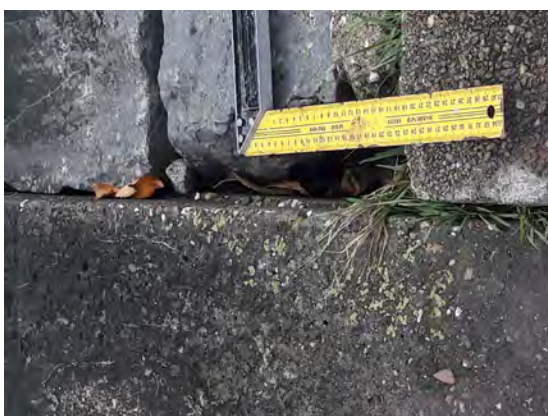
Situatie: Steenbekleding tegen betonnen keermuur
Toelichting: Een steenbekleding is aangelegd tegen een betonnen keermuur. De afstand tussen de stenen en de keermuur is matig. Ook de opvulling is matig. Er is geen vervorming zichtbaar.

Aansluiting: Matig
opvulling: Matig
Vervorming: Goed

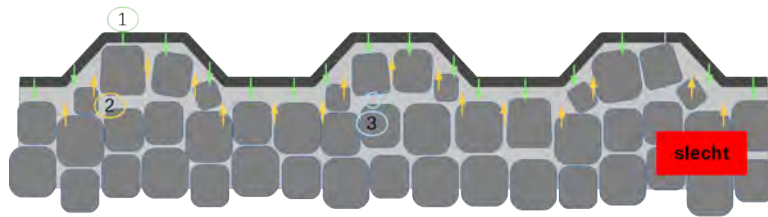
Figuur 4.4: Grafische weergave Steenbekledingen Aansluiting Constructies: Oordeel Slecht

criterium	Beschrijving
Aansluiting	Afstand stenen - constructie is meer dan 5 cm
Opvulling	0 - 33 % toplaagdikte
Vervorming	Verschuiving en/of verzakking is meer dan 5 cm

- 1 Aansluiting: Afstand stenen – constructie is meer 5 cm
- 2 Opvulling: 0 – 33 % toplaagdikte
- 3 Vervorming: Verschuiving en/of verzakking is meer dan 5 cm

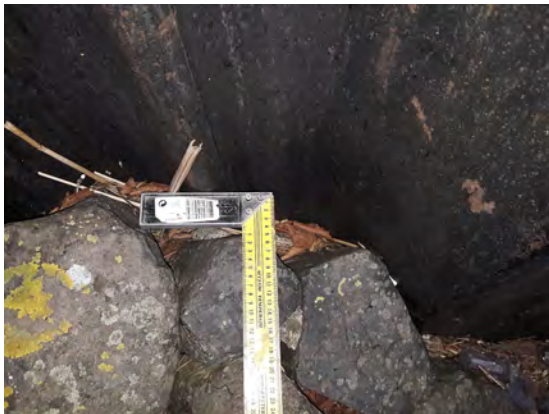
Foto 39: Plaats: Sliedrecht, Datum: 12 september 2018

Situatie: Steenbekleding tegen stalen damwand

Toelichting: Een steenbekleding is aangelegd tegen een stalen damwand. De afstand tussen de stenen en de damwand is slecht. Ook de opvulling is slecht. Er is geen vervorming zichtbaar.

Aansluiting: Slecht
opvulling: Slecht
Vervorming: Goed

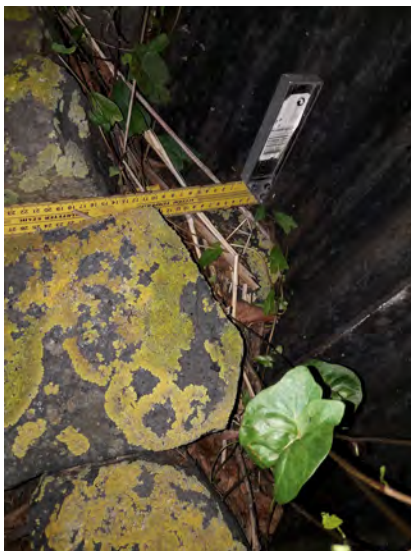
Foto 40: Plaats: Sliedrecht, Datum: 12 september 2018

Situatie: Steenbekleding tegen stalen damwand
Toelichting: Een steenbekleding is aangelegd tegen een stalen damwand. De afstand tussen de stenen en de damwand is slecht. Ook de opvulling is slecht. Er is geen vervorming zichtbaar.

Aansluiting: Slecht
Opvulling: Slecht
Vervorming: Goed
