**Classificatie van toestand overgan-
gen in dijkbekledingen**

Marien Boers

11202189-007

Deze inspectieparameters zijn uitgewerkt met behulp van tekeningen en foto's voor het element Zuilen of Blokken binnen de elementgroep Steenbekleding en het element Waterasfaltbeton binnen de elementgroep Asfaltbekleding.

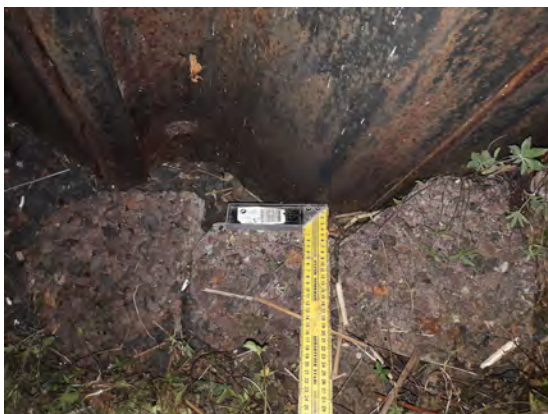
Foto 41: Plaats: Sliedrecht, Datum: 12 september 2018

- Situatie: Steenbekleding tegen stalen damwand
- Toelichting: Een steenbekleding is aangelegd tegen een stalen damwand. De afstand tussen de stenen en de damwand is slecht. Ook de opvulling is slecht. Er is geen vervorming zichtbaar.
- Aansluiting: Slecht
- Opvulling: Slecht
- Vervorming: Goed

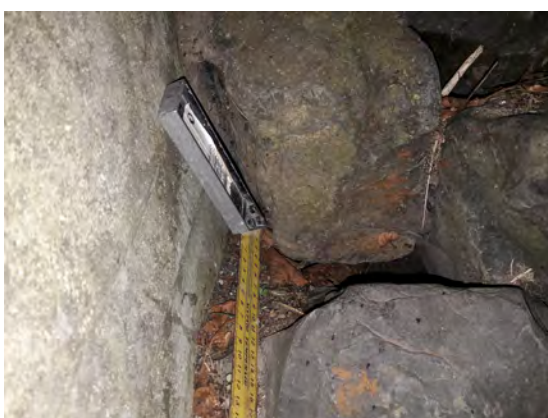
Foto 42: Plaats: Sliedrecht, Datum: 12 september 2018

- Situatie: Steenbekleding tegen betonnen muur
- Toelichting: Een steenbekleding is aangelegd tegen een betonnen muur. De afstand tussen de stenen en de muur is goed. De opvulling is slecht. Stenen liggen niet meer op de oorspronkelijke plaats.
- Aansluiting: Goed
- Opvulling: Slecht
- Vervorming: Slecht

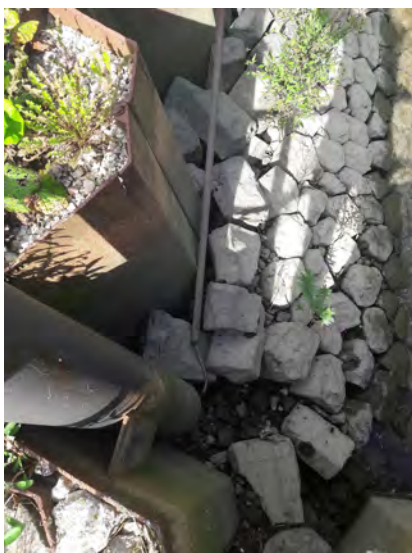
Foto 43: Plaats: Krimpen aan de Lek, Datum: 15 september 2018

- Situatie: Steenbekleding tegen stalen damwand
- Toelichting: Een steenbekleding is aangelegd tegen een stalen damwand. De afstand tussen de stenen en de damwand is goed. De opvulling is matig. De bekleding is ernstig vervormd.
- Aansluiting: Goed
- opvulling: Matig
- Vervorming: Slecht

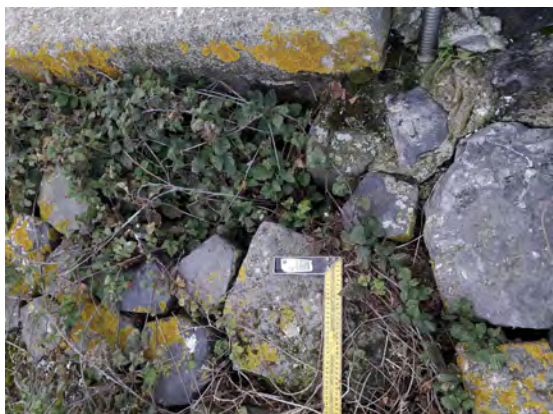
Foto 44: Plaats: Den Oever, Datum: 24 oktober 2018

Situatie: Steenbekleding tegen betonnen object
Toelichting: Een steenbekleding is aangelegd tegen een betonnen object. Een groot deel van de stenen is echter verdwenen: de afstand tussen de stenen en het object is slecht. De opvulling is slecht.
Aansluiting: Slecht
opvulling: Slecht
Vervorming: Slecht

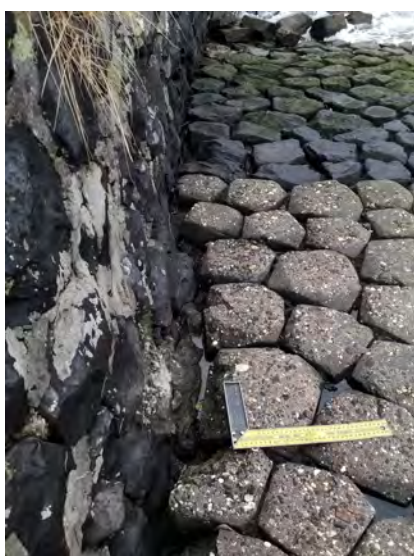
Foto 45: Plaats: Maassluis, Datum: 24 oktober 2018

Situatie: Steenbekleding tegen stenen muur
Toelichting: Een steenbekleding is aangelegd tegen een stenen muur. De afstand tussen de steenbekleding en de muur is slecht. De opvulling is slecht. De bekleding is niet vervormd.
Aansluiting: Slecht
opvulling: Slecht
Vervorming: Goed

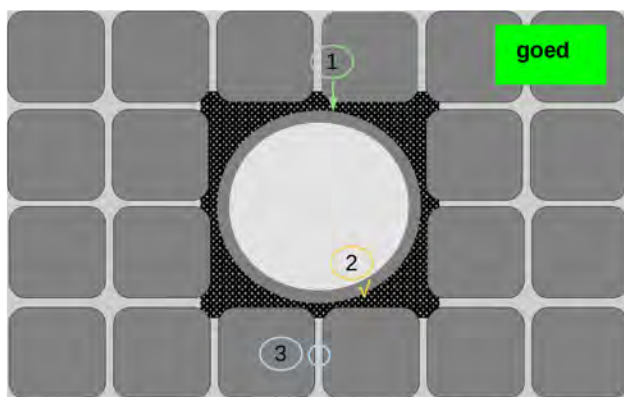
Figuur 5.1: Grafische weergave Steenbekledingen Palen en Leidingen: Oordeel Goed

Criterium	Beschrijving
Opvulling	100 % toplaagdikte
Object	Paal / leiding is goed onderhouden: er is geen schade zichtbaar
Vervorming	Verschuiving en/of verzakking is 0 cm

1 Opvulling: 100 % toplaagdikte

2 Object: Paal / leiding is goed onderhouden: er is geen schade zichtbaar

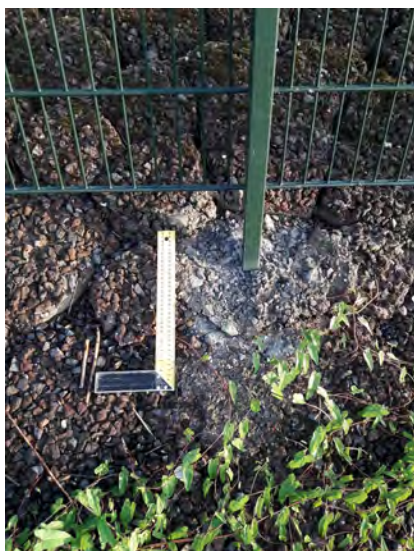
Foto 46: Plaats: Sliedrecht, Datum: 30 augustus 2018

Situatie: Paal van een hekwerk is geplaatst in een steenbekleding. Vervolgens is het gat opgevuld met beton waardoor er een paalvoet is gevormd.

Toelichting: Ruimte om de paal is volledig opgevuld. De paal is in orde. Er is geen sprake van vervorming.

Vervorming: Goed

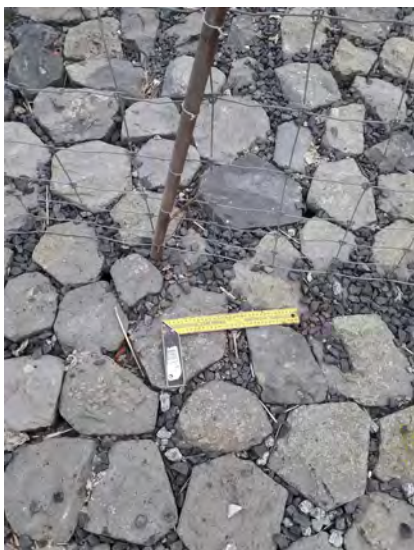
Foto 47: Plaats: Makkum, Datum: 24 oktober 2018

- Situatie: Paal van een hekwerk is geplaatst in een gat van een steenbekleding. Vervolgens zijn de spleten opgevuld, met steenslag.
- Toelichting: Paal staat stevig ingeklemd tussen de stenen. Spleten zijn gevuld met steenslag. De paal is in orde. Er is geen sprake van vervorming.
- Opvulling: Goed
- Object: Goed
- Vervorming: Goed

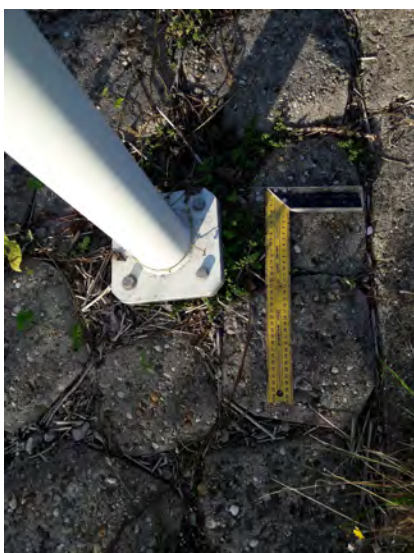
Foto 48: Plaats: Papendrecht, Datum: 13 september 2018

- Situatie: Lantarenpaal is vastgeschroefd op een voet die is ingeklemd tussen de stenen van een steenbekleding. De spleten zijn opgevuld.
- Toelichting: Stenen sluiten goed aan op de lanterenvoet. Voet en lantaren zijn in orde. Er is geen sprake van vervorming.
- Opvulling: Goed
- Object: Goed
- Vervorming: Goed

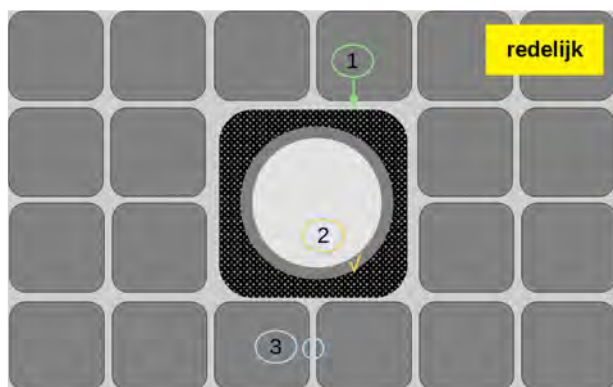
Figuur 5.2: Grafische weergave Steenbekledingen Palen en Leidingen: Oordeel Redelijk

criterium	Beschrijving
Opvulling	66 - 100 % toplaagdikte
Object	Paal / leiding is goed onderhouden: er is geen schade zichtbaar
Vervorming	Verschuiving en/of verzakking ligt tussen 0 - 3 cm

- 1 Opvulling: 67- 100 % toplaagdikte
- 2 Object: Paal / leiding is goed onderhouden: er is geen schade zichtbaar
- 3 Vervorming: Verschuiving en/of verzakking ligt tussen 0 – 3 cm

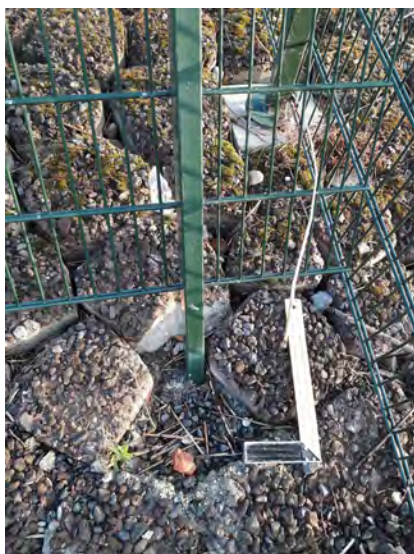
Foto 49: Plaats: Sliedrecht, Datum: 30 augustus 2018

- Situatie: Paal van een hekwerk is geplaatst in een steenbekleding. Gat is deels opgevuld met beton.
- Toelichting: Stenen sluiten redelijk aan op de paal. Vulmateriaal is deels uitgespoeld. De paal is in orde. Er is geen sprake van vervorming.
- Opvulling: Redelijk
- Object: Goed
- Vervorming: Goed

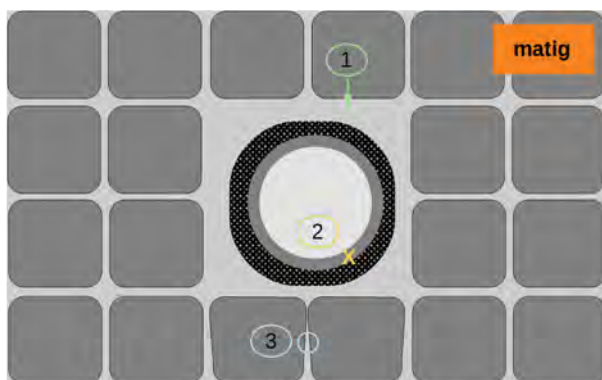
Figuur 5.3: Grafische weergave Steenbekledingen Palen en Leidingen: Oordeel Matig

criterium	Beschrijving
Opvulling	Holle ruimten zijn opgevuld tot 10 - 15 cm onder steenoppervlakte
Object	Paal / leiding is beschadigd, echter alleen boven de steenbekleding
Vervorming	Verschuiving en/of verzakking ligt tussen 2 - 5 cm

1 Opvulling: 33 – 67 % toplaagdikte

2 Object: Paal / leiding is beschadigd, echter alleen boven de steenbekleding

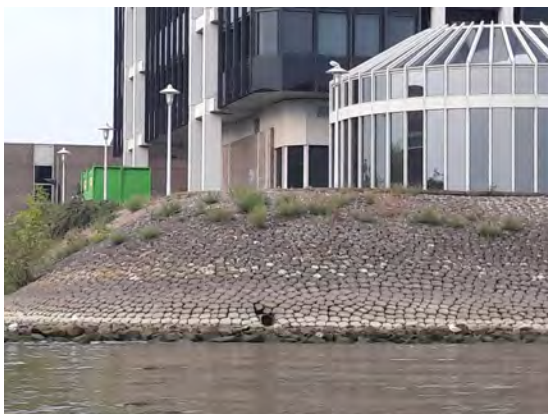
Foto 50: Plaats: Papendrecht, Datum: 3 september 2018

Situatie: Pijpleiding in een steenbekleding
Toelichting: Aan de bovenkant van de pijpleiding is geen volledige opvulling waardoor twee stenen zijn verschoven. De pijpleiding is op orde.

Opvulling: Redelijk
Object: Goed
Vervorming: Matig

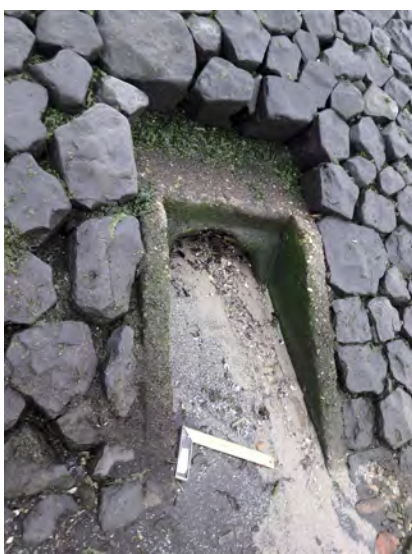
Foto 51: Plaats: Den Oever, Datum: 24 oktober 2018

Situatie: Duiker die ingekelmd is in een steenbekleding
Toelichting: Aan de bovenzijde ligt de duiker zeer diep onder de steenbekleding, waardoor er sprake is van een matige opvulling. De duiker is in orde. Vanwege de steilrand wordt de vervorming als matig beoordeeld.

Opvulling: Matig
Object: Goed
Vervorming: Matig

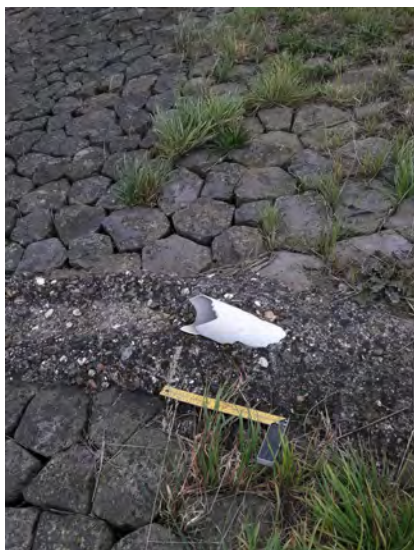
Foto 52: Plaats: Den Oever, Datum: 24 oktober 2018

Situatie: Pijpleiding in een steenbekleding
 Toelichting: Door gebruik van mastiek is de pijpleiding goed ingeklemd in de steenbekleding. Er is geen vervorming zichtbaar. De pijpleiding is boven de bekleding beschadigd.
 Opvulling: Goed
 Object: Matig
 Vervorming: Goed

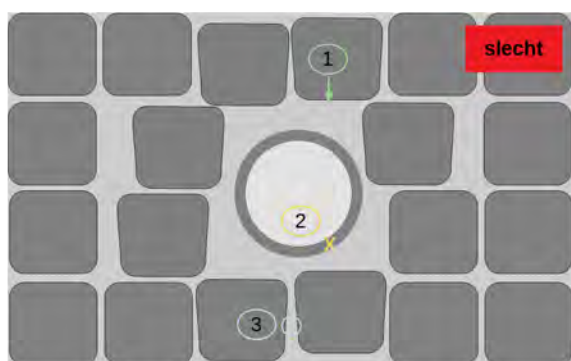
Figuur 5.4: Grafische weergave Steenbekledingen Palen en Leidingen: Oordeel Slecht

Criterium	Beschrijving
Opvulling	Holle ruimten zijn opgevuld tot lager dan 15 cm onder steenoppervlakte
Object	Paal / leiding is beschadigd, zowel boven als onder de steenbekleding
Vervorming	Verschuiving en/of verzakking is meer dan 5 cm

1 Opvulling: 0 – 33 % toplaagdikte

2 Object: Paal / leiding is beschadigd, zowel boven als onder de steenbekleding

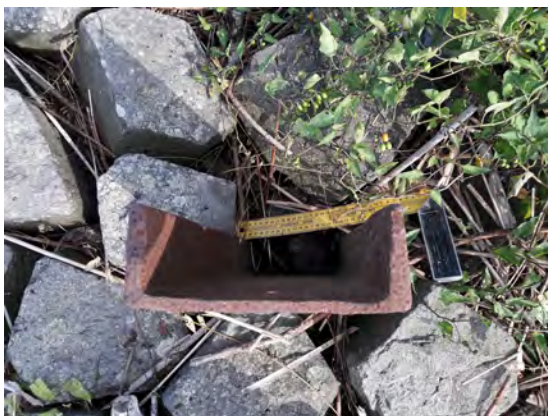
Foto 53: Plaats: Papendrecht, Datum: 13 september 2018

Situatie: U-profiel in een steenbekleding
 Toelichting: De stenen op het U-profiel liggen los in de bekleding. Hierdoor is er sprake van een forse vervorming en een slechte opvulling. Het U-profiel is op orde.

Opvulling: Slecht
 Object: Goed
 Vervorming: Slecht

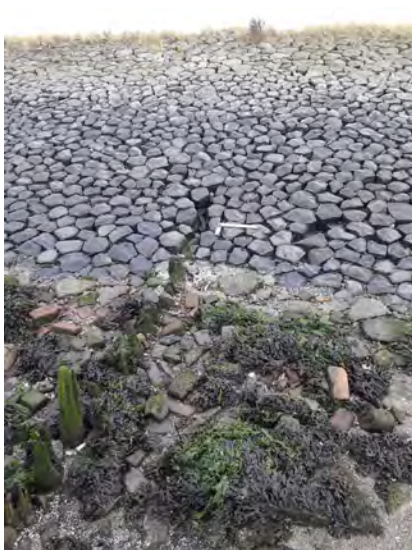
Foto 54: Plaats: Den Oever, Datum: 24 oktober 2018

Situatie: Palenrij in steenbekleding
 Toelichting: Een palenrij op de vooroever is doorgezet in de steenbekleding. De palen zijn echter verrot, waardoor er sprake is van een slechte opvulling. Ook is er een matige vervorming opgetreden.

Opvulling: Slecht
 Object: Slecht
 Vervorming: Matig

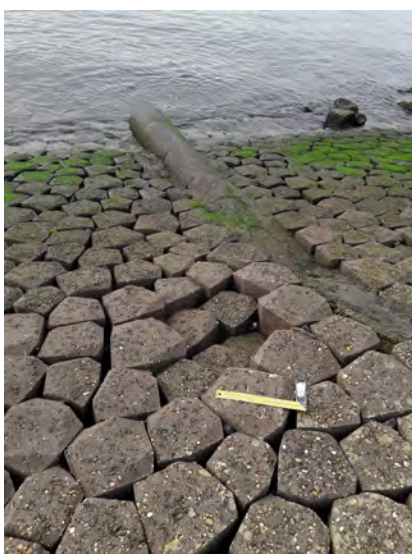
Foto 55: Plaats: Maassluis, Datum: 24 oktober 2018

Situatie: Pijpleiding door een steenbekleding
 Toelichting: De stenen sluiten goed aan op de pijpleiding, aan de bovenzijde steken ze enigszins uit. De pijpleiding heeft geen zichtbare schade. Naast de pijpleiding is een forse verzakking opgetreden.

Opvulling: Redelijk
 Object: Goed
 Vervorming: Slecht

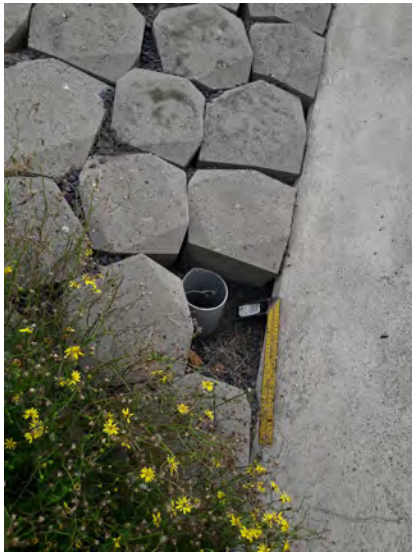
Foto 56: Plaats: Maassluis, Datum: 24 oktober 2018

Situatie: Pijpleiding door een steenbekleding
Toelichting: De pijpleiding is gepositioneerd ter plaatse van een afwezige steen in de bekleding. Er zijn geen maatregelen genomen om deze pijpleiding in te klemmen.
Opvulling: Slecht
Object: Goed
Vervorming: Goed

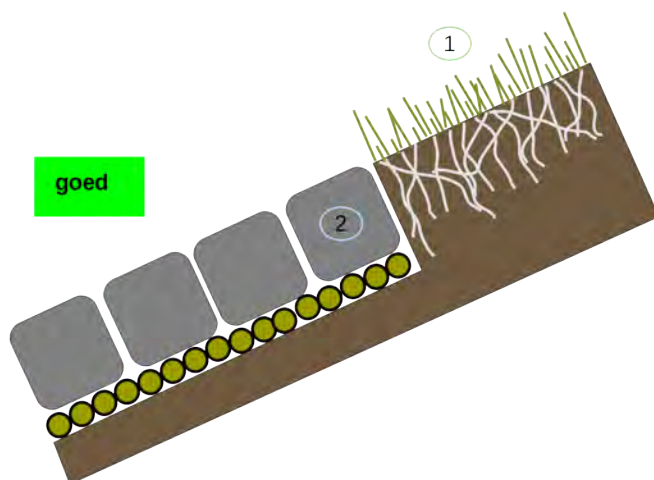
Figuur 6.1: Grafische weergave Steenbekledingen Beplanting naast bekleding: Oordeel Goed

Criterium	Beschrijving
Beplanting	Grassen en kleine planten binnen 1 meter van de bekleding
Vervorming	Verschuiving en/of verzakking is 0 cm

1 Beplanting: Grassen en kleine planten binnen 1 meter van de bekleding

2 Vervorming: Verschuiving en/of verzakking is 0 cm

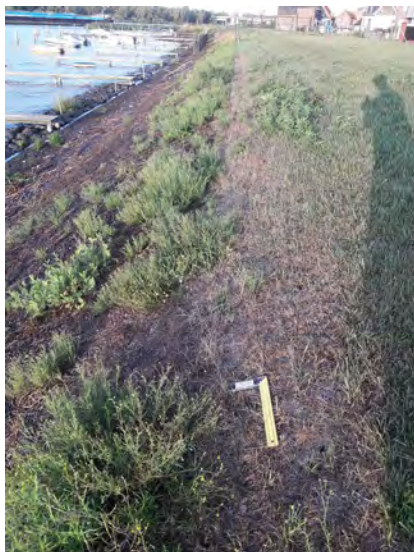
Foto 57: Plaats: Sliedrecht, Datum: 30 augustus 2018

Situatie: Grasbekleding boven een steenbekleding
 Toelichting: Ter plaatse van de overgang zijn alleen gewassen jonger dan 1 jaar. Er is geen sprake van vervorming.
 Beplanting: Goed
 Vervorming: Goed

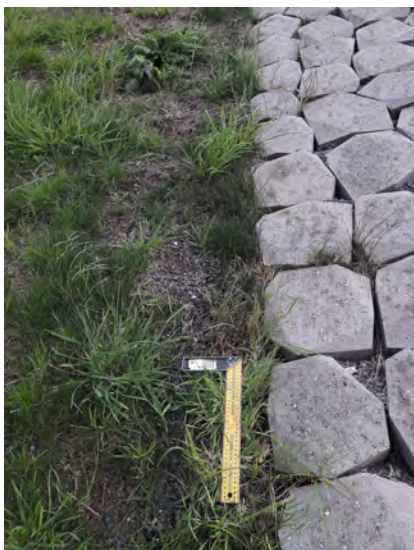
Foto 58: Plaats: Maassluis, Datum: 24 oktober 2018

Situatie: Grasbekleding naast een steembekleding
 Toelichting: Ter plaatse van de overgang is alleen gras aanwezig. Er is geen sprake van vervorming.
 Beplanting: Goed
 Vervorming: Goed

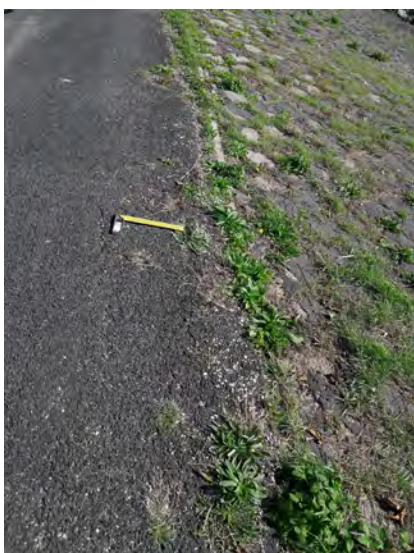
Foto 59: Plaats: Hellevoetssluis, Datum: 15 oktober 2018

Situatie: Asfaltbekleding boven een steembekleding
 Toelichting: Ter plaatse van de overgang zijn alleen kleine plantjes aanwezig. Er is geen sprake van vervorming.
 Beplanting: Goed
 Vervorming: Goed

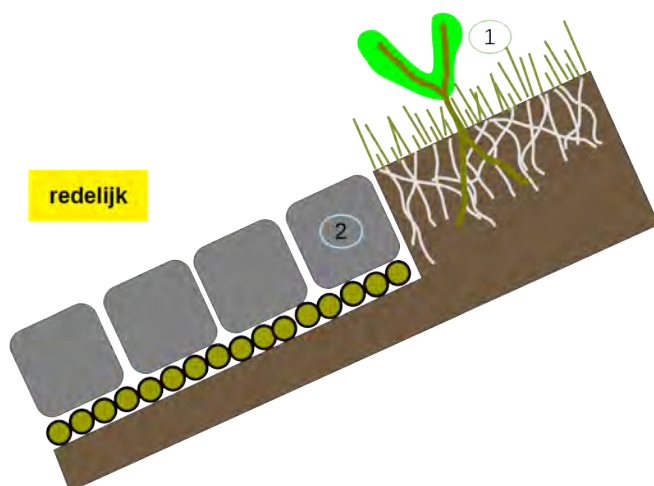
Figuur 6.2: Grafische weergave Steenbekledingen Beplanting naast bekleding: Oordeel Redelijk

criterium	Beschrijving
Beplanting	Ruigte zonder bomen binnen 1 m van de steembekleding
Vervorming	Verschuiving en/of verzakking ligt tussen 0 - 3 cm

1 Beplanting: Ruigte zonder bomen binnen 1 m van de steenbekleding

2 Vervorming: Verschuiving en/of verzakking ligt tussen 0 – 3 cm

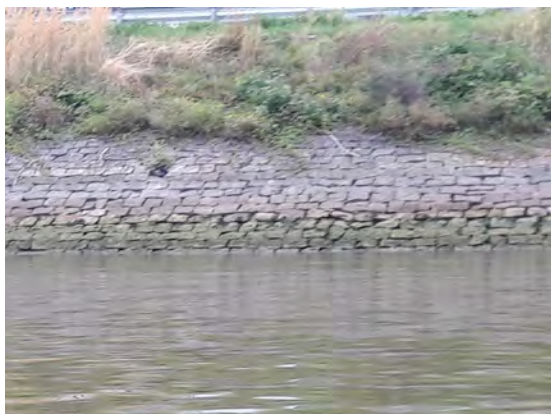
Foto 60: Plaats: Papendrecht, Datum: 3 september 2018

Situatie: Grasbekleding boven een steenbekleding

Toelichting: Ter plaatse van de overgang is een ruigte aanwezig van kruidachtige gewassen. Er is geen sprake van vervorming als gevolg van de beplanting.

Vervorming: Goed

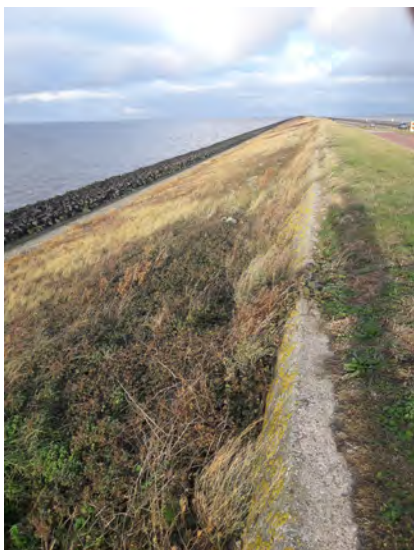
Foto 61: Plaats: Afsluitdijk, Datum: 24 oktober 2018

Situatie: Grasbekleding boven een steenbekleding
 Toelichting: Ter plaatse van de overgang is een ruigte aanwezig van kruidachtige gewassen. Er is geen sprake van vervorming als gevolg van de beplanting.
 Beplanting: Redelijk
 Vervorming: Goed

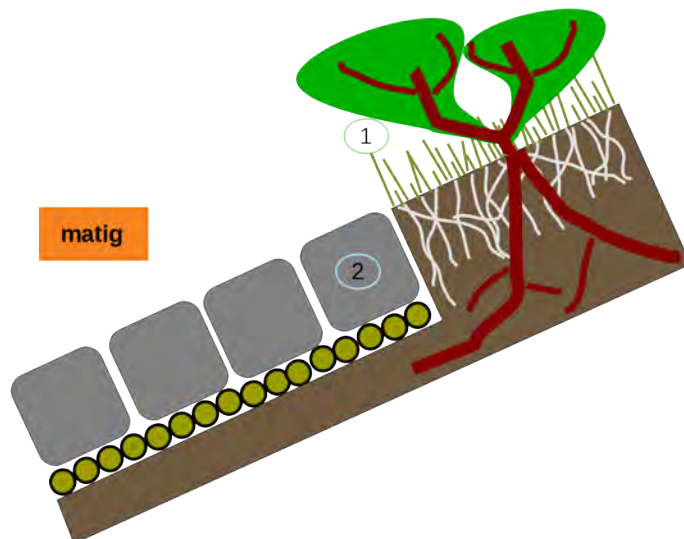
Figuur 6.3: Grafische weergave Steenbekledingen Beplanting naast bekleding: Oordeel Matig

criterium	Beschrijving
Beplanting	Bomen jonger dan 5 jaar binnen 1 m van de steenbekleding
Vervorming	Verschuiving en/of verzakking ligt tussen 3 - 5 cm

1 Beplanting: Bomen jonger dan 5 jaar binnen 1 m van de steenbekleding

2 Vervorming: Verschuiving en/of verzakking ligt tussen 3 – 5 cm

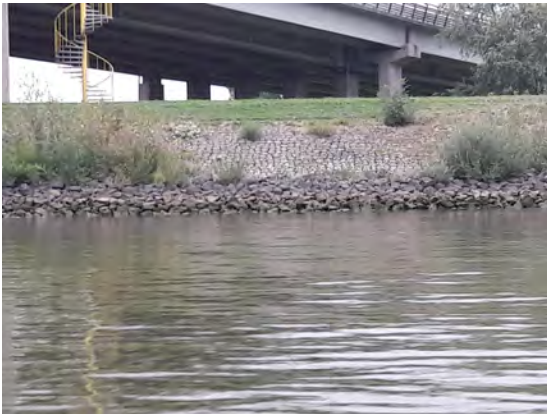
Foto 62: Plaats: Papendrecht, Datum: 3 september 2018

Situatie: Struikgewas tussen steenbestorting en steenbekleding
Toelichting: Ter plaatse van de overgang zijn jonge boompjes aanwezig of houtachtige gewassen. Er is geen sprake van vervorming als gevolg van de beplanting.
Beplanting: Matig
Vervorming: Goed

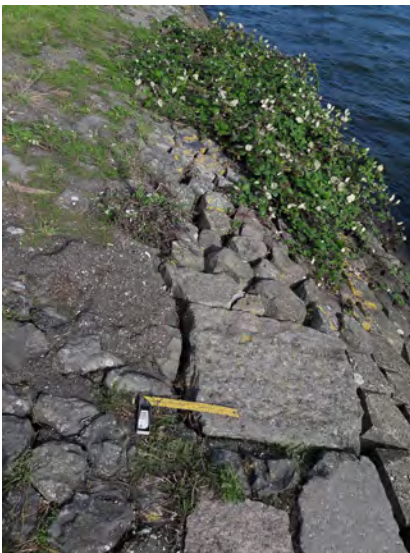
Foto 63: Plaats: Hellevoetssluis, Datum: 15 oktober 2018

Situatie: Braamstruik op de overgang tussen twee steenbekledingen
Toelichting: Ter plaatse van de overgang is houtachtig gewas aanwezig. Er is geen sprake van vervorming als gevolg van de beplanting.
Beplanting: Matig
Vervorming: Goed

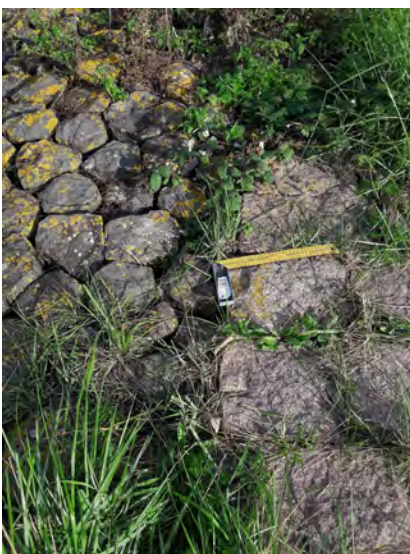
Situatie: Braamstruik op de overgang tussen twee steenbekledingen
Toelichting: Ter plaatse van de overgang is houtachtig gewas aanwezig. Er is geen sprake van vervorming als gevolg van de beplanting.
Beplanting: Matig
Vervorming: Goed

Foto 64: Plaats: Middelharnis, Datum: 15 oktober 2018

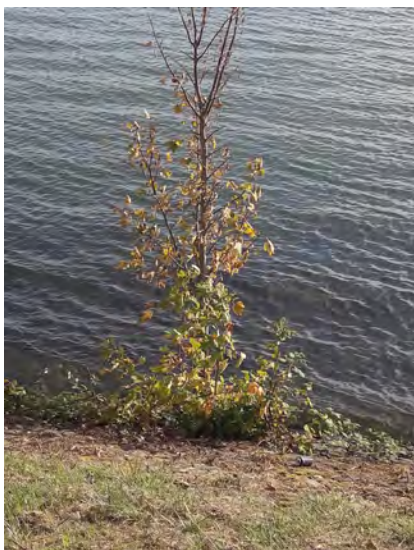
Situatie: Boompje op de overgang tussen twee steenbekledingen
 Toelichting: Ter plaatse van de overgang is boompje aanwezig. Er is geen sprake van vervorming als gevolg van de beplanting.
 Beplanting: Matig
 Vervorming: Goed

Foto 65: Plaats: Middelharnis, Datum: 15 oktober 2018

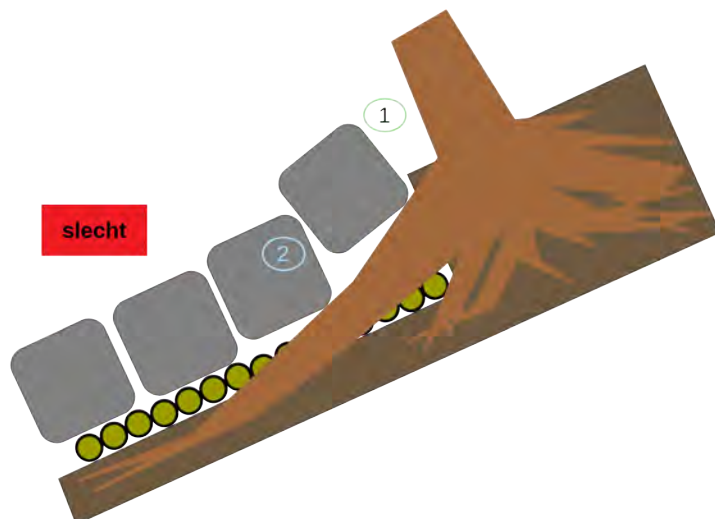
1 Beplanting: Bomen ouder dan 5 jaar binnen 1 m van de steenbekleding

2 Vervorming: Verschuiving en/of verzakking is meer dan 5 cm

Figuur 6.4: Grafische weergave Steenbekledingen Beplanting naast bekleding: Oordeel Slecht

criterium	Beschrijving
Beplanting	Bomen ouder dan 5 jaar binnen 1 m van de steenbekleding
Vervorming	Verschuiving en/of verzakking is meer dan 5 cm

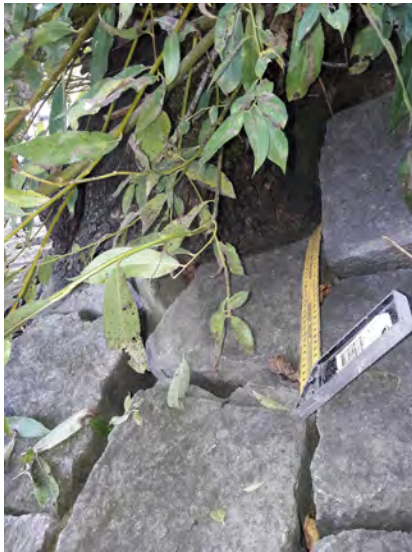
Situatie: Wilg op de overgang tussen grasbekleding - steenbekleding
Toelichting: Ter plaatse van de overgang is moom aanwezig. Door de wortels worden de stenen opgedrukt.
Beplanting: Slecht
Vervorming: Slecht

Foto 66: Plaats: Papendrecht, Datum: 13 september 2018

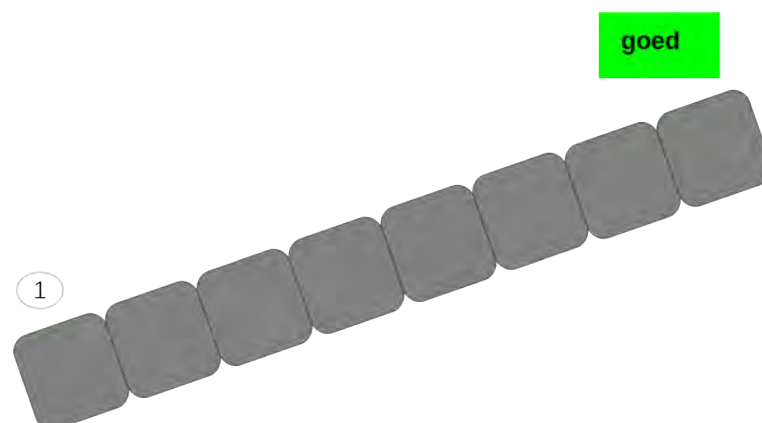
1 Inspecteerbaarheid: Geen materiaal op de steenbekleding

Figuur 7.1: Grafische weergave Steenbekledingen Inspecteerbaarheid: Oordeel Goed

Criterium	Beschrijving
Inspecteerbaarheid	Geen materiaal op de steenbekleding

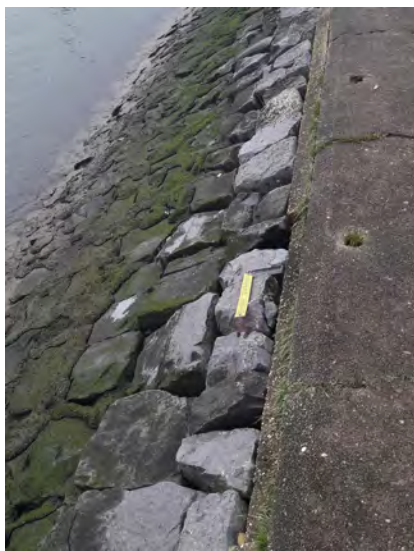
Situatie: Steenbekleding welke voor een deel is begroeid met algen
 Toelichting: De bekleding is volledig zichtbaar
 Inspecteerbaarheid: Goed

Foto 67: Plaats: Vlaardingen, Datum: 24 oktober 2018

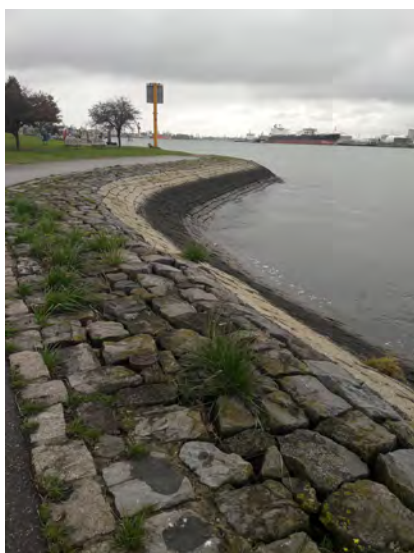
Situatie: Steenbekleding welke voor een deel is begroeid met algen. Ook zijn er enkele graspollen aanwezig.
 Toelichting: Er is voldoende van de bekleding zichtbaar om tot een oordeel te komen zonder dat de graspollen moeten worden verwijderd.
 Inspecteerbaarheid: Goed

Foto 68: Plaats: Vlaardingen, Datum: 24 oktober 2018

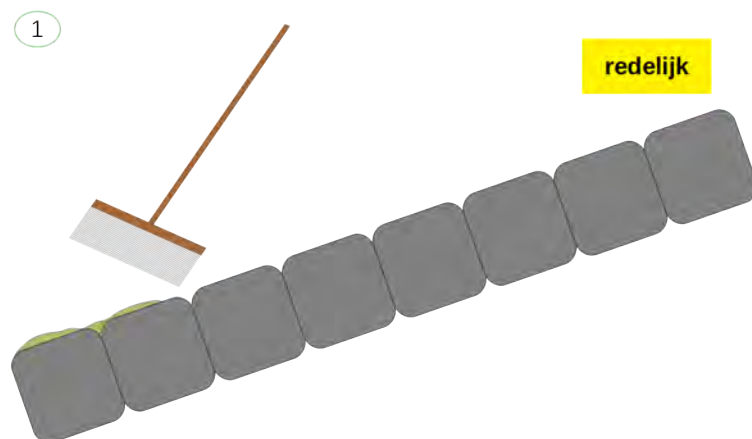
1 Inspecteerbaarheid: Materiaal op de steenbekleding kan met bezem worden verwijderd

Figuur 7.2: Grafische weergave Steenbekledingen Inspecteerbaarheid: Oordeel Redelijk

criterium	Beschrijving
Inspecteerbaarheid	Materiaal op de steenbekleding kan met bezem worden verwijderd

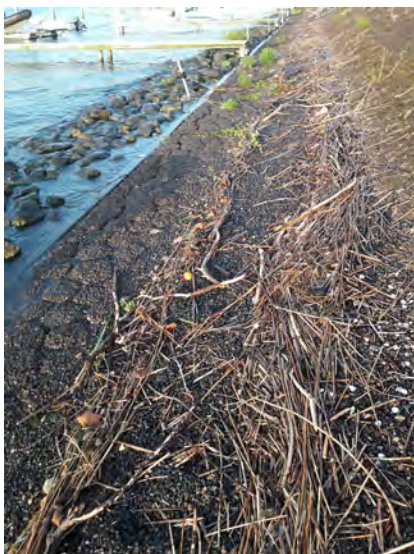
Situatie: Steenbekleding met veek
 Toelichting: Door de aanwezigheid van veek (drijfafval) is het niet mogelijk om alle stenen afzonderlijk te inspecteren. Dit materiaal kan met een bezem worden verwijderd.
 Inspecteerbaarheid: Redelijk

Foto 69: Plaats: Sliedrecht, Datum: 30 augustus 2018

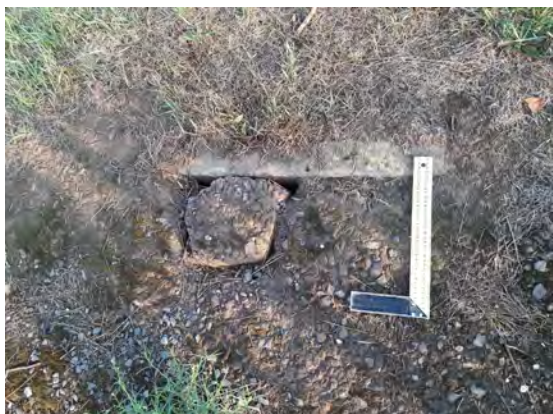
Situatie: Steenbekleding met klei afkomstig uit de grasbekleding
 Toelichting: Vanuit de grasbekleding is er klei naar beneden gespoeld tot over de steenbekleding, waardoor inspectie niet mogelijk is. Dit kan met een bezem worden verwijderd.
 Inspecteerbaarheid: Redelijk

Foto 70: Plaats: Sliedrecht, Datum: 30 augustus 2018

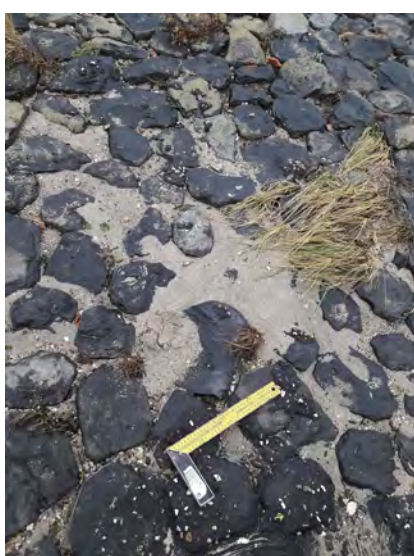
Situatie: Steenbekleding met zand
 Toelichting: Op de steenbekleding heeft zich een dunne laag zand afgezet waardoor het niet meer mogelijk is om alle stenen afzonderlijk te inspecteren. Met behulp van een bezem kan dit zand worden verwijderd.
 Inspecteerbaarheid: Redelijk

Foto 71: Plaats: Den Oever, Datum: 24 oktober 2018

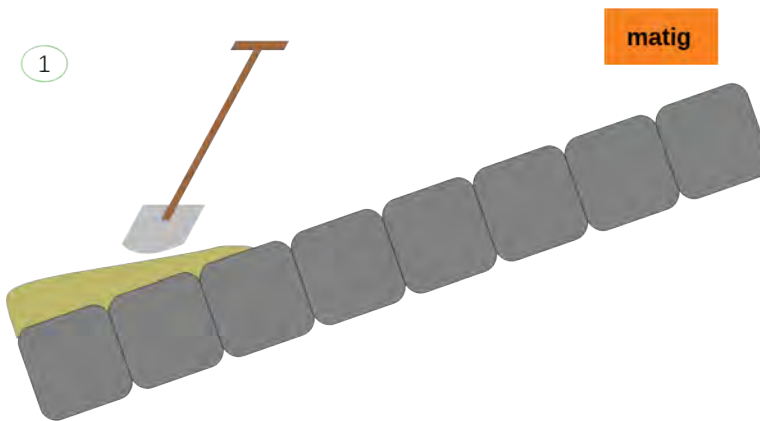
1 Inspecteerbaarheid: Materiaal op de steenbekleding kan met schep worden verwijderd

Figuur 7.3: Grafische weergave Steenbekledingen Inspecteerbaarheid: Oordeel Matig

criterium	Beschrijving
Inspecteerbaarheid	Materiaal op de steenbekleding kan met schep worden verwijderd

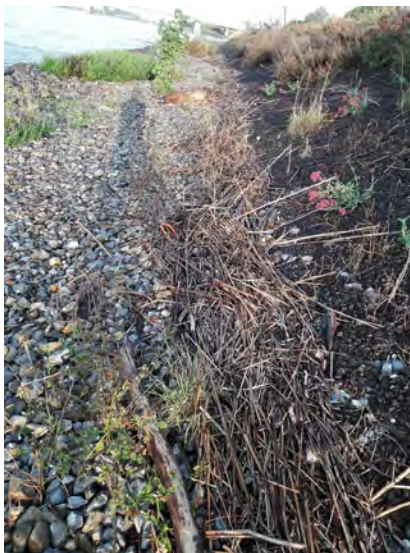
Situatie: Steenbekleding met grindlaag en veek
Toelichting: Op een steenbekleding bevindt een grindlaag met daarop veek. Voor het inspecteren van de bekleding dient de grindlaag te worden weggescheept.
Inspecteerbaarheid: Matig

Foto 72: Plaats: Sliedrecht, Datum: 30 augustus 2018

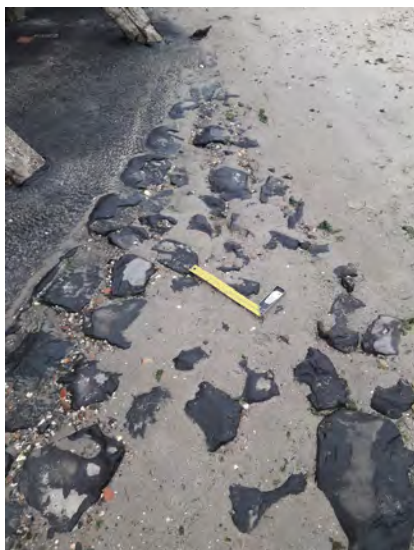
Situatie: Steenbekleding met zand
 Toelichting: Op de steenbekleding heeft zich een laag zand afgezet waardoor het niet meer mogelijk is om alle stenen afzonderlijk te inspecteren. Met behulp van een schep kan dit zand worden verwijderd.
 Inspecteerbaarheid: Matig

Foto 73: Plaats: Den Oever, Datum: 24 oktober 2018

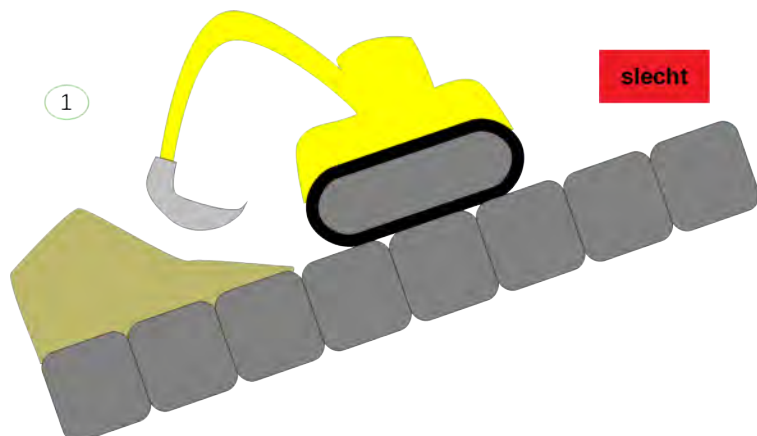
1 Inspecteerbaarheid: Materiaal op de steenbekleding dient machinaal te worden verwijderd

Figuur 7.4: Grafische weergave Steenbekledingen Inspecteerbaarheid: Oordeel Slecht

Criterium	Beschrijving
Inspecteerbaarheid	Materiaal op de steenbekleding dient machinaal te worden verwijderd

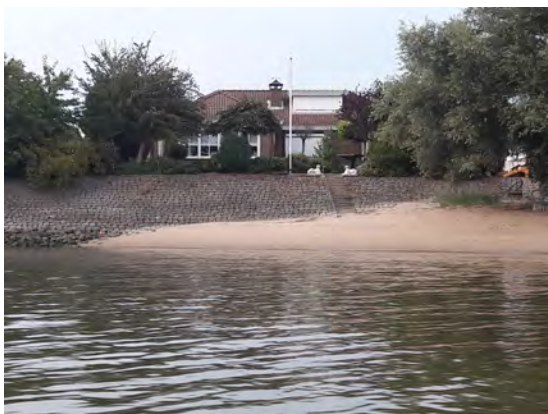
- Situatie: Steenbekleding met een zandstrand
- Toelichting: Onderste deel van de steenbekleding kan niet worden geïnspecteerd. Hiervoor is het nodig om het zandstrand machinaal te verwijderen.
- Inspecteerbaarheid: Slecht

Foto 74: Plaats: Papendrecht, Datum: 3 september 2018

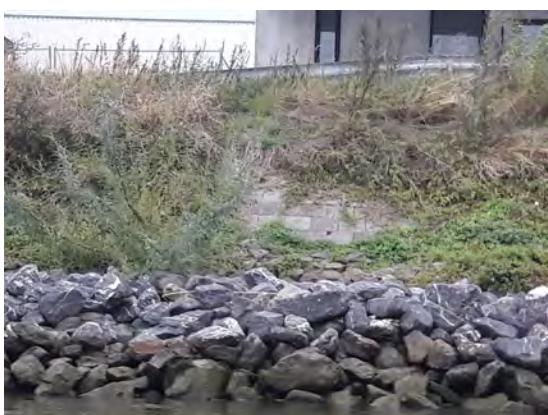
- Situatie: Steenbekleding met dichte vegetatie
- Toelichting: Een groot deel van de steenbekleding kan niet worden geïnspecteerd vanwege dichte vegetatie. Hiervoor is het noodzakelijk om deze vegetatie eerst machinaal te verwijderen.
- Inspecteerbaarheid: Slecht

Foto 75: Plaats: Papendrecht, Datum: 3 september 2018

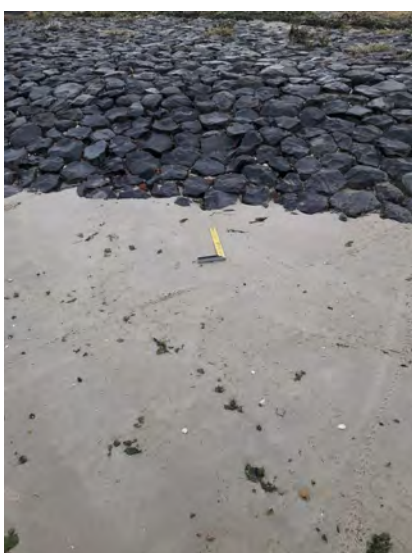
- Situatie: Steenbekleding met een zandstrand
- Toelichting: Onderste deel van de steenbekleding kan niet worden geïnspecteerd. Hiervoor is het nodig om het zandstrand machinaal te verwijderen.
- Inspecteerbaarheid: Slecht

Foto 76: Plaats: Den Oever, Datum: 24 oktober 2018

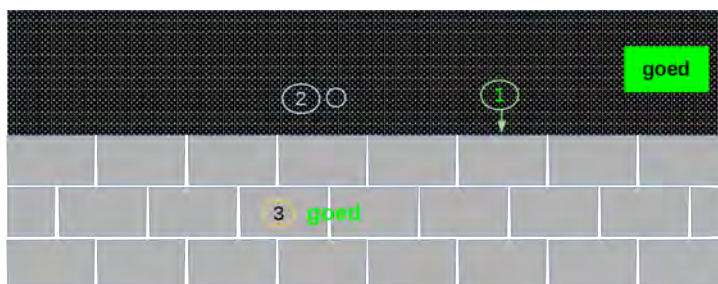
1 Aansluiting: Afstand asfaltbekleding – onderliggende bekleding ligt tussen 0 - 3 mm

2 Aantasting: Geen scheuren / Erosie tussen 0 – 3 mm / Geen gaten

Figuur 8.1: Grafische weergave Asfaltbekledingen - Waterasfaltbeton - Onderliggende Steun: Oordeel Goed

Criterium	Beschrijving
Aansluiting	Afstand asfaltbekleding - zijwaartse bekleding ligt tussen 0 - 3 mm
Aantasting	Geen scheuren Erosie tussen 0 - 3 mm Geen gaten Geen uitspoeling
Stabiliteit	Onderliggende bekleding scoort op alle criteria minimaal een goed

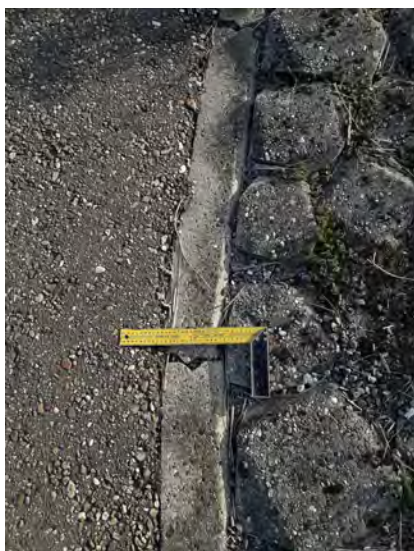
Foto 77: Plaats: Papendrecht, Datum: 13 september 2018

Situatie: Asfaltbekleding met als onderliggende steun een steenbekleding met opsluitband

Toelichting: De aansluiting van de asfaltbekleding op de aansluitband is goed. Er is geen sprake van zichtbare aantasting. De stabiliteit van de onderliggende bekleding is goed.

Stabiliteit: Goed

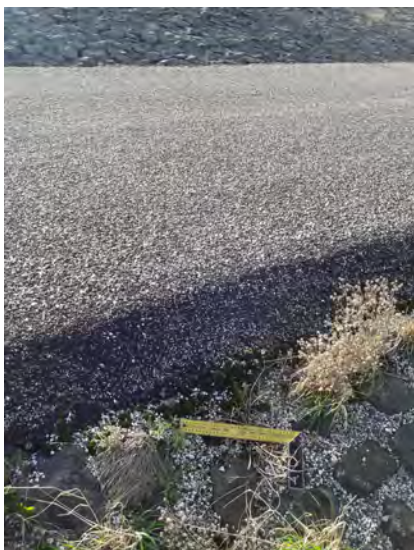
Situatie: Asfaltbekleding met onderliggende steun van een steenbekleding
 Toelichting: De aansluiting is goed. De onderliggende steenbekleding is stabiel. Er is geen aantasting waarneembaar.
 Aansluiting: Goed
 Aantasting: Goed
 Stabiliteit: Goed

Foto 78: Plaats: Den Oever, Datum: 24 oktober 2018

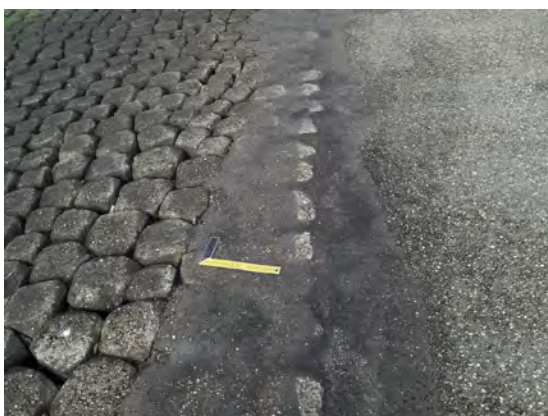
Situatie: Asfaltbekleding met als onderliggende steun een steenbekleding. De overgang is volgestort met gietasfalt.
 Toelichting: Door het gietasfalt is de onderliggende steenbekleding stabiel en is er een goede aansluiting. Er is geen aantasting waarneembaar.
 Aansluiting: Goed
 Aantasting: Goed
 Stabiliteit: Goed

Foto 79: Plaats: Brouwersdam, Datum: 15 oktober 2018

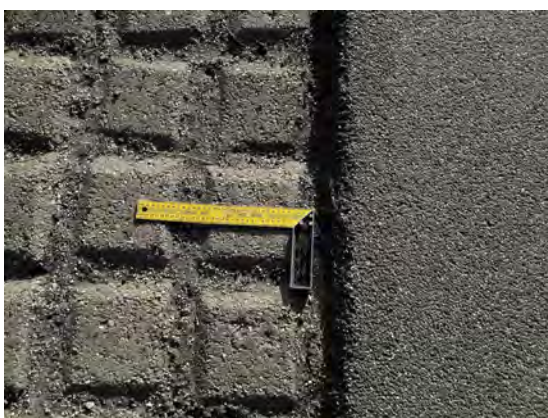
Situatie: Asfaltbekleding met onderliggende steun van een steenbekleding
 Toelichting: De aansluiting van de asfaltbekleding op de stabiele onderliggende steenbekleding is goed. Er is geen aantasting zichtbaar.
 Aansluiting: Goed
 Aantasting: Goed
 Stabiliteit: Goed

Foto 80: Plaats: Papendrecht, Datum: 13 september 2018

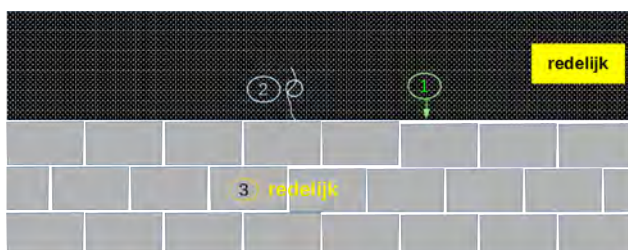
1 Aansluiting: Afstand asfaltbekleding – onderliggende bekleding ligt tussen 3 – 10 mm

2 Aantasting: Scheuren tussen 0 – 3 mm / Erosie tussen 3 – 10 mm / Geen gaten
/ Geen uitspoeling

Figuur 8.2: Grafische weergave Asfaltbekledingen - Waterasfaltbeton - Onderliggende Steun: Oordeel Redelijk

Criterium	Beschrijving
Aansluiting	Afstand asfaltbekleding - zijwaartse bekleding ligt tussen 3 - 10 mm
Aantasting	Scheuren tussen 0 - 3 mm Erosie tussen 3 - 10 mm Geen gaten Geen uitspoeling
Stabiliteit	Onderliggende bekleding scoort op alle criteria minimaal een redelijk

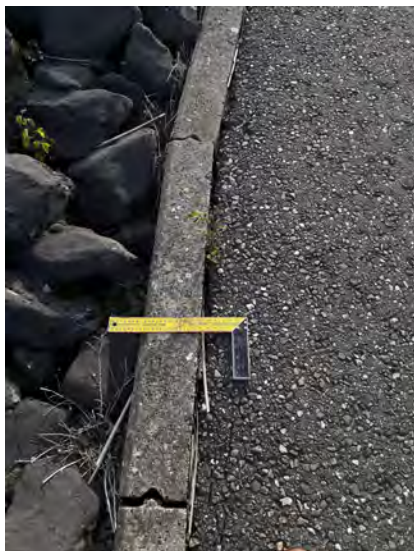
Foto 81: Plaats: Papendrecht, Datum: 13 september 2018

Situatie: Asfaltbekleding met onderliggende steun van een opsluitband

Toelichting: De aansluiting van de asfaltbekleding op de opsluitband is redelijk, er is een naad zichtbaar. Ook is er beperkte aantasting in de vorm van een scheur zichtbaar. De stabiliteit van de opsluitband is eveneens redelijk. Stabiele onderliggende steenbekleding is goed. Er is geen aantasting zichtbaar.

Stabiliteit: Redelijk

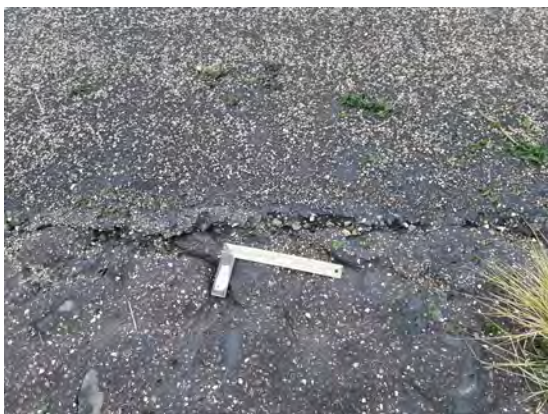
Situatie: Asfaltbekleding met onderliggende steun van een met asfalt gepenetreerde steenbestorting

Toelichting: De aansluiting van de asfaltbekleding op de stabiele onderliggende steenbestorting is redelijk. De stabiliteit is goed. De aantasting is door de opgetreden erosie ter plaatse van de overgang redelijk.

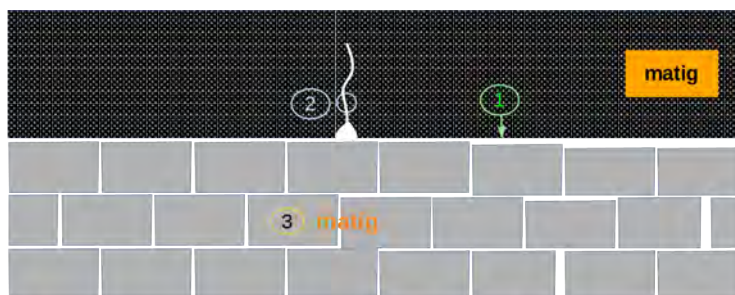
1 Aansluiting: Afstand asfaltbekleding – onderliggende bekleding ligt tussen 1 – 2 cm

2 Aantasting: Scheuren tussen 3 – 10 mm / Erosie tussen 1 – 2 cm /

Figuur 8.3: Grafische weergave Asfaltbekledingen - Waterasfaltbeton - Onderliggende Steun: Oordeel Matig

Criterium	Beschrijving
Aansluiting	Afstand asfaltbekleding - zijwaartse bekleding ligt tussen 1 - 2 cm
Aantasting	Scheuren tussen 3 - 10 mm Erosie tussen 1 - 2 cm Geen gaten Geen uitspoeling
Stabiliteit	Onderliggende bekleding scoort op alle criteria minimaal een matig

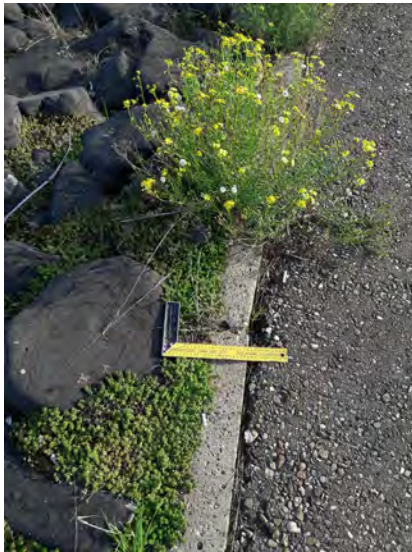
- Situatie: Asfaltbekleding met onderliggende steun van een opsluitband
- Toelichting: De aansluiting van de asfaltbekleding op de opsluitband is matig, er is een naad zichtbaar. Er is geen zichtbare aantasting aanwezig. De stabiliteit van de opsluitband is goed. Stabiele onderliggende steenbekleding is goed. Er is geen aantasting zichtbaar.
- Aansluiting: Matig
Aantasting: Goed
Stabiliteit: Goed

Foto 83: Plaats: Papendrecht, Datum: 13 september 2018

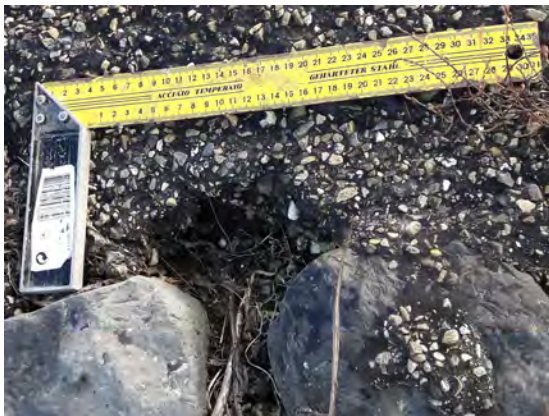
- Situatie: Asfaltbekleding met onderliggende steun van een steenbestorting
- Toelichting: De aansluiting van de asfaltbekleding op de stabiele onderliggende steenbestorting is matig. De stabiliteit van de onderliggende steenbekleding is redelijk, er is geen sprake van een volledige opvulling. De aantasting is door de opgetreden erosie matig.
- Aansluiting: Matig
Aantasting: Matig
Stabiliteit: Redelijk

Foto 84: Plaats: Den Oever, Datum: 24 oktober 2018

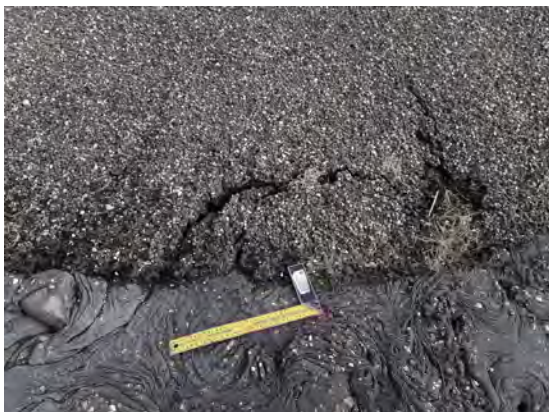
- Situatie: Asfaltbekleding met onderliggende steun van een met asfalt gepenetreerde steenbestorting
- Toelichting: De aansluiting van de asfaltbekleding op de stabiele onderliggende steenbestorting is goed. De stabiliteit is goed. De aantasting is door de aanwezigheid van bredere scheuren matig.
- Aansluiting: Goed
Aantasting: Matig
Stabiliteit: Goed

Foto 85: Plaats: Brouwersdam, Datum: 15 oktober 2018

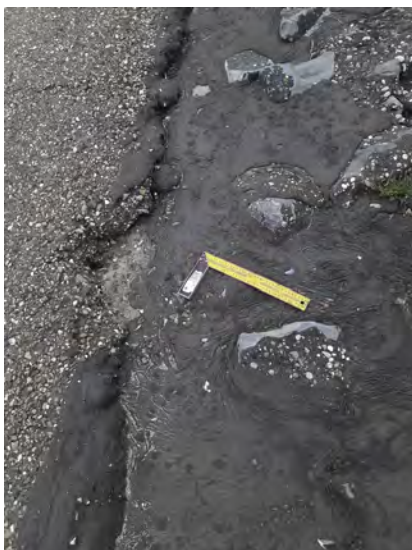
Foto 86: Plaats: Brouwersdam, Datum: 15 oktober 2018

Situatie: Asfaltbekleding met onderliggende steun van een met asfalt gepermeerde steenbestorting

Toelichting: De aansluiting van de asfaltbekleding op de stabiele onderliggende steenbestorting is goed. De stabiliteit is goed. Als gevolg van erosie is een driehoekig deel van de oppervlak verloren gegaan.

Aansluiting: Goed
Aantasting: Matig
Stabiliteit: Goed

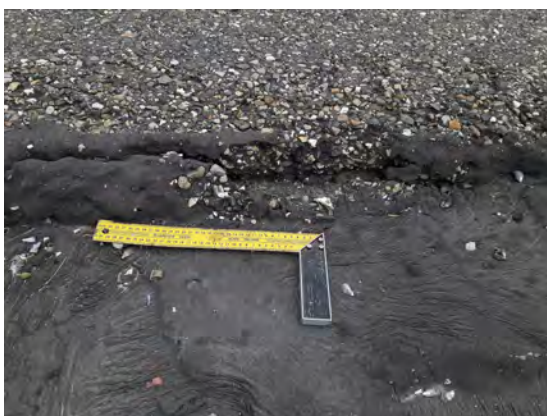
Situatie: Asfaltbekleding met onderliggende steun van een met asfalt gepermeerde steenbestorting

Toelichting: De aansluiting van de asfaltbekleding op de stabiele onderliggende steenbestorting is goed. De stabiliteit is goed. De aantasting is door de aanwezigheid van scheuren en erosie matig.

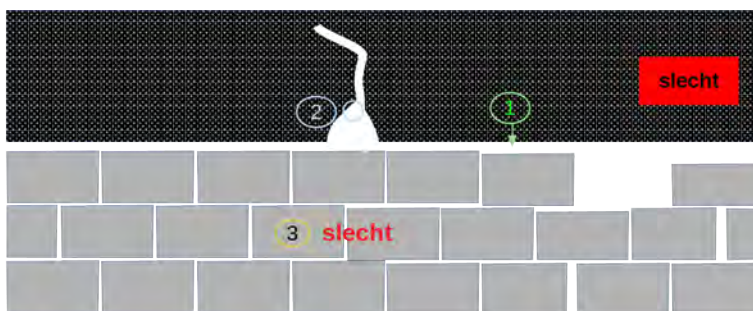
1 Aansluiting: Afstand asfaltbekleding – onderliggende bekleding is meer dan 2 cm

2 Aantasting: Scheuren meer dan 10 mm / Erosie meer dan 2 cm /

Figuur 8.4: Grafische weergave Asfaltbekledingen - Waterasfaltbeton - Onderliggende Steun: Oordeel Slecht

criterium	Beschrijving
Aansluiting	Afstand asfaltbekleding - zijwaartse bekleding is meer dan 2 cm
Aantasting	Scheuren meer dan 10 mm Erosie meer dan 2 cm Wel gaten Wel uitspoeling
Stabiliteit	Onderliggende bekleding scoort op minimaal één van de criteria een slecht

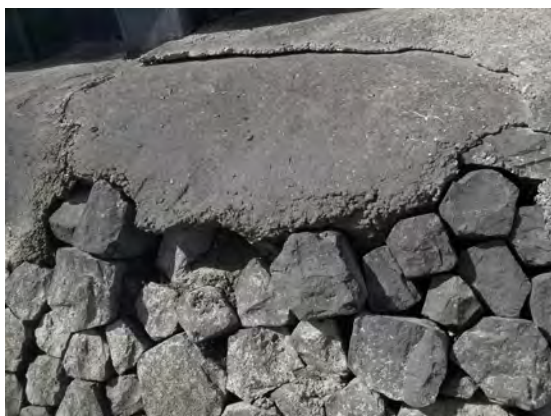
Foto 88: Plaats: Krimpen aan de Lek, Datum: 15 september 2018

Situatie: Asfaltbekleding met onderliggende steun van een steenbestorting

Toelichting: De aansluiting van de asfaltbekleding op de stabiele onderliggende steenbestorting is slecht. De stabiliteit van de onderliggende steenbekleding is matig. De aantasting is door de aanwezigheid van gaten slecht.

Aansluiting: Slecht
Aantasting: Slecht
Stabiliteit: Matig

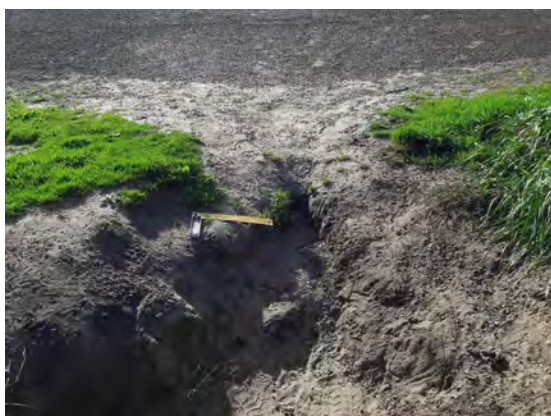
Situatie: Asfaltbekleding met onderliggende steun van een duin

Toelichting: De aansluiting en de stabiliteit van de onderliggende steenbekleding is slecht, vanwege de afkalving van het duin. Er is geen aantasting zichtbaar.

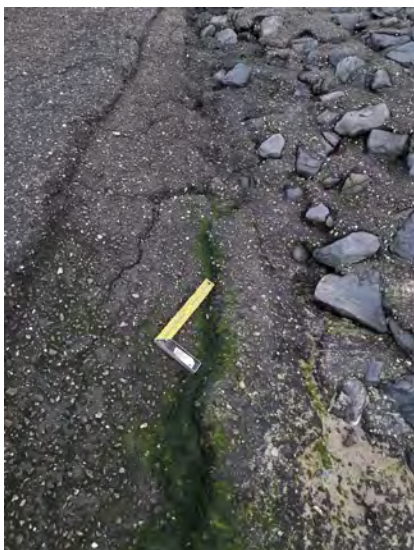
Situatie: Asfaltbekleding met onderliggende steun van een met asfalt gepenetreerde steenbestorting

Toelichting: De aansluiting van de asfaltbekleding op de stabiele onderliggende steenbestorting is goed. De stabiliteit is goed. De aantasting is door de aanwezigheid van scheuren, gaten en erosie slecht.

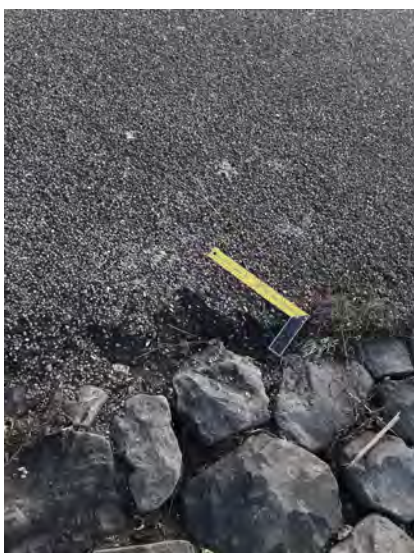
Situatie: Asfaltbekleding met onderliggende steun van een steenbestorting

Toelichting: De aansluiting van de asfaltbekleding op de stabiele onderliggende steenbestorting is slecht. De stabiliteit van de onderliggende steenbekleding is matig. De aantasting is door de aanwezigheid van gaten slecht.
