**Classificatie van toestand overgan-
gen in dijkbekledingen**

Marien Boers

11202189-007

Deze inspectieparameters zijn uitgewerkt met behulp van tekeningen en foto's voor het element Zuilen of Blokken binnen de elementgroep Steenbekleding en het element Waterasfaltbeton binnen de elementgroep Asfaltbekleding.

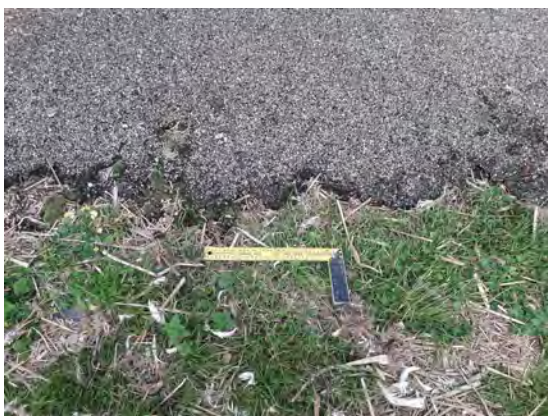
Situatie: Asfaltbekleding met onderliggende steun van een vooroever

Toelichting: De aansluiting en de stabiliteit van de onderliggende steenbekleding is goed. De voorzijde is ernstig aangetast, er zijn gaten zichtbaar.

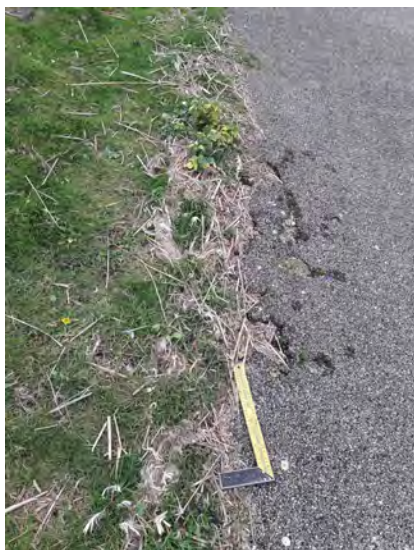
Situatie: Asfaltbekleding met onderliggende steun van een vooroever
Toelichting: De aansluiting en de stabiliteit van de onderliggende staanbekleding is goed. De voorzijde is ernstig aangetast, er zijn gaten zichtbaar.
Aansluiting: Goed
Aantasting: Slecht
Stabiliteit: Goed

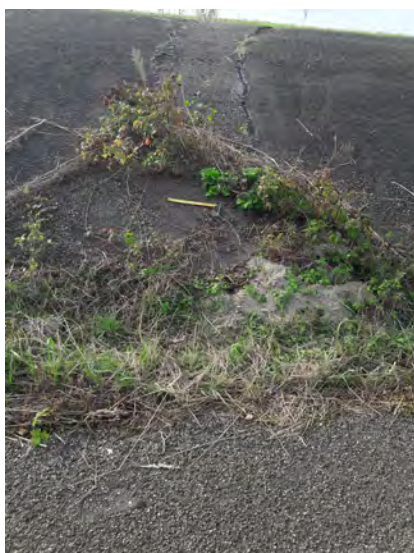
Situatie: Overgang tussen twee asfaltbekledingen
Toelichting: De aansluiting en de stabiliteit van de onderliggende staanbekleding is matig. De voorzijde is ernstig aangetast, waardoor het zand onder de asfaltbekleding uitstroomt.
Aansluiting: Goed
Aantasting: Slecht
Stabiliteit: Goed

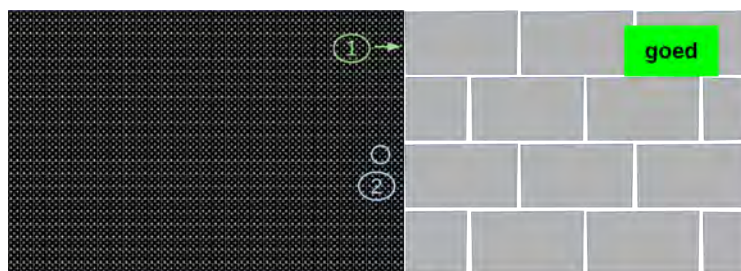
- 1 Aansluiting: Afstand asfaltbekleding – andere bekleding ligt tussen 0 - 3 mm
- 2 Aantasting: Geen scheuren / Erosie tussen 0 – 3 mm / Geen gaten
/ Geen uitspoeling

Figuur 9.1: Grafische weergave Asfaltbekledingen - Waterasfaltbeton - Zijwaartse Steun: Oordeel Goed

Criterium	Beschrijving
Aansluiting	Afstand asfaltbekleding - zijwaartse bekleding ligt tussen 0 - 3 mm
Aantasting	Geen scheuren Erosie tussen 0 - 3 mm Geen gaten Geen uitspoeling

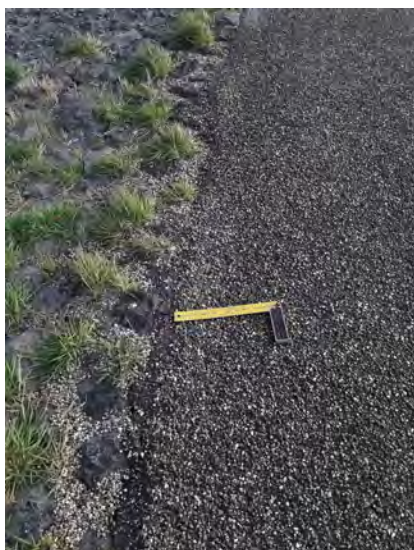
Foto 95: Plaats: Den Oever, Datum: 24 oktober 2018

- Situatie: Aansluiting van een asfaltbekleding op een steenbekleding
- Toelichting: De aansluiting is goed. Er is geen aantasting zichtbaar.
- Aansluiting: Goed
- Aantasting: Goed

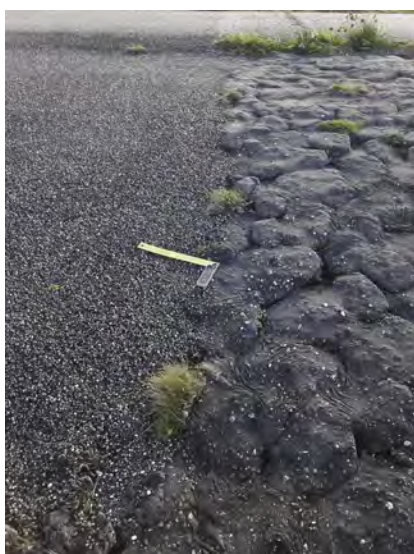
Foto 96: Plaats: Den Oever, Datum: 24 oktober 2018

- Situatie: Aansluiting van asfaltbekleding op een met asfalt overgoten steenbekleding
- Toelichting: De aansluiting is goed. Er is geen aantasting zichtbaar.
- Aansluiting: Goed
- Aantasting: Goed

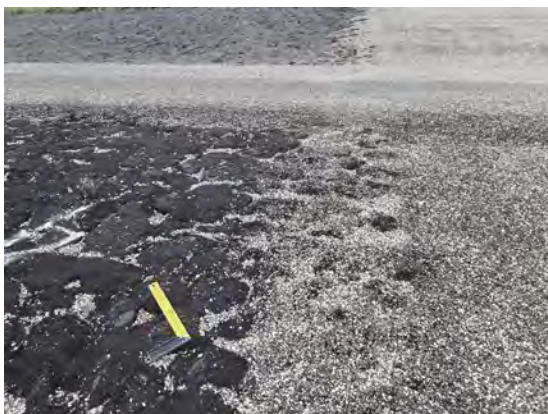
Situatie: Aansluiting van asfaltbekleding op een met asfalt overgoten steenbekleding

Toelichting: De aansluiting is goed. Er is geen aantasting zichtbaar.

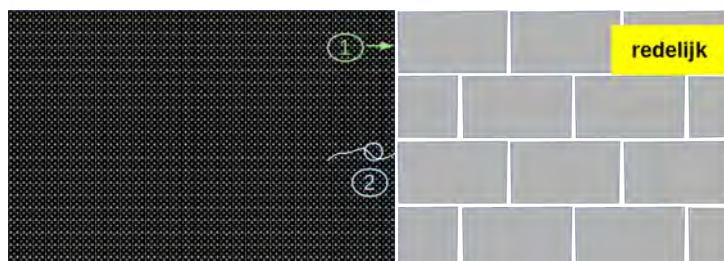
1 Aansluiting: Afstand asfaltbekleding – andere bekleding ligt tussen 3 – 10 mm

2 Aantasting: Scheuren tussen 0 – 3 mm / Erosie tussen 3 – 10 mm /

Figuur 9.2: Grafische weergave Asfaltbekledingen - Waterasfaltbeton - Zijwaartse Steun: Oordeel Redelijk

Criterium	Beschrijving
Aansluiting	Afstand asfaltbekleding - zijwaartse bekleding ligt tussen 3 - 10 mm
Aantasting	Scheuren tussen 0 - 3 mm Erosie tussen 3 - 10 mm Geen gaten Geen uitspoeling

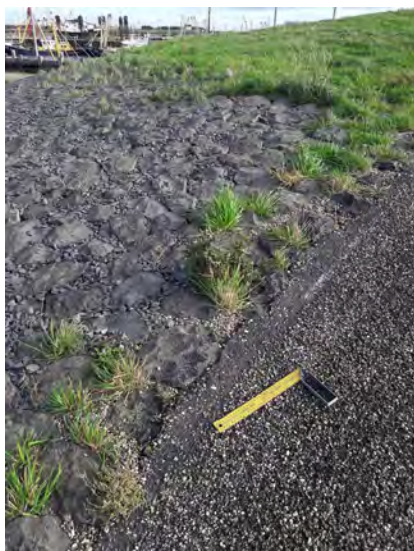
Foto 98: Plaats: Den Oever, Datum: 24 oktober 2018

Situatie: Aansluiting van een asfaltbekleding op een steenbekleding

Toelichting: De aansluiting is redelijk, er is een kleine steilrand aanwezig. Er is geen aantasting zichtbaar.

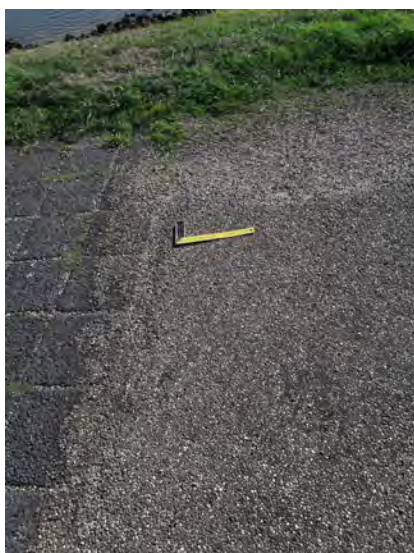
Situatie: Aansluiting van een asfaltbekleding op een steenbekleding

Toelichting: De aansluiting goed. Bij de aansluiting is sprake van lichte erosie.

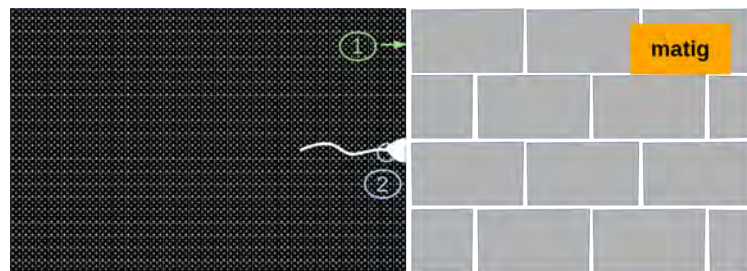
1 Aansluiting: Afstand asfaltbekleding – andere bekleding ligt tussen 1 – 2 cm

2 Aantasting: Scheuren tussen 3 – 10 mm / Erosie tussen 1 – 2 cm /

Figuur 9.3: Grafische weergave Asfaltbekledingen - Waterasfaltbeton - Zijwaartse Steun:
Oordeel Matig

criterium	Beschrijving
Aansluiting	Afstand asfaltbekleding - zijwaartse bekleding ligt tussen 1 - 2 cm
Aantasting	Scheuren tussen 3 - 10 mm Erosie tussen 1 - 2 cm Geen gaten Geen uitspoeling

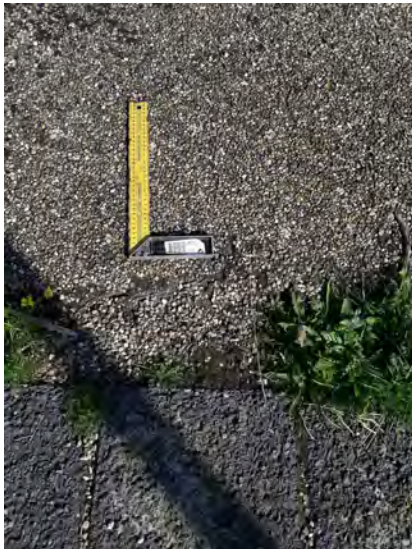
Foto 100: Plaats: Stellendam, Datum: 15 oktober 2018

Situatie: Aansluiting van een asfaltbekleding op een steenbekleding

Toelichting: De aansluiting is redelijk. Door de erosie van het oppervlak scoort de aantasting matig.

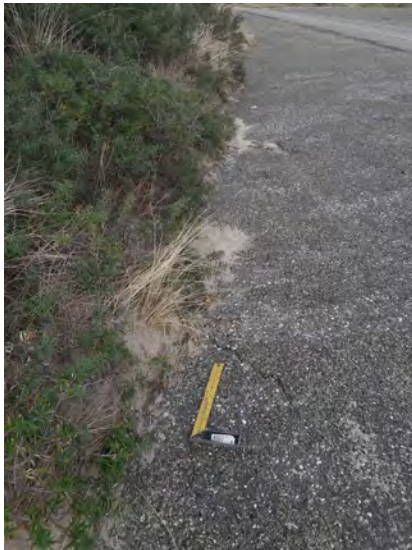
Foto 101: Plaats: Brouwersdam, Datum: 15 oktober 2018

Situatie: Aansluiting van een asfaltbekleding op een duin
 Toelichting: De aansluiting is goed. Door de scheurvorming scoort de aantasting matig.
 Aansluiting: Goed
 Aantasting: Matig

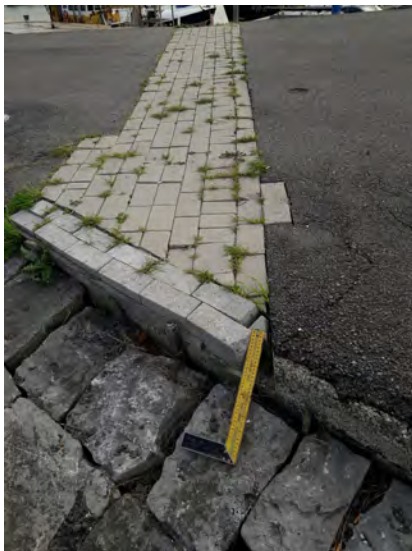
Foto 102: Plaats: Den Oever, Datum: 24 oktober 2018

Situatie: Aansluiting van een asfaltbekleding op een steenbekleding
 Toelichting: De aansluiting op de steenbekleding laat een naad zien. In de asfaltbekleding zit een bredere scheur.
 Aansluiting: Matig
 Aantasting: Matig

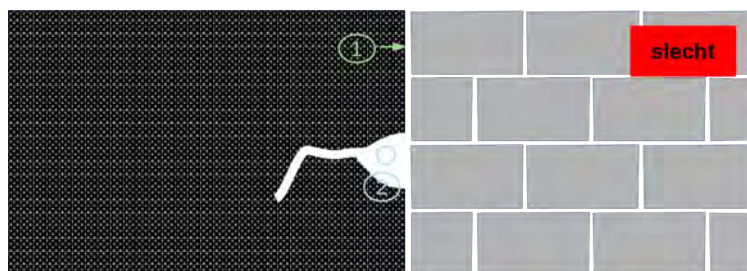
1 Aansluiting: Afstand asfaltbekleding – andere bekleding is meer dan 2 cm

2 Aantasting: Scheuren meer dan 10 mm / Erosie meer dan 2 cm /

Figuur 9.4: Grafische weergave Asfaltbekledingen - Waterasfaltbeton - Zijwaartse Steun:
Oordeel Slecht

criterium	Beschrijving
Aansluiting	Afstand asfaltbekleding - zijwaartse bekleding is meer dan 2 cm
Aantasting	Scheuren meer dan 10 mm Erosie meer dan 2 cm Wel gaten Wel uitspoeling

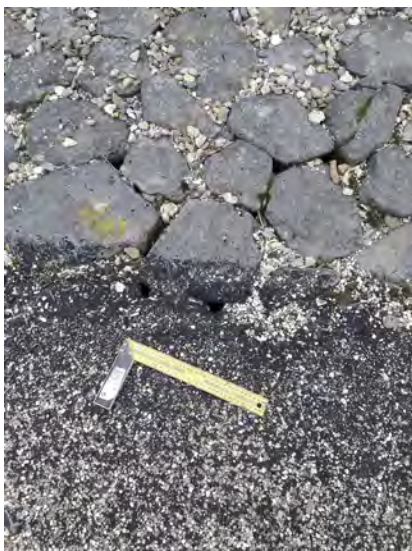
Foto 103: Plaats: Den Oever, Datum: 24 oktober 2018

Situatie: Aansluiting van een asfaltbekleding op een steenbekleding

Toelichting: De aansluiting op de steenbekleding is goed. Ter plaatse van de overgang zit echter een diep gat.

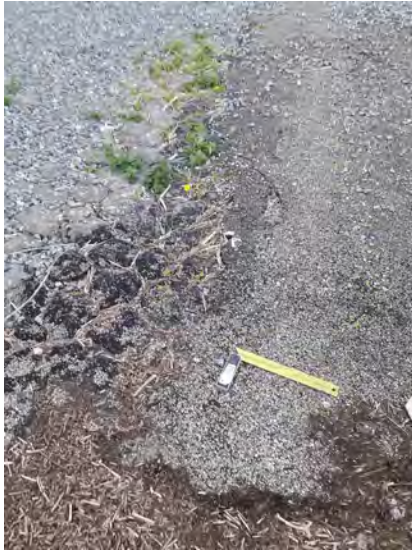
Situatie: Aansluiting van een asfaltbekleding op een steenbekleding

Toelichting: De aansluiting op de steenbekleding laat een geringe naad zien. De asfaltbekleding ter plaatse van de overgang is ernstig aangetast door de aanwezigheid van een scheur en een groot gat (net boven het midden van de foto).

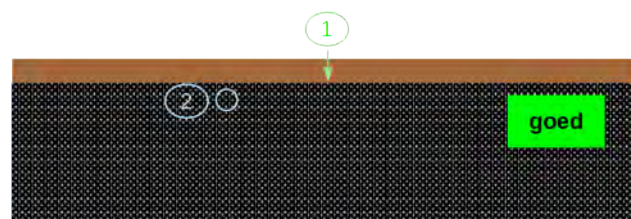
1 Aansluiting: Afstand asfaltbekleding - constructie ligt tussen 0 - 3 mm

2 Aantasting: Geen scheuren / Erosie tussen 0 - 3 mm / Geen gaten

Figuur 10.1: Grafische weergave Asfaltbekledingen Aansluiting Constructies: Oordeel Goed

Criterium	Beschrijving
Aansluiting	Afstand asfaltbekleding - constructie ligt tussen 0 - 3 mm
Aantasting	Geen scheuren Erosie tussen 0 - 3 mm Geen gaten Geen uitspoeling

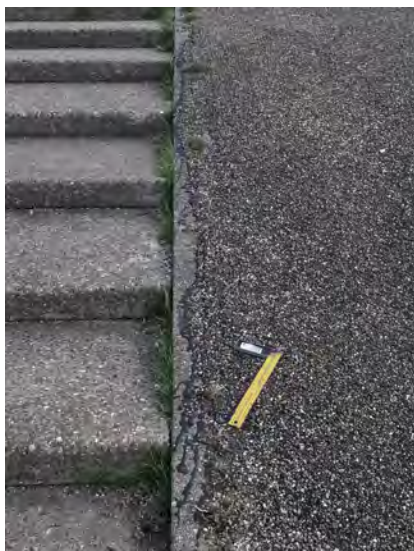
Foto 105: Plaats: Den Oever, Datum: 24 oktober 2018

Situatie: Asfaltbekleding tegen betonnen trap
 Toelichting: Een asfaltbekleding ligt tegen een betonnen trap. De aansluiting is goed. Er is geen aantasting van het asfalt ter plaatse van de aansluiting.
 Aansluiting: Goed
 Aantasting: Goed

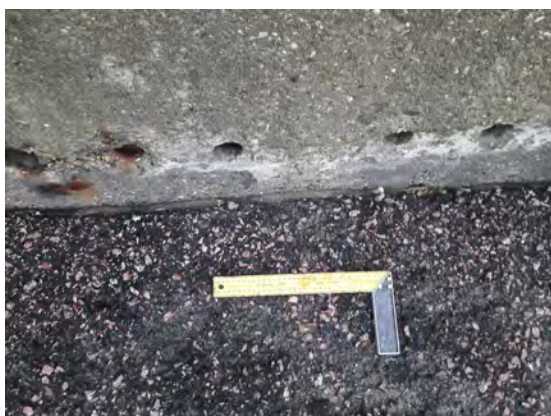
Foto 106: Plaats: Den Oever, Datum: 24 oktober 2018

Situatie: Asfaltbekleding tegen betonnen muur
 Toelichting: Een asfaltbekleding ligt tegen een betonnen muur. De aansluiting is goed. Er is geen aantasting van het asfalt ter plaatse van de aansluiting.
 Aansluiting: Goed
 Aantasting: Goed

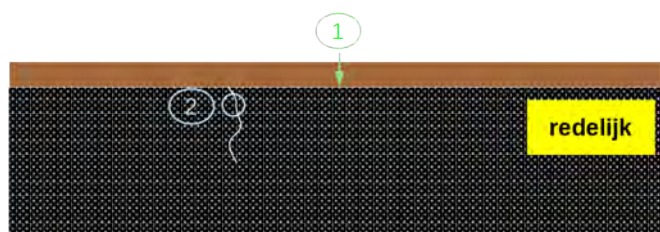
1 Aansluiting: Afstand asfaltbekleding - constructie ligt tussen 3 - 10 mm

2 Aantasting: Scheuren tussen 1 – 3 mm / Erosie tussen 3 – 10 mm /

Figuur 10.2: Grafische weergave Asfaltbekledingen Aansluiting Constructies: Oordeel Redelijk

criterium	Beschrijving
Aansluiting	Afstand asfaltbekleding - constructie ligt tussen 3 - 10 mm
Aantasting	Scheuren tussen 0 - 3 mm
	Erosie tussen 3 - 10 mm
	Geen gaten
	Geen uitspoeling

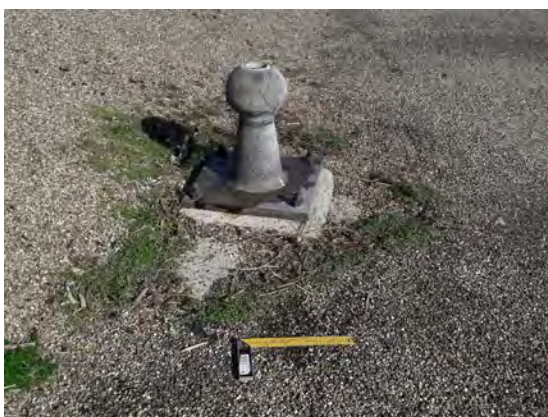
Foto 107: Plaats: Stellendam, Datum: 15 oktober 2018

Situatie: Asfaltbekleding tegen een bolder
Toelichting: Een asfaltbekleding ligt tegen een bolder. De aansluiting is redelijk, er groeien wat kleine plantjes in. Er is geen aantasting van het asfalt ter plaatse van de aansluiting.

Aansluiting: Redelijk
Aantasting: Goed

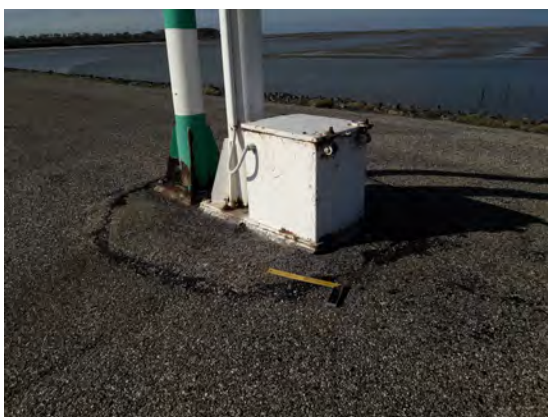
Situatie: Asfaltbekleding tegen seinbaken
Toelichting: Een asfaltbekleding ligt tegen een seinbaken. De aansluiting is goed. Er is een kleine aantasting op de hoek van het seinbaken.

Aansluiting: Goed
Aantasting: Redelijk

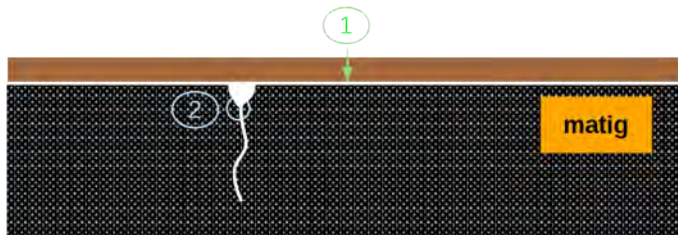
- 1 Aansluiting: Afstand asfaltbekleding - constructie ligt tussen 1 - 2 cm
- 2 Aantasting: Scheuren tussen 3 – 10 mm / Erosie tussen 1 – 2 cm /
Geen gaten / Geen uitspoeling

Figuur 10.3: Grafische weergave Asfaltbekledingen Aansluiting Constructies: Oordeel Matig

criterium	Beschrijving
Aansluiting	Afstand asfaltbekleding - constructie ligt tussen 1 - 2 cm
Aantasting	Scheuren tussen 3 - 10 mm Erosie tussen 1 - 2 cm Geen gaten Geen uitspoeling

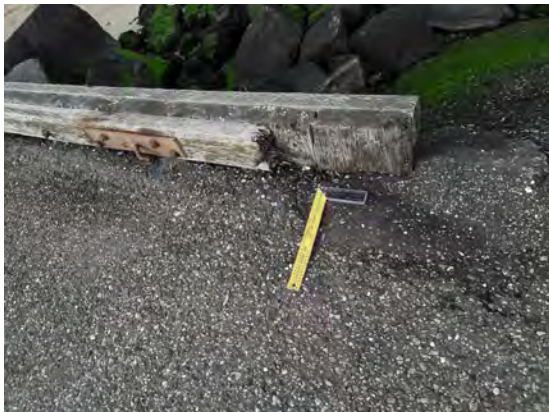
Foto 109: Plaats: Brouwersdam, Datum: 15 oktober 2018

- Situatie: Asfaltbekleding houten damwand
Toelichting: Een asfaltbekleding ligt tegen een houten damwand. De aansluiting is matig, vanwege een spleet tussen de bekleding en de damwand. Daarnaast is er een matige aantasting van de asfaltbekleding ter plaatse van de aansluiting.
- Aansluiting: Matig
Aantasting: Matig

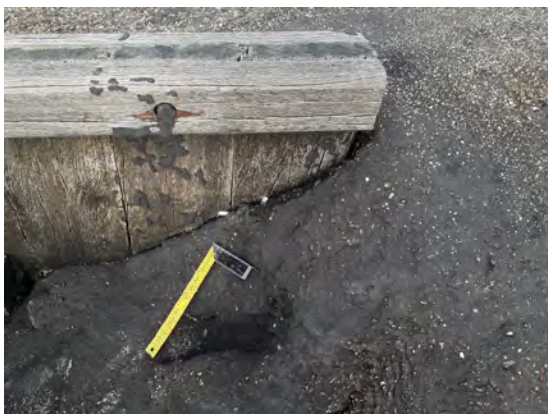
Foto 110: Plaats: Brouwersdam, Datum: 15 oktober 2018

Situatie: Asfaltbekleding houten damwand
 Toelichting: Een asfaltbekleding ligt tegen een houten damwand. De aansluiting is matig, vanwege een spleet tussen de bekleding en de damwand. Daarnaast is er een matige aantasting van de asfaltbekleding ter plaatse van de aansluiting.
 Aansluiting: Matig
 Aantasting: Matig

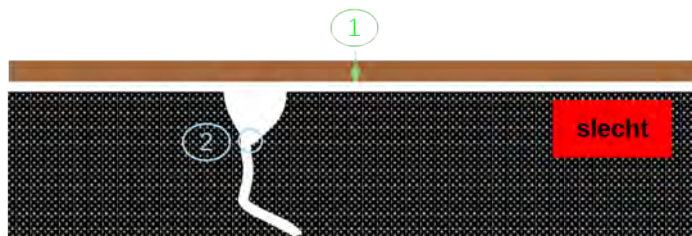
- 1 Aansluiting: Afstand asfaltbekleding - constructie meer dan 2 cm
 2 Aantasting: Scheuren meer dan 10 mm / Erosie meer dan 2 cm /
 Wel gaten / Wel uitspoeling

Figuur 10.4: Grafische weergave Asfaltbekledingen Aansluiting Constructies: Oordeel Slecht

criterium	Beschrijving
Aansluiting	Afstand asfaltbekleding - constructie is meer dan 2 cm
Aantasting	Scheuren meer dan 10 mm Erosie meer dan 2 cm Wel gaten Wel uitspoeling

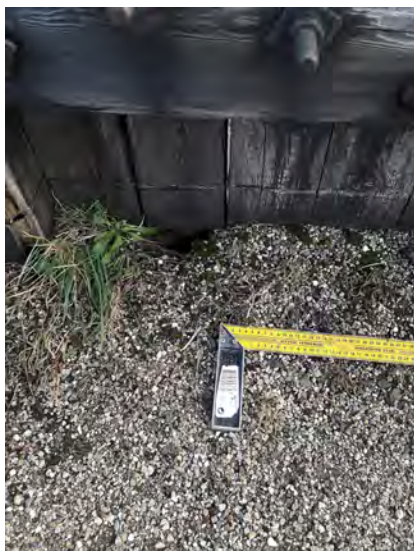
Foto 111: Plaats: Den Oever, Datum: 24 oktober 2018

Situatie: Asfaltbekleding tegen houten damwand
Toelichting: Een asfaltbekleding is aangesloten tegen een houten damwand. Ter plaatse van de aansluiting is een diep gat ontstaan door aantasting van de asfaltbekleding.

Aansluiting: Slecht
Aantasting: Slecht

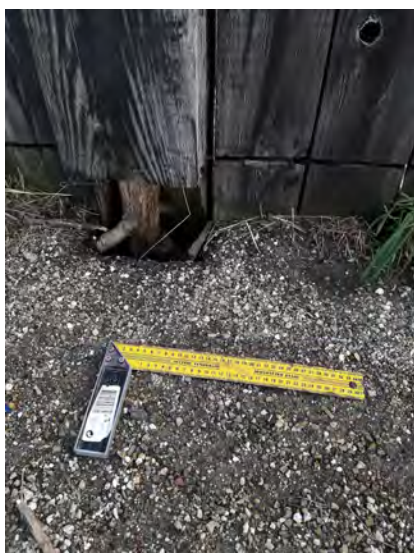
Foto 112: Plaats: Den Oever, Datum: 24 oktober 2018

Situatie: Asfaltbekleding tegen houten damwand
Toelichting: Een asfaltbekleding is aangesloten tegen een houten damwand. Ter plaatse van de aansluiting is een diep gat ontstaan door aantasting van de houten damwand.

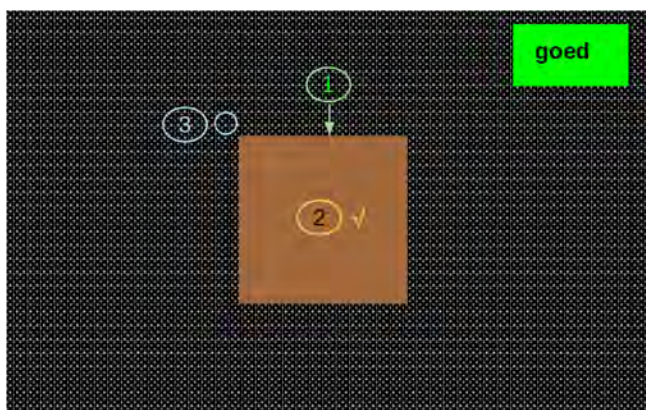
1 Aansluiting: Afstand asfaltbekleding - paal of leiding ligt tussen 0 - 3 mm

2 Object: Paal / leiding is goed onderhouden: er is geen schade zichtbaar

3 Aantasting: Geen scheuren / Erosie tussen 0 - 3 mm / Geen gaten

Figuur 11.1: Grafische weergave Asfaltbekledingen Palen en Leidingen: Oordeel Goed

Criterium	Beschrijving
Aansluiting	Afstand asfaltbekleding - paal of leiding ligt tussen 0 - 3 mm
Object	Paal / leiding is goed onderhouden: er is geen schade zichtbaar
Aantasting	Geen scheuren Erosie tussen 0 - 3 mm Geen gaten Geen uitspoeling

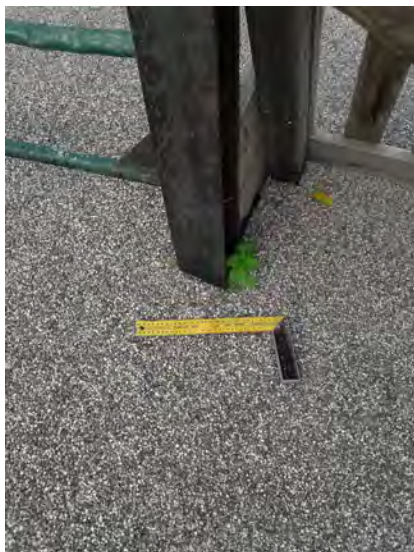
Foto 113: Plaats: Stad aan 't Haringvliet, Datum: 15 oktober 2018

Situatie: Houten hekwerk in asfaltbekleding
 Toelichting: Het houten hekwerk is ingegoten in de asfaltbekleding. Er is sprake van een goede aansluiting. Het hekwerk is in orde. Er is geen aantasting van de asfaltbekleding.

Aansluiting: Goed
 Object: Goed
 Aantasting: Goed

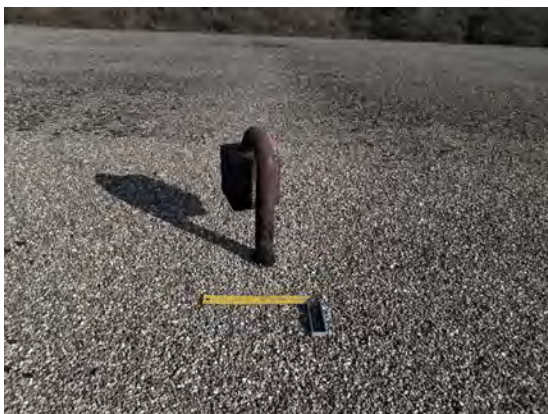
Foto 114: Plaats: Stellendam, Datum: 15 oktober 2018

Situatie: Ontluchtingspijp in een asfaltbekleding
 Toelichting: De ontluchtingspijp is ingegoten in de asfaltbekleding. Er is sprake van een goede aansluiting. De ontluchtingspijp is in orde. Er is geen aantasting van de asfaltbekleding.
 Aansluiting: Goed
 Object: Goed
 Aantasting: Goed

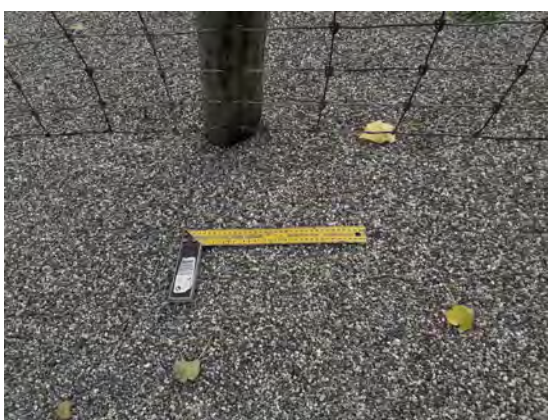
Foto 115: Plaats: Stad aan 't Haringvliet, Datum: 15 oktober 2018

Situatie: Houten hekwerk in asfaltbekleding
 Toelichting: Het houten hekwerk is ingegoten in de asfaltbekleding. Er is sprake van een goede aansluiting. Het hekwerk is in orde. Er is geen aantasting van de asfaltbekleding.
 Aansluiting: Goed
 Object: Goed
 Aantasting: Goed

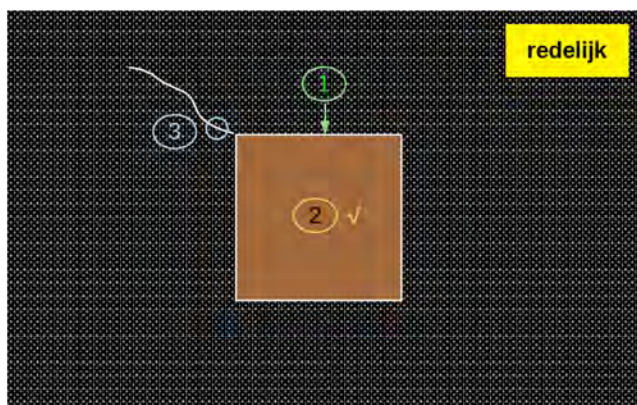
1 Aansluiting: Afstand asfaltbekleding - paal of leiding ligt tussen 3 - 10 mm

2 Object: Paal / leiding is goed onderhouden: er is geen schade zichtbaar

3 Aantasting: Scheuren tussen 0 – 3 mm / Erosie tussen 3 - 10 mm /

Figuur 11.2: Grafische weergave Asfaltbekledingen Palen en Leidingen: Oordeel Redelijk

criterium	Beschrijving
Aansluiting	Afstand asfaltbekleding - paal of leiding ligt tussen 3 - 10 mm
Object	Paal / leiding is goed onderhouden: er is geen schade zichtbaar
Aantasting	Scheuren tussen 0 - 3 mm Erosie tussen 3 - 10 mm Geen gaten Geen uitspoeling

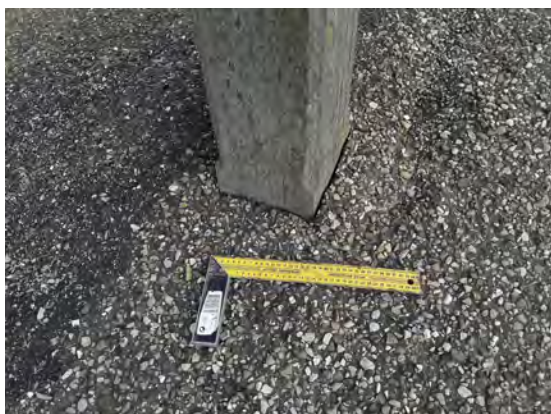
Situatie: Houten paal in asfaltbekleding
 Toelichting: De houten paal is ingegoten in de asfaltbekleding. Tussen de paal en de asfaltbekleding is een smalle spleet. De paal is in orde. Er is geen aantasting van de asfaltbekleding.

Aansluiting: Redelijk

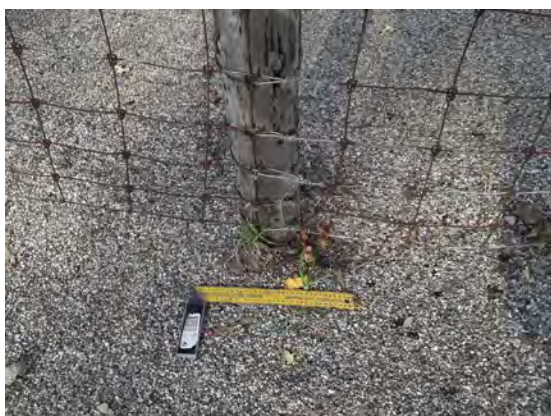
Foto 117: Plaats: Middelharnis, Datum: 15 oktober 2018

Situatie: Houten hekwerk in asfaltbekleding

Toelichting: Het houten hekwerk is ingegoten in de asfaltbekleding. Er is sprake van een goede aansluiting. Het hekwerk is in orde. In de asfaltbekleding is een kleine scheur waarin vegetatie groeit.

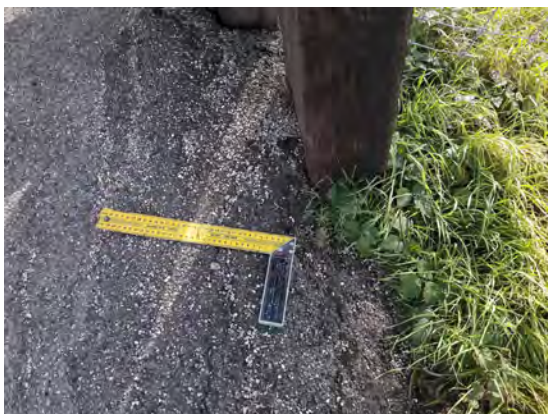
Foto 118: Plaats: Middelharnis, Datum: 15 oktober 2018

Situatie: Houten hekwerk in asfaltbekleding
 Toelichting: Het houten hekwerk is ingegoten in de asfaltbekleding. Tussen het hekwerk en de asfaltbekleding is een smalle spleet. Het hekwerk is in orde. In de asfaltbekleding bevinden zich kleine scheuren.
 Aansluiting: Redelijk
 Object: Goed
 Aantasting: Redelijk

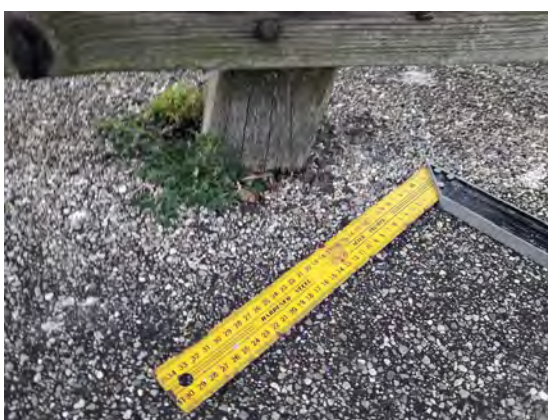
Foto 119: Plaats: Makkum, Datum: 24 oktober 2018

Situatie: Houten hekwerk in asfaltbekleding
 Toelichting: Het houten hekwerk is ingegoten in de asfaltbekleding. Tussen het hekwerk en de asfaltbekleding is een smalle spleet. Het hekwerk is in orde. In de asfaltbekleding bevinden zich kleine scheuren.
 Aansluiting: Redelijk
 Object: Goed
 Aantasting: Redelijk

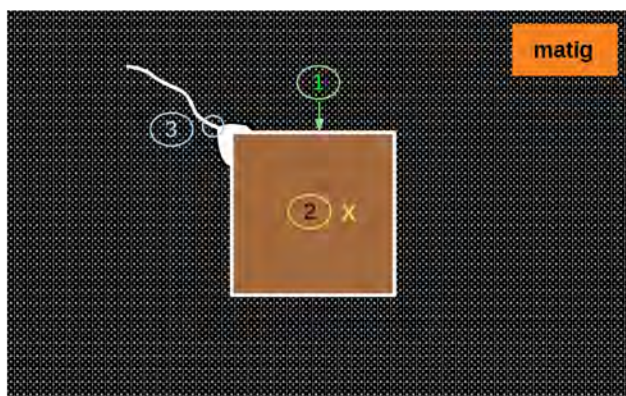
Figuur 11.3: Grafische weergave Asfaltbekledingen Palen en Leidingen: Oordeel Matig

criterium	Beschrijving
Aansluiting	Afstand asfaltbekleding - paal of leiding ligt tussen 1 - 2 cm
Object	Paal / leiding is beschadigd, echter alleen boven de asfaltbekleding
Aantasting	Scheuren tussen 3 - 10 mm Erosie tussen 1 - 2 cm Geen gaten Geen uitspoeling

- 1 Aansluiting: Afstand asfaltbekleding - paal of leiding ligt tussen 1 - 2 cm
 - 2 Object: Paal / leiding is beschadigd, echter alleen boven de asfaltbekleding
 - 3 Aantasting: Scheuren tussen 3 – 10 mm / Erosie tussen 1 – 2 cm /
- Geen gaten / Geen uitspoeling

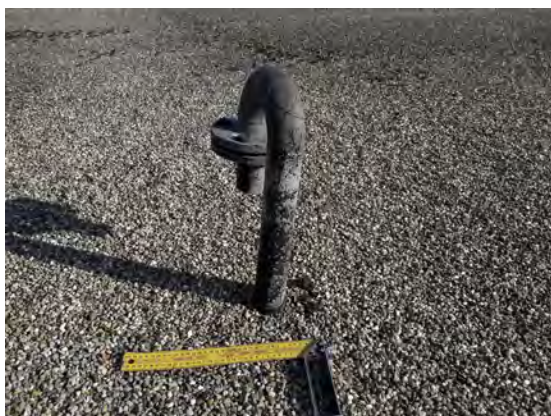
Foto 120: Plaats: Stellendam, Datum: 15 oktober 2018

- Situatie: Ontluchtingspijp in asfaltbekleding
- Toelichting: De ontluchtingspijp is ingegoten in de asfaltbekleding. Er is sprake van een goede aansluiting. De ontluchtingspijp is in orde. Rechts van de ontluchtingspijp bevindt zich een bredere scheur.
- Aansluiting: Goed
- Object: Goed
- Aantasting: Matig

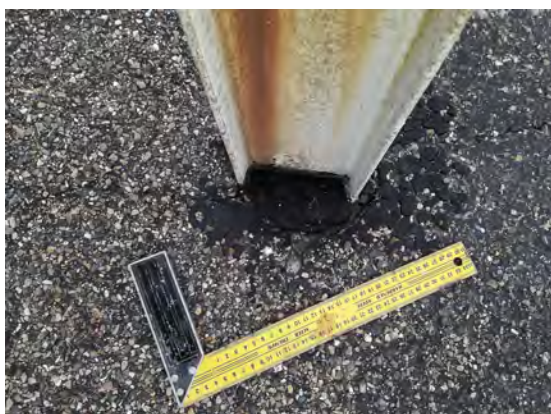
Foto 121: Plaats: Brouwersdam, Datum: 15 oktober 2018

- Situatie: Vangrail asfaltbekleding
- Toelichting: De paal van de vangrail is geplaatst in een boorgat in de asfaltbekleding. Vervolgens is het gat volgegoten. De paal is in orde. Rechts van de paal bevindt zich een bredere spleet. Aan beide zijden zijn kleine scheuren in de asfaltbekleding aanwezig.
- Aansluiting: Matig
- Object: Goed
- Aantasting: Redelijk

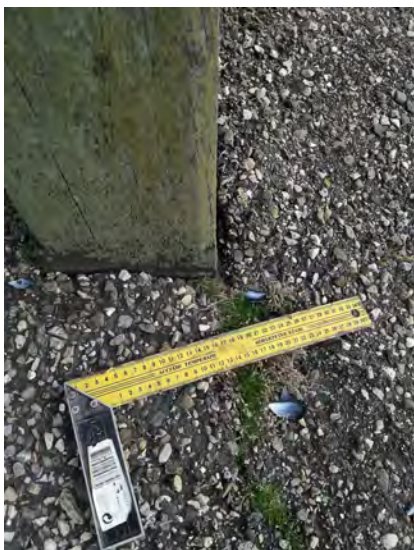
Foto 122: Plaats: Brouwersdam, Datum: 15 oktober 2018

Situatie: Houten paal in asfaltbekleding
 Toelichting: De houten hekwerk is ingegoten in de asfaltbekleding. Rechts is er sprake van een bredere spleet. De paal is in orde. Er bevindt zich een kleine scheur in de asfaltbekleding.
 Aansluiting: Matig
 Object: Goed
 Aantasting: Redelijk

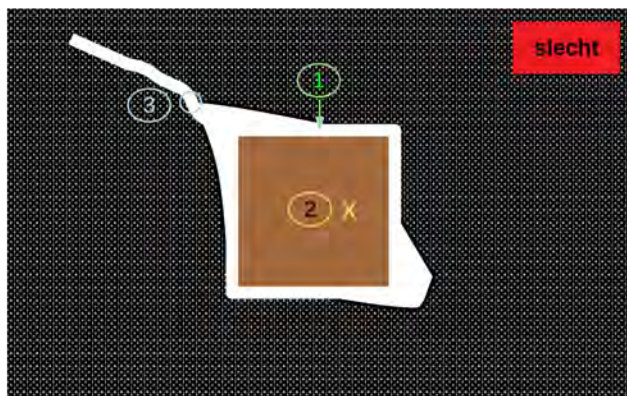
Figuur 11.4: Grafische weergave Asfaltbekledingen Palen en Leidingen: Oordeel Slecht

criterium	Beschrijving
Aansluiting	Afstand asfaltbekleding - paal of leiding is meer dan 2 cm
Object	Paal / leiding is beschadigd, zowel boven als onder de asfaltbekleding
Aantasting	Scheuren meer dan 10 mm Erosie meer dan 2 cm Wel gaten Wel uitspoeling

- 1 Aansluiting: Afstand asfaltbekleding - paal of leiding meer dan 2 cm
 2 Object: Paal / leiding is beschadigd, echter alleen boven de asfaltbekleding
 3 Aantasting: Scheuren meer dan 2 cm / Erosie meer dan 2 cm /
 Gaten meer dan 10 cm / Wel uitspoeling

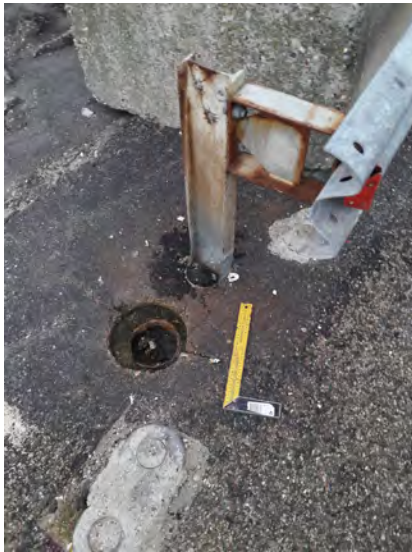
Foto 123: Plaats: Brouwersdam, Datum: 15 oktober 2018

Situatie: Pijp in asfaltbekleding
 Toelichting: Een voormalige pijp is ingegoten in de asfaltbekleding. Er is alleen nog een deel onder de asfaltbekleding aanwezig. Rond het object is de asfaltbekleding aangetast.
 Aansluiting: Slecht
 Object: Slecht
 Aantasting: Matig

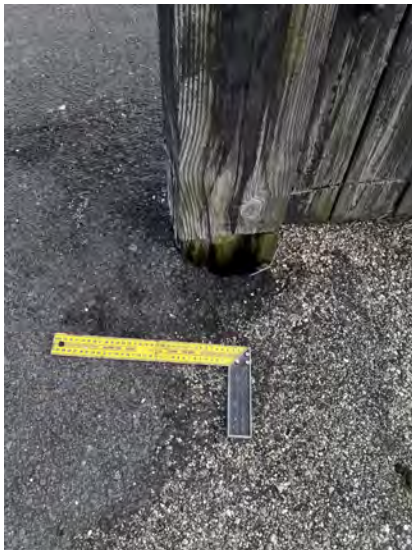
Foto 124: Plaats: Den Oever, Datum: 24 oktober 2018

Situatie: Houten hekwerk in asfaltbekleding
 Toelichting: Het houten hekwerk is ingegoten in de asfaltbekleding. De paal is echter ernstig aangetast, waardoor er sprake is van een slechte aansluiting. Op de rand van de aansluiting is de asfaltbekleding licht aangetast.
 Aansluiting: Slecht
 Object: Slecht
 Aantasting: Matig

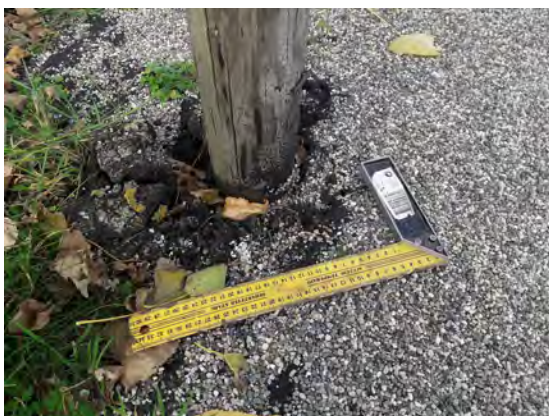
Foto 125: Plaats: Stad aan 't Haringvliet, Datum: 15 oktober 2018

Situatie: Houten paal in asfaltbekleding
 Toelichting: De houten paal is ingegoten in de asfaltbekleding. Er is sprake van een brede spleet tussen de paal en de asfaltbekleding. De paal is in orde. De asfaltbekleding is zwaar aangetast.
 Aansluiting: Slecht
 Object: Goed
 Aantasting: Slecht

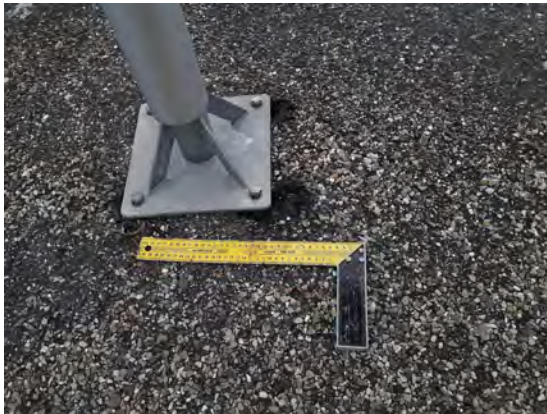
Situatie: Paal vastgeschroefd in asfaltbekleding

Toelichting: De paal staat met schroeven vast in de asfaltbekleding. De paal is in orde. Rond de schroeven is de asfaltbekleding aangetast waardoor er twee gaten zijn ontstaan.

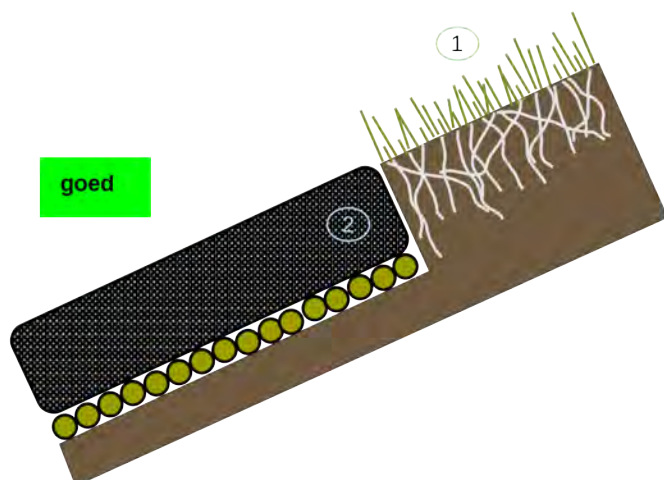
Figuur 12.1: Grafische weergave Asfaltbekledingen Beplanting naast bekleding: Oordeel Goed

criterium	Beschrijving
Beplanting	Grassen en kleine planten binnen 1 meter van de bekleding
Aantasting	Geen scheuren Erosie tussen 0 - 3 mm Geen gaten Geen uitspoeling

- 1 Beplanting: Grassen en kleine planten binnen 1 meter van de bekleding
- 2 Aantasting: Geen scheuren / Erosie tussen 0 – 3 mm / Geen gaten
/ Geen uitspoeling

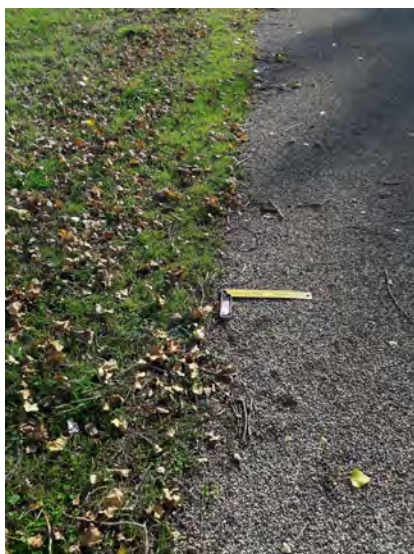
Foto 127: Plaats: Middelharnis, Datum: 15 oktober 2018

- Situatie: Grasbekleding onder een asfaltbekleding
- Toelichting: Ter plaatse van de overgang is alleen gras aanwezig. Er is geen sprake van aantasting als gevolg van de beplanting.
- Beplanting: Goed
- Aantasting: Goed

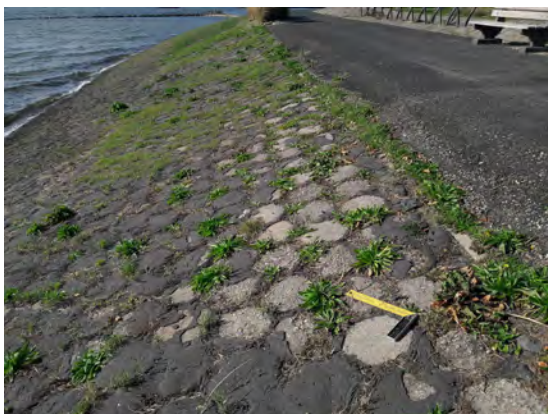
Foto 128: Plaats: Hellevoetssluis, Datum: 15 oktober 2018

Situatie: Kleine plantjes tussen een asfaltbekleding en een steenbekleding
 Toelichting: Ter plaatse van de overgang zijn kleine kruidachtige planten aanwezig. Er is geen sprake van aantasting als gevolg van de beplanting.
 Beplanting: Goed
 Aantasting: Goed

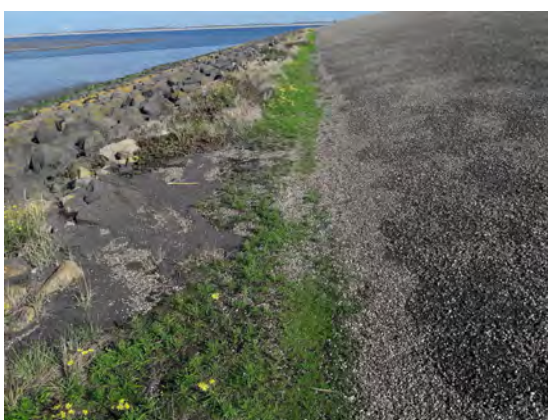
Foto 129: Plaats: Stellendam, Datum: 15 oktober 2018

Situatie: Kleine plantjes tussen een asfaltbekleding en gepenetreerde breuksteen
 Toelichting: Ter plaatse van de overgang zijn grassen en kleine kruidachtige planten aanwezig. Er is geen sprake van aantasting als gevolg van de beplanting.
 Beplanting: Goed
 Aantasting: Goed

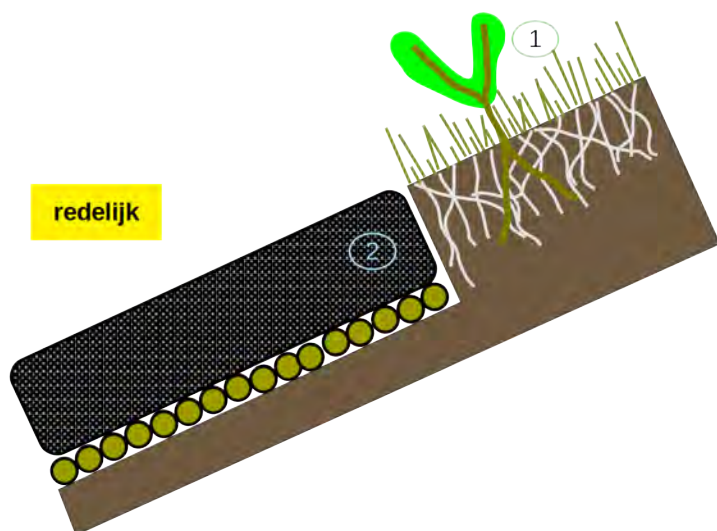
Figuur 12.2: Grafische weergave Asfaltbekledingen Beplanting naast bekleding: Oordeel Redelijk

criterium	Beschrijving
Beplanting	Ruigte zonder bomen binnen 1 m van de asfaltbekleding
Aantasting	Scheuren tussen 0 - 3 mm Erosie tussen 3 - 10 mm Geen gaten Geen uitspoeling

1 Beplanting: Ruigte zonder bomen binnen 1 m van de asfaltbekleding

2 Aantasting: Scheuren tussen 0 - 3 mm / Erosie tussen 3 – 10 mm /

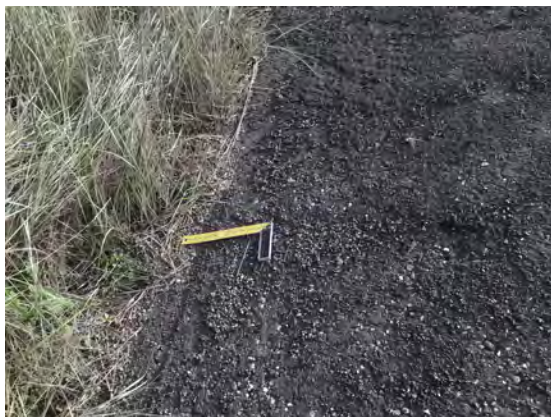
Foto 130: Plaats: Stellendam, Datum: 15 oktober 2018

Situatie: Grassen en ruigte aan de onderzijde van een asfaltbekleding

Toelichting: Aan de onderzijde van een asfaltbekleding is ruigte in de vorm van grassen en kruidachtige planten aanwezig. Er is geen sprake van aantasting als gevolg van de beplanting.

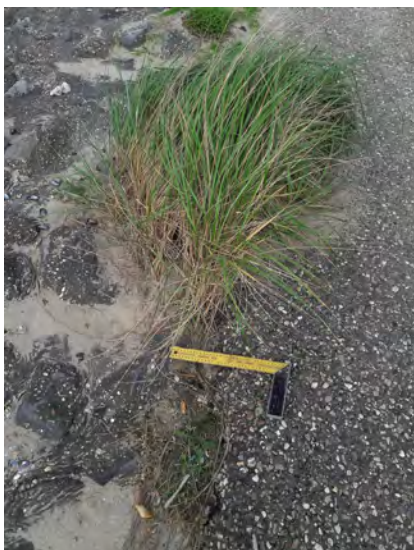
Situatie: Helmgras op de overgang van een asfaltbekleding met gepenetreerde breuksteen

Toelichting: Ter plaatse van de overgang is helmgras aanwezig. Er is geen sprake van aantasting als gevolg van de beplanting.

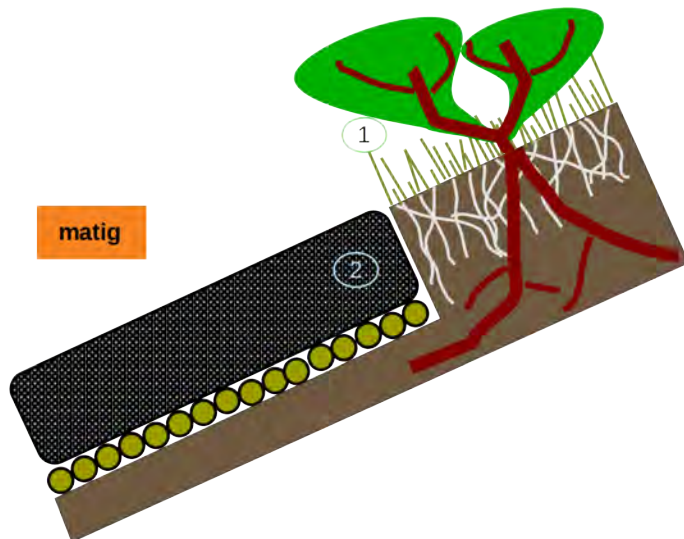
Figuur 12.3: Grafische weergave Asfaltbekledingen Beplanting naast bekleding: Oordeel Matig

criterium	Beschrijving
Beplanting	Bomen minder dan 5 jaar oud
Aantasting	Scheuren tussen 3 - 10 mm
	Erosie tussen 1 - 2 cm
	Geen gaten
	Geen uitspoeling

1 Beplanting: Bomen jonger dan 5 jaar binnen 1 m van de asfaltbekleding

2 Aantasting: Scheuren tussen 3 – 10 mm / Erosie tussen 1 – 2 cm /

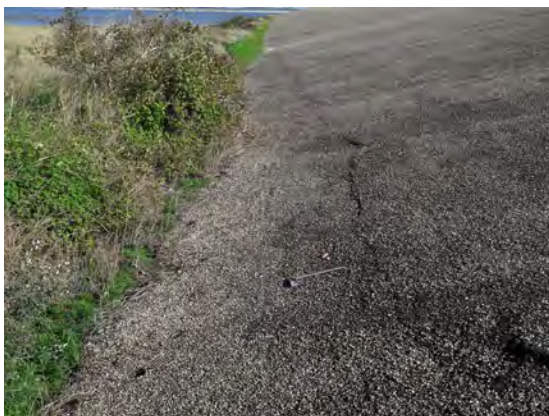
Foto 132: Plaats: Stellendam, Datum: 15 oktober 2018

Situatie: Bomen jonger dan 5 jaar binnen 1 m van de asfaltbekleding

Toelichting: Aan de onderzijde van een asfaltbekleding is ruigte in de vorm van boompjes aanwezig. Er is sprake van een scheur in de nabijheid van de overgang. Het is echter onduidelijk wat de oorzaak is

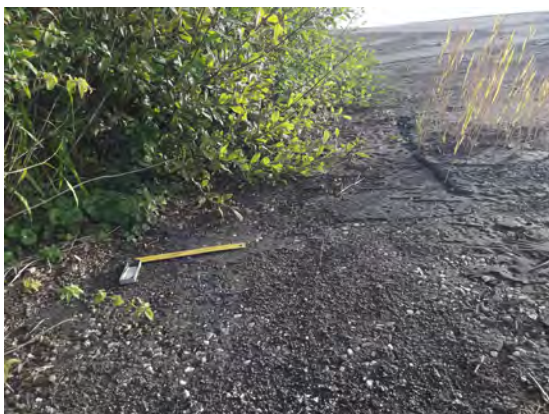
Situatie: Boompjes en struiken aan de onderzijde van een asfaltbekleding

Toelichting: Aan de onderzijde van een asfaltbekleding is ruigte in de vorm van boompjes aanwezig. Er is geen sprake van aantasting als gevolg van de beplanting.

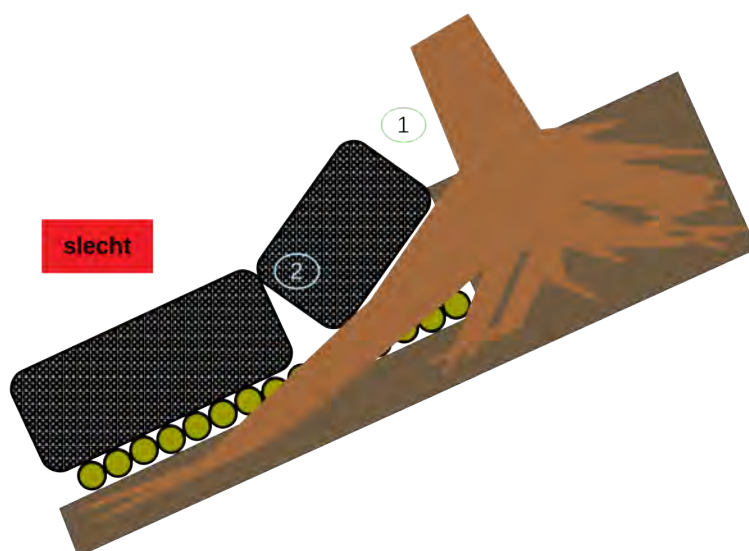
Figuur 12.4: Grafische weergave Asfaltbekledingen Beplanting naast bekleding: Oordeel Slecht

criterium	Beschrijving
Beplanting	Bomen jonger dan 5 jaar binnen 1 m van de asfaltbekleding
Aantasting	Scheuren meer dan 10 mm Erosie meer dan 2 cm Wel gaten Wel uitspoeling

1 Beplanting: Bomen ouder dan 5 jaar binnen 1 m van de asfaltbekleding

2 Aantasting: Scheuren meer dan 10 mm / Erosie meer dan 2 cm /

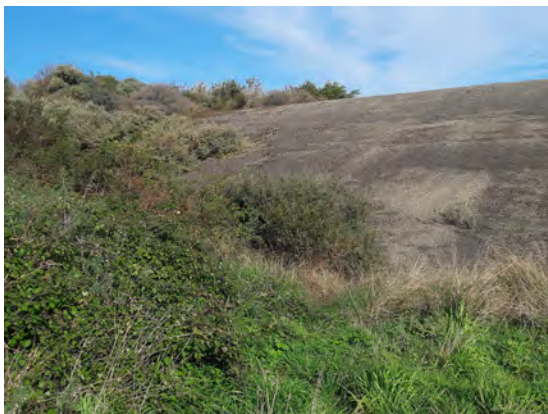
Foto 134: Plaats: Stellendam, Datum: 15 oktober 2018

Situatie: Bomen en struiken naast en onder een asfaltbekleding

Toelichting: Naast en onder de asfaltbekleding zijn bomen en struiken aanwezig. Het is onbekend of de bekleding aantasting heeft opgelopen.

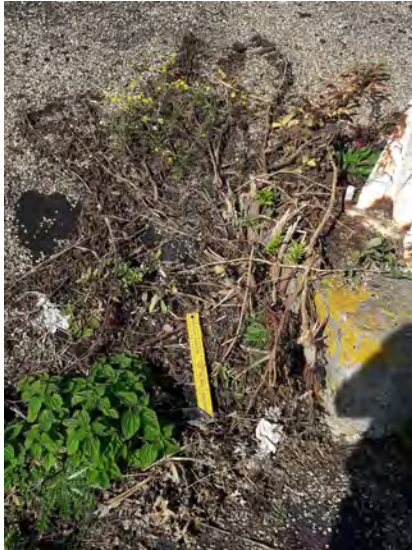
Foto 135: Plaats: Stellendam, Datum: 15 oktober 2018

- Situatie: Houtachtig gewas op een overgang van een asfaltbekleding
- Toelichting: Ter plaatse van de overgang is (afgezaagd) houtachtig gewas aanwezig. Hierdoor ontstaan er scheuren in de asfaltbekleding.
- Beplanting: Matig
- Aantasting: Slecht

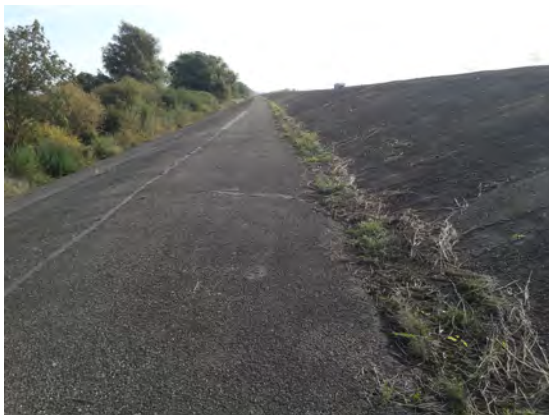
Foto 136: Plaats: Hellegatsplein, Datum: 15 oktober 2018

- Situatie: Bomen en struiken onder een asfaltbekleding
- Toelichting: Onder de asfaltbekleding zijn bomen en struiken aanwezig. Het is onbekend of de bekleding aantasting heeft opgelopen.
- Beplanting: Slecht
- Aantasting: Onbekend

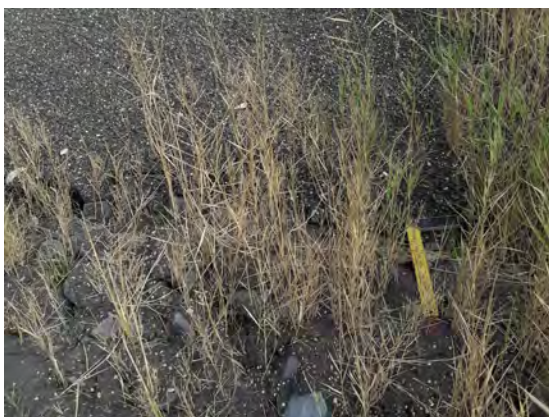
Foto 137: Plaats: Brouwersdam, Datum: 15 oktober 2018

- Situatie: Rietachtige planten op de overgang van een asfaltbekleding met gepenetreerde breuksteen
- Toelichting: Ter plaatse van de overgang zijn rietachtige planten aanwezig. Als gevolg van dit riet zijn er gaten in de bekleding ontstaan.
- Beplanting: Redelijk
- Aantasting: Slecht

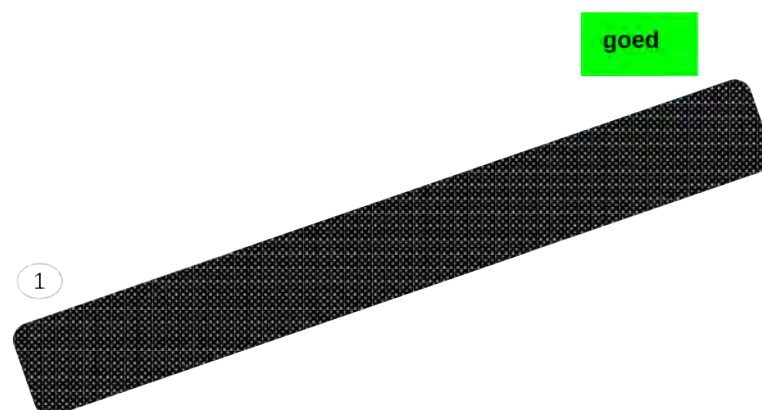
Figuur 13.1: Grafische weergave Asfaltbekledingen Inspecteerbaarheid: Oordeel Goed

Criterium	Beschrijving
Inspecteerbaarheid	Geen materiaal op de asfaltbekleding

1 Inspecteerbaarheid: Geen materiaal op de asfaltbekleding

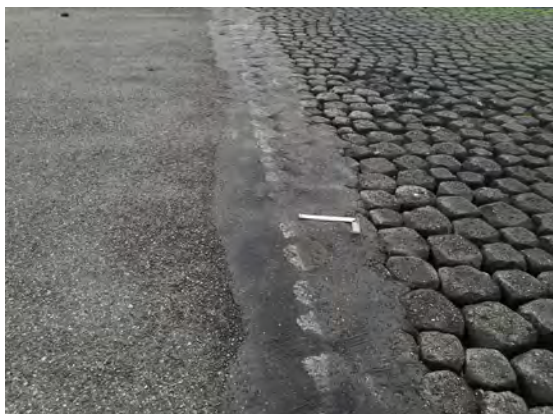
Foto 138: Plaats: Brouwersdam, Datum: 15 oktober 2018

Situatie: Verticale overgang van een asfaltbekleding op een steenbekleding
 Toelichting: De bekleding is volledig zichtbaar
 Inspecteerbaarheid: Goed

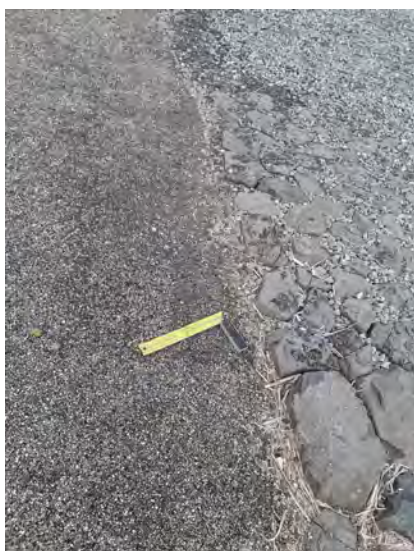
Foto 139: Plaats: Makkum, Datum: 24 oktober 2018

Situatie: Horizontale overgang van een asfaltbekleding op een steenbekleding
 Toelichting: De bekleding is volledig zichtbaar
 Inspecteerbaarheid: Goed

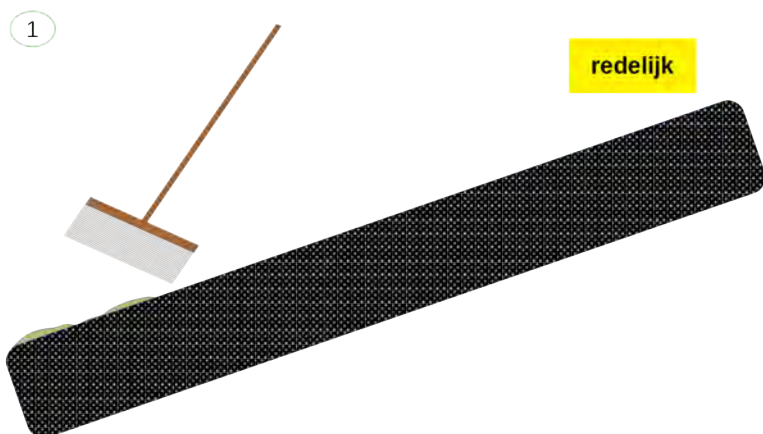
Figuur 13.2: Grafische weergave Asfaltbekledingen Inspecteerbaarheid: Oordeel Redelijk

criterium	Beschrijving
Inspecteerbaarheid	Materiaal op de asfaltbekleding kan met bezem worden verwijderd

1 Inspecteerbaarheid: Materiaal op de asfaltbekleding kan met bezem worden verwijderd

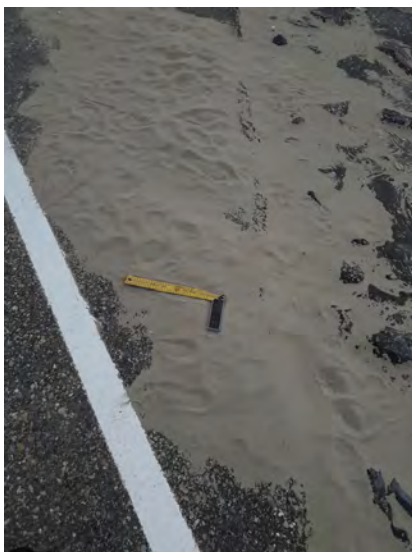
Foto 140: Plaats: Brouwersdam, Datum: 15 oktober 2018

Situatie: Asfaltbekleding met zand
 Toelichting: Op de asfaltbekleding heeft zich een dunne laag zand afgezet waardoor het niet meer mogelijk is om het asfalt te inspecteren. Met behulp van een bezem kan dit zand worden verwijderd.
 Inspecteerbaarheid: Redelijk

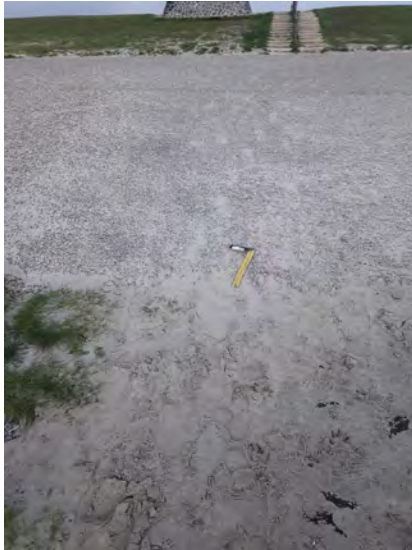
Foto 141: Plaats: Harlingen, Datum: 24 oktober 2018

Situatie: Asfaltbekleding met zand
 Toelichting: Op de asfaltbekleding heeft zich een dunne laag zand afgezet waardoor het niet meer mogelijk is om het asfalt te inspecteren. Met behulp van een bezem kan dit zand worden verwijderd.
 Inspecteerbaarheid: Redelijk

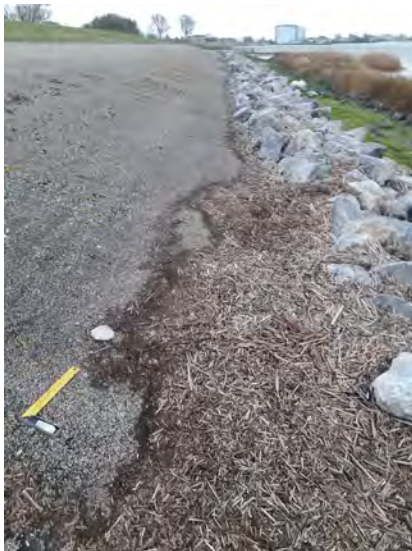
Foto 142: Plaats: Makkum, Datum: 24 oktober 2018

Situatie: Asfaltbekleding met veek
 Toelichting: Op de asfaltbekleding heeft zich een laag zand veek afgezet waardoor het niet meer mogelijk is om het asfalt te inspecteren. Met behulp van een bezem kan de veek worden verwijderd.
 Inspecteerbaarheid: Redelijk
