**Classificatie van toestand overgan-
gen in dijkbekledingen**

Marien Boers

11202189-007

Deze inspectieparameters zijn uitgewerkt met behulp van tekeningen en foto's voor het element Zuilen of Blokken binnen de elementgroep Steenbekleding en het element Waterasfaltbeton binnen de elementgroep Asfaltbekleding.

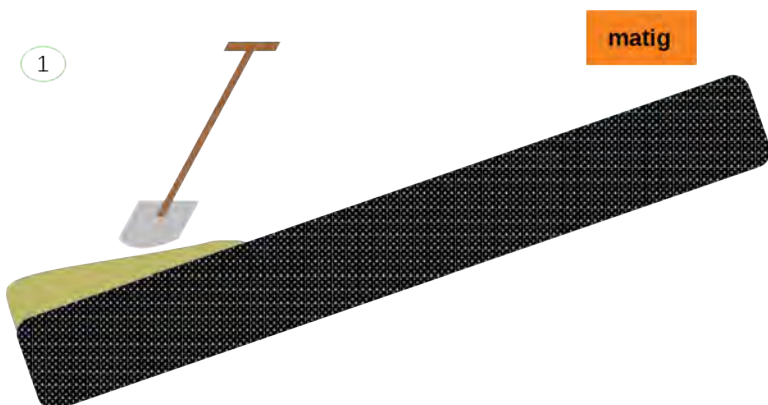
Figuur 13.3: Grafische weergave Asfaltbekledingen Inspecteerbaarheid: Oordeel Matig

criterium	Beschrijving
Inspecteerbaarheid	Materiaal op de asfaltbekleding kan met schep worden verwijderd

1 Inspecteerbaarheid: Materiaal op de asfaltbekleding kan met schep worden verwijderd

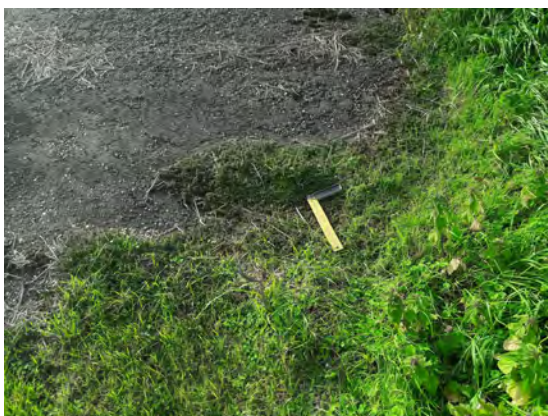
Foto 143: Plaats: Hellegatsplein, Datum: 15 oktober 2018

Situatie: Grondlaag met vegetatie op asfaltbekleding
 Toelichting: Om de asfaltbekleding te kunnen inspecteren dient de grondlaag eerst te worden afgegraven. Dit kan met een schep.
 Inspecteerbaarheid: Matig

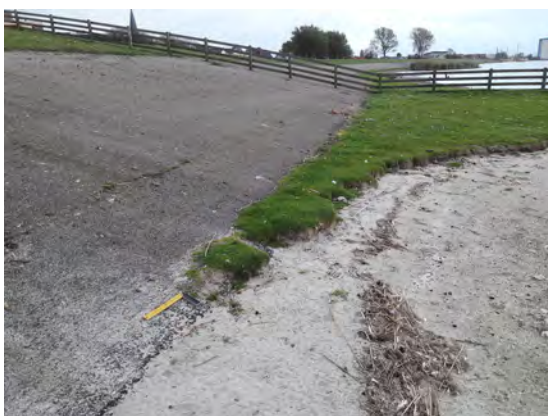
Foto 144: Plaats: Makkum, Datum: 24 oktober 2018

Situatie: Grondlaag met vegetatie op asfaltbekleding
 Toelichting: Om de asfaltbekleding te kunnen inspecteren dient de grondlaag eerst te worden afgegraven. Dit kan met een schep.
 Inspecteerbaarheid: Matig

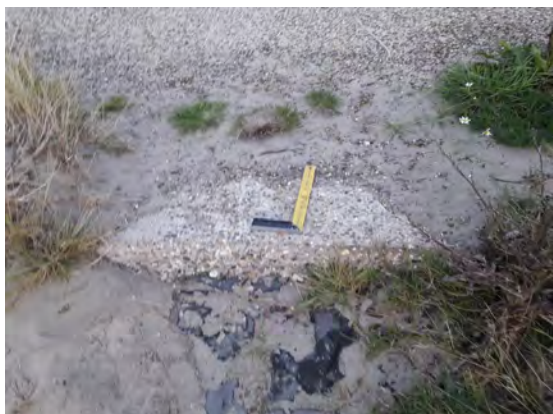
Foto 145: Plaats: Harlingen, Datum: 24 oktober 2018

Situatie: Zandlaag met vegetatie op asfaltbekleding
 Toelichting: Om de asfaltbekleding te kunnen inspecteren dient de grondlaag eerst te worden afgegraven. Dit kan met een schep.
 Inspecteerbaarheid: Matig

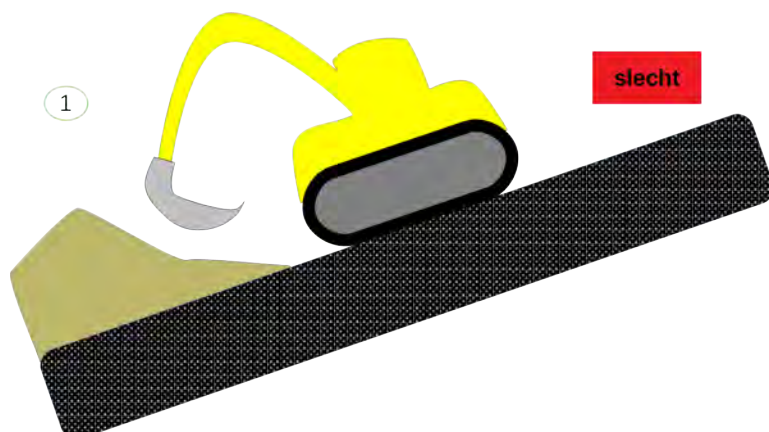
Figuur 13.4: Grafische weergave Asfaltbekledingen Inspecteerbaarheid: Oordeel Slecht

criterium	Beschrijving
Inspecteerbaarheid	Materiaal op de asfaltbekleding dient machinaal te worden verwijderd

1 Inspecteerbaarheid: Materiaal op de asfaltbekleding dient machinaal te worden verwijderd

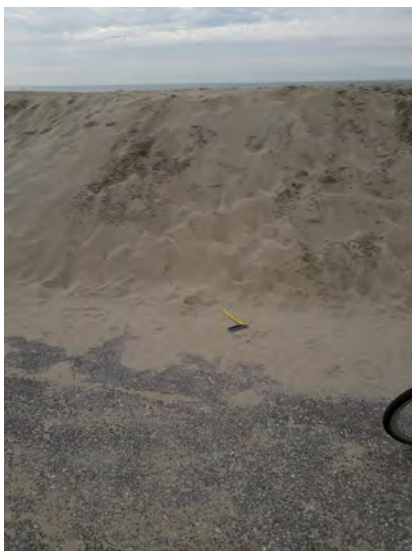
Foto 146: Plaats: Brouwersdam, Datum: 15 oktober 2018

Situatie: Duinvorming op asfaltbekleding
Toelichting: Door de duinvorming kan er geen inspectie van de asfaltbekleding plaatsvinden. Hiervoor dient eerst het zand machinaal te worden verwijderd.
Inspecteerbaarheid: Slecht

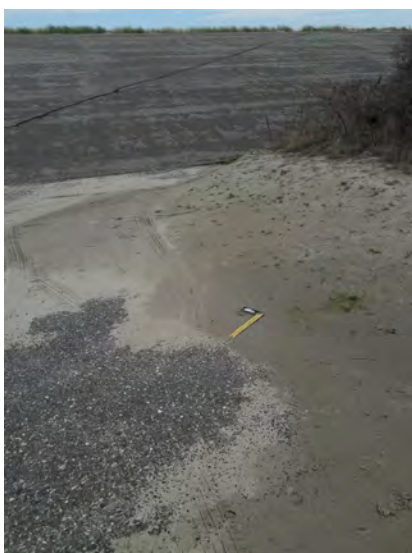
Foto 147: Plaats: Brouwersdam, Datum: 15 oktober 2018

Situatie: Duinvorming met vegetatie op asfaltbekleding
Toelichting: Door de duinvorming kan er geen inspectie van de asfaltbekleding plaatsvinden. Hiervoor dient eerst het zand machinaal te worden verwijderd.
Inspecteerbaarheid: Slecht

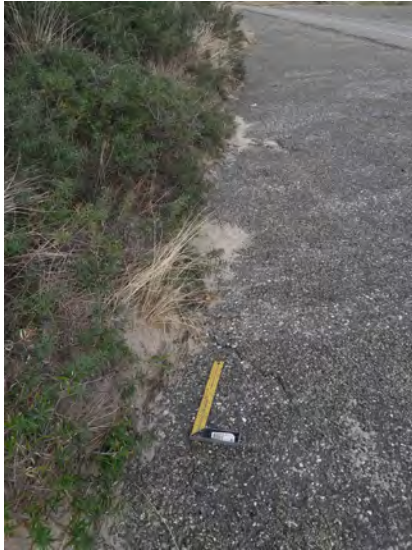
Foto 148: Plaats: Brouwersdam, Datum: 15 oktober 2018

Situatie: Duinvorming met vegetatie op asfaltbekleding
Toelichting: Door de duinvorming kan er geen inspectie van de asfaltbekleding plaatsvinden. Hiervoor dient eerst het zand machinaal te worden verwijderd.
Inspecteerbaarheid: Slecht
