## Analyse overstromingen Geulmonding

Watersysteemevaluatie Waterschap Limburg

<b>Versie</b>	1.0
<b>Datum</b>	28-04-2022
<b>Projectnummer</b>	11207700-000
<b>Document ID</b>	11207700-000-ZWS-0013
<b>Pagina's</b>	77
<b>Classificatie</b>	
<b>Status</b>	definitief

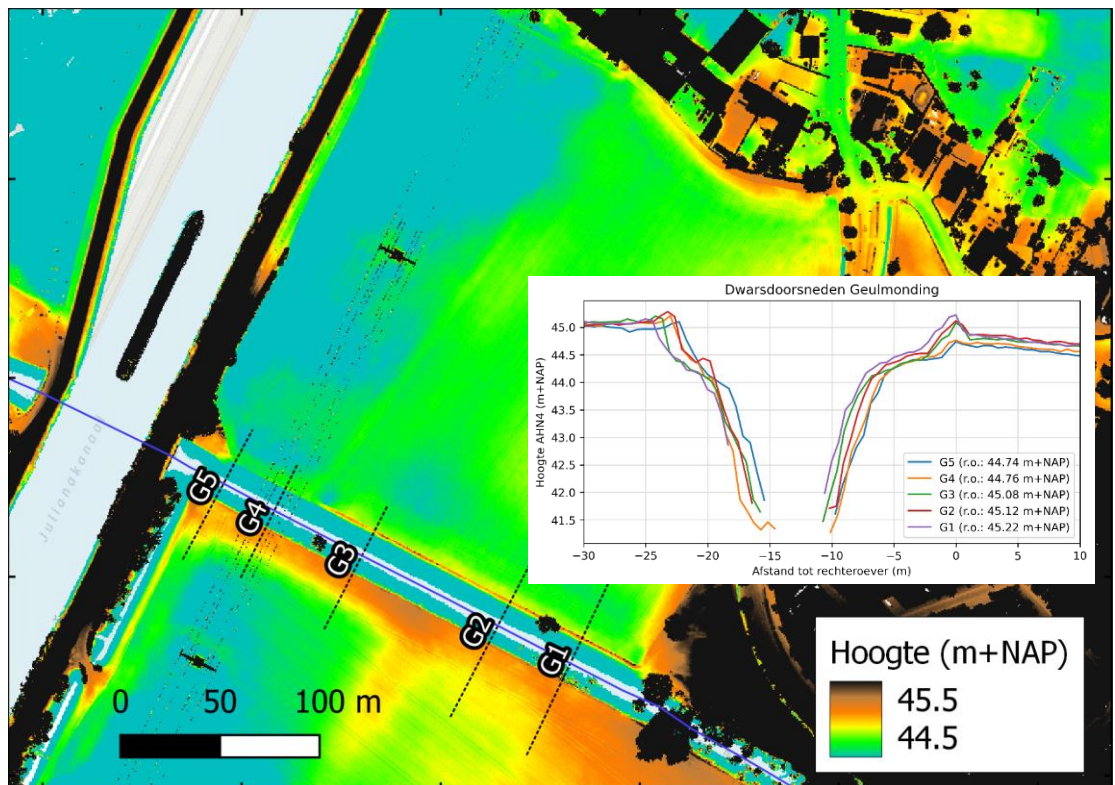
Figuur 3.6 Hoogtemodel (AHN4, december 2020) bovenstrooms van de sifon van de Geul onder het Julianakanaal. Inleg: Dwarsdoorsneden in Geulmonding op basis van AHN4 (december 2020), van zuid naar noord. Het dijke aan de rechter oever is onjuist gedetecteerd in het AHN-bestand en in werkelijkheid enkel begroeiing

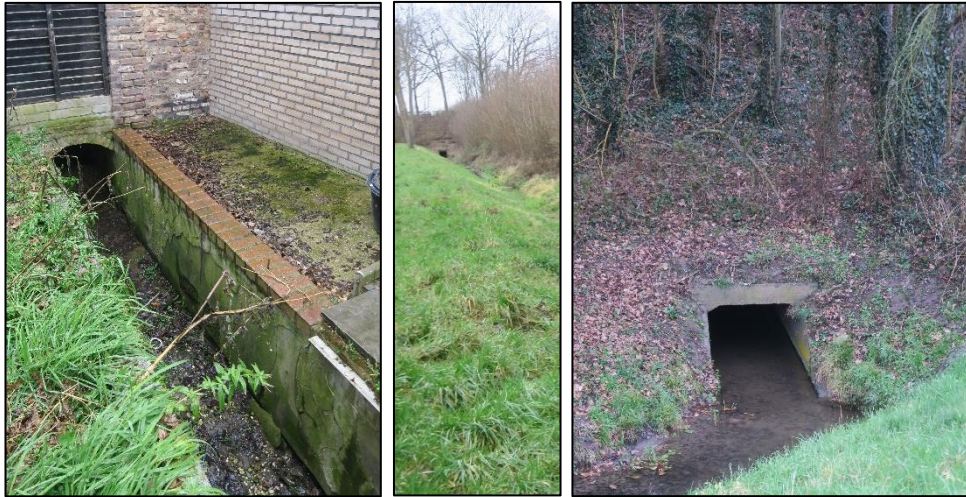
Figuur 3.11 Links: Verlegde broekgraaf door achtertuinen in Westbroek; Midden: in de verte de duiker onder de straat Westbroek (locatie 1 in Figuur 3.10); Rechts: duiker onder de brugweg/Essendijk (locatie 2 in Figuur 3.10). (foto's: N. Asselman)

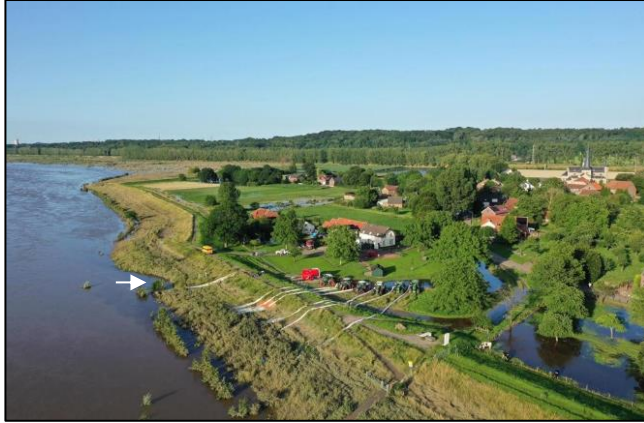
*Figuur 3.12 Afwatering bij Geulle aan de Maas naar de Maas met 6 tractorpompen en 1 pomp van de brandweer (bron: persoonlijke communicatie Waterschap Limburg). De ligging van de Oude Broekgraaf (vrije afwatering) is aangegeven met een witte pijl*

Het beekstelsysteem kon weer vrij afwateren nadat de waterstanden in de Maas weer voldoende waren gedaald. Op basis van schattingen van de waterhoogte (op basis van luchtfotografie) wordt het moment waarop de vrije afwatering kan beginnen bij Geulle ingeschat op een Maaswaterstand van 41 m+NAP, ofwel rond 17 juli 7:00 (op basis van modelsimulaties). Bij Elsloo kan maar een deel van het water worden afgevoerd, maar werd dit moment bereikt bij een waterstand van ongeveer 40 m+NAP, ofwel rond 17 juli 11:00. Deze afvoer begint klein, maar zal ieder uur zijn toegenomen ten gevolge van de dalende Maaswaterstanden (ongeveer 0.1 m/uur).

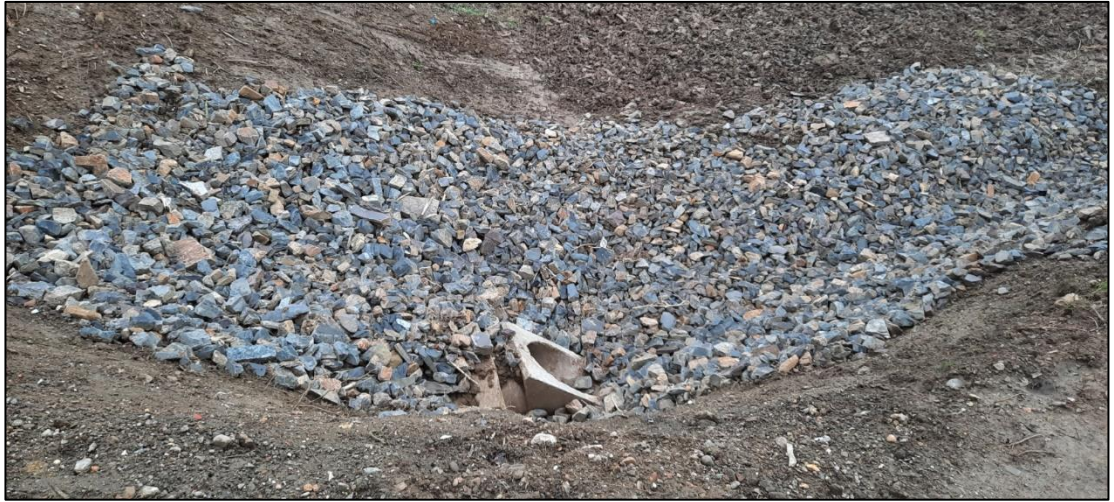
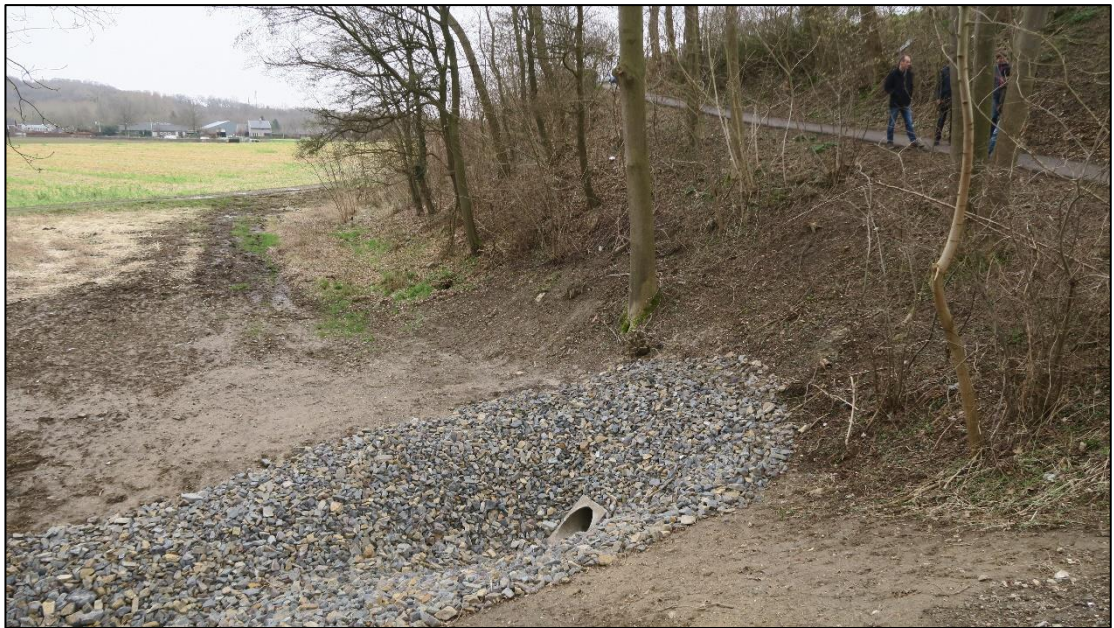
*Figuur 3.14 Foto's van de duiker na het hoogwater op 4 februari 2022. De grond rondom de duikers is vrij gegraven en de bodem is verdedigd. Boven: Zuidkant van de brug (foto: J. de Jong), Onder: noordkant van de brug (foto: N. Asselman)*

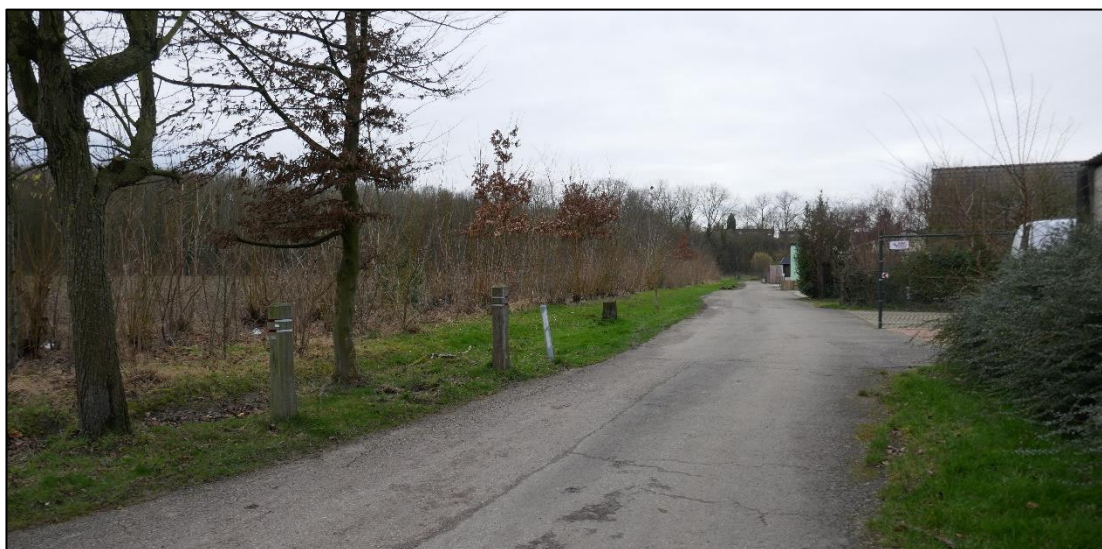
Figuur 3.17 Weg achter huizen Tussen de Bruggen. Links het inundatiegebied, rechts de achtertuinen (foto 4 februari 2022 door J. de Jong)

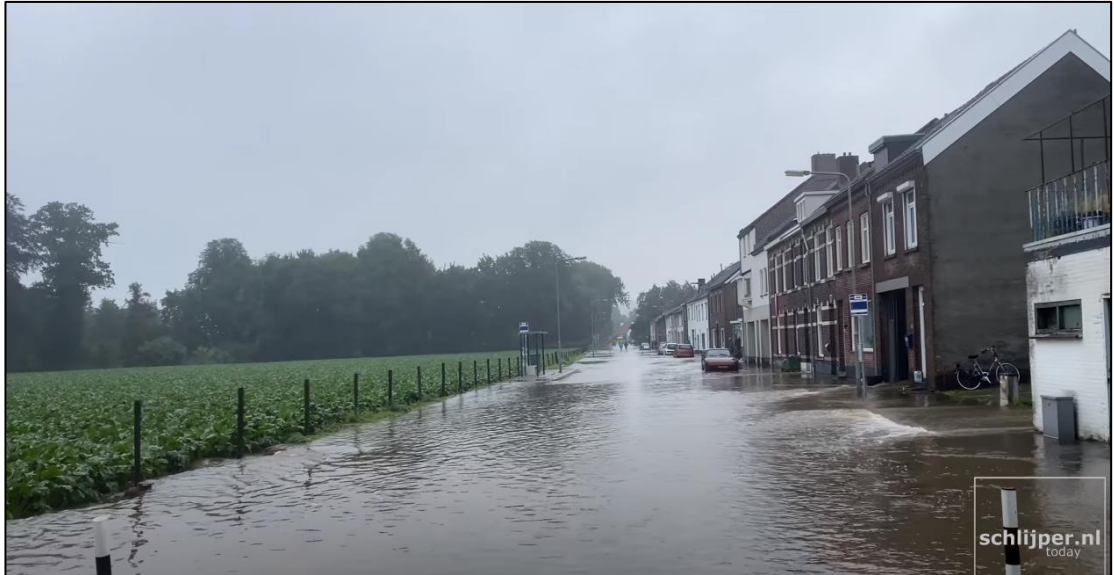
Figuur 3.18 Beeld van de voorkant van de huizen op 15 juli 15:32. Bron: video van Thomas Schlijper<sup>14</sup>

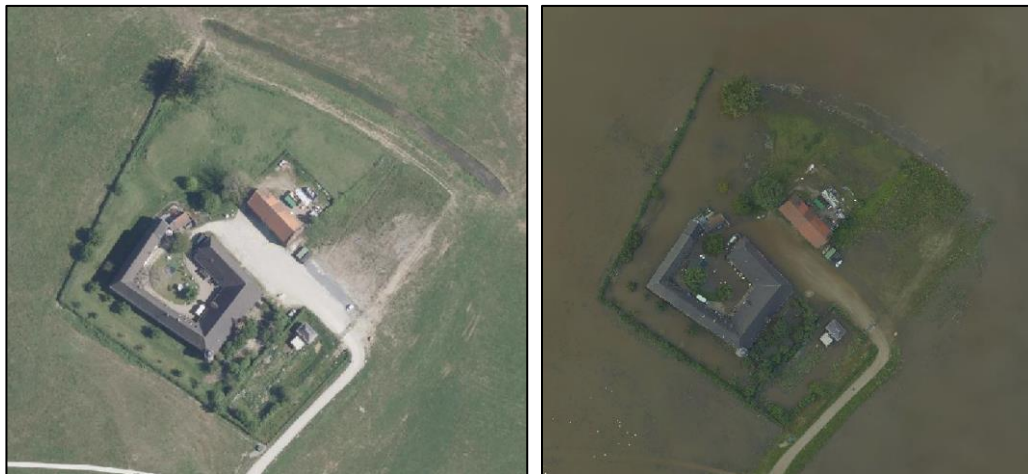
Figuur 3.19 Luchtfoto's kasteelhoeve Hartelstein. Links: RWS Luchtfoto 2021 Ortho HR; Rechts: Foto tijdens hoogwater (bron: Waterschapshuis<sup>15</sup>)

De kasteelhoeve Hartelstein ligt langs de Geul, in het winterbed van de Maas ten westen van het Julianakanaal. Hoewel bij eerdere hoogwaters (1993, 1995, 2003, 2011) het gebied rondom de hoeve wel overstroomde, zou deze zelf ongeschonden zijn gebleven. Dit in tegenstelling tot het hoogwater (HW) van juli 2021 toen wel overstroming plaats vond vanuit de Geul en de Maas (zie Figuur 3.19) en er grote schade is ontstaan ten gevolge van 0.5 m waterdiepte (Van Winkel, 2021).

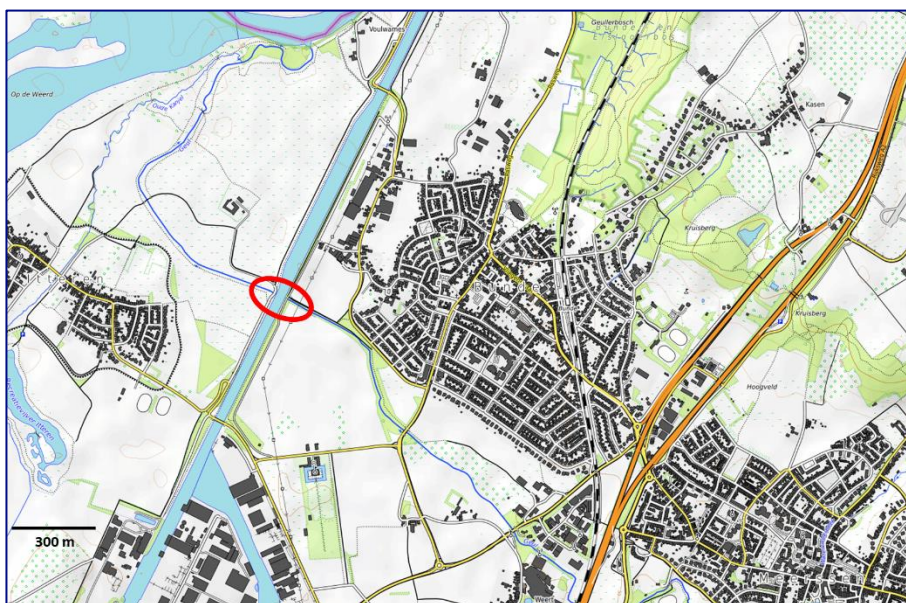
Figuur 4.1 Ligging van de sifon onder het Julianakanaal

Zoals in hoofdstuk 3 toegelicht, is de opstuwende werking van de sifon onder het Julianakanaal van grote invloed geweest op de hoge waterstanden aan de oostzijde van deze sifon. De combinatie van een hoge waterstand op de Maas, een hoge afvoer op de Geul en mogelijk een gedeeltelijke verstopping van de sifon deden de waterstanden sterk toenemen. Omdat bedijking langs de Geul ontbreekt, trad deze bij een waterhoogte van 44.7 m+NAP buiten haar oevers met de overstroming tot gevolg.

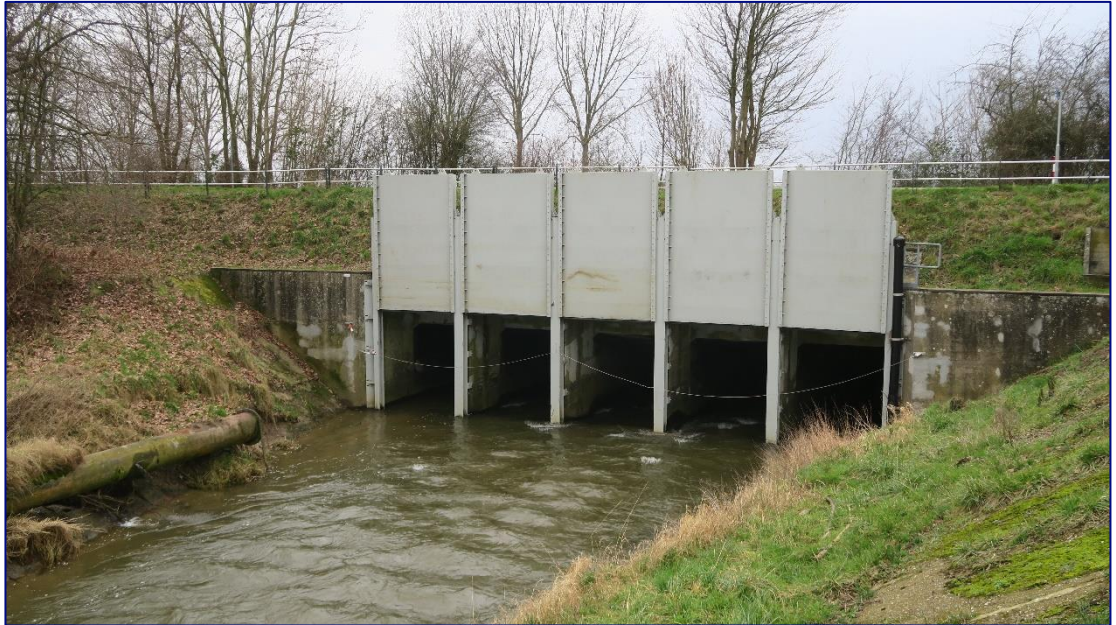
*Figuur 4.2 Foto van de sifon vanaf de oostzijde tijdens lage afvoercondities (foto 4 februari 2022, N. Asselman)*

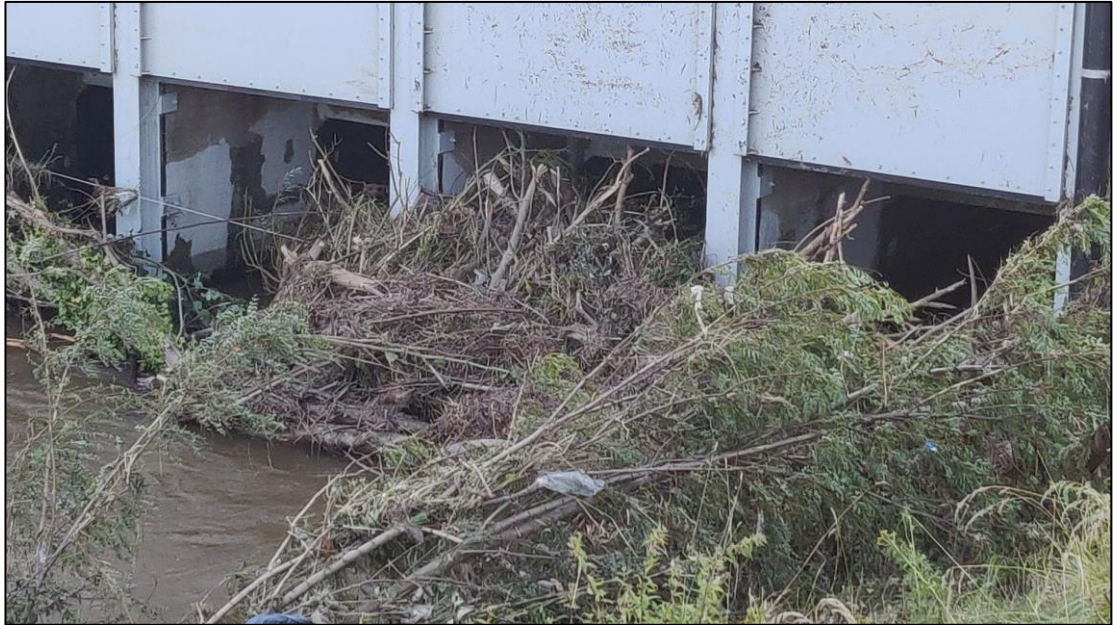
*Figuur 4.6 Drijfvuil bij de inlaat van de sifon na afloop van het hoogwater van juli 2021 (Foto ontvangen van Waterschap Limburg)*

Daarnaast wordt tijdens het hoogwater ook veel extra drijfhout en -vuil aangevoerd. Dit verzamelt zich bij de bovenstroomse opening van de sifon en drijft vooral aan de oppervlakte (figuur Figuur 4.5-C en Figuur 4.6). Ook dit geeft enige opstuwung, maar het effect hiervan is significant minder dan ten gevolge van verstoppingen van volledige openingen. In deze rapportage wordt op deze vorm van opstuwung niet verder ingegaan.

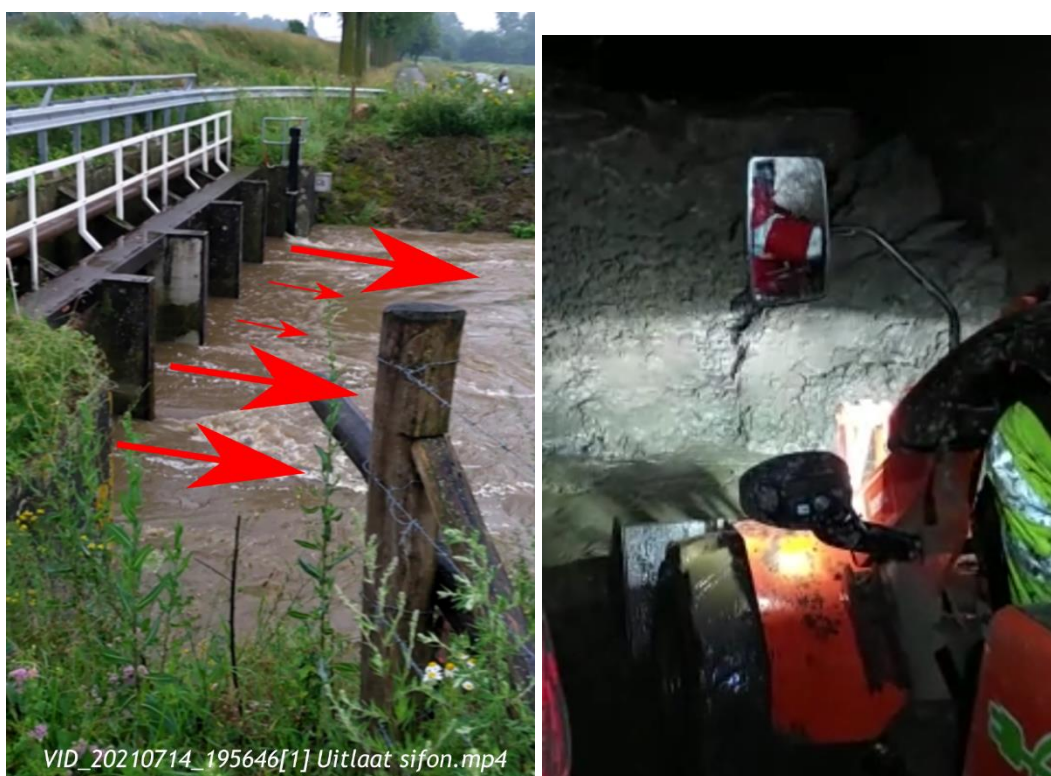
Figuur 4.8 Links: Beeld uit een video van de uitlaat van de sifon op 14 juli. Met pijlen is aangeven welke openingen duidelijk water afvoer (grote pijlen) en bij welke openingen dit niet zichtbaar is (kleine pijlen). Rechts: foto van onderhoudswerkzaamheden RWS-ZN, te zien is een shovel voor een grote laag slib

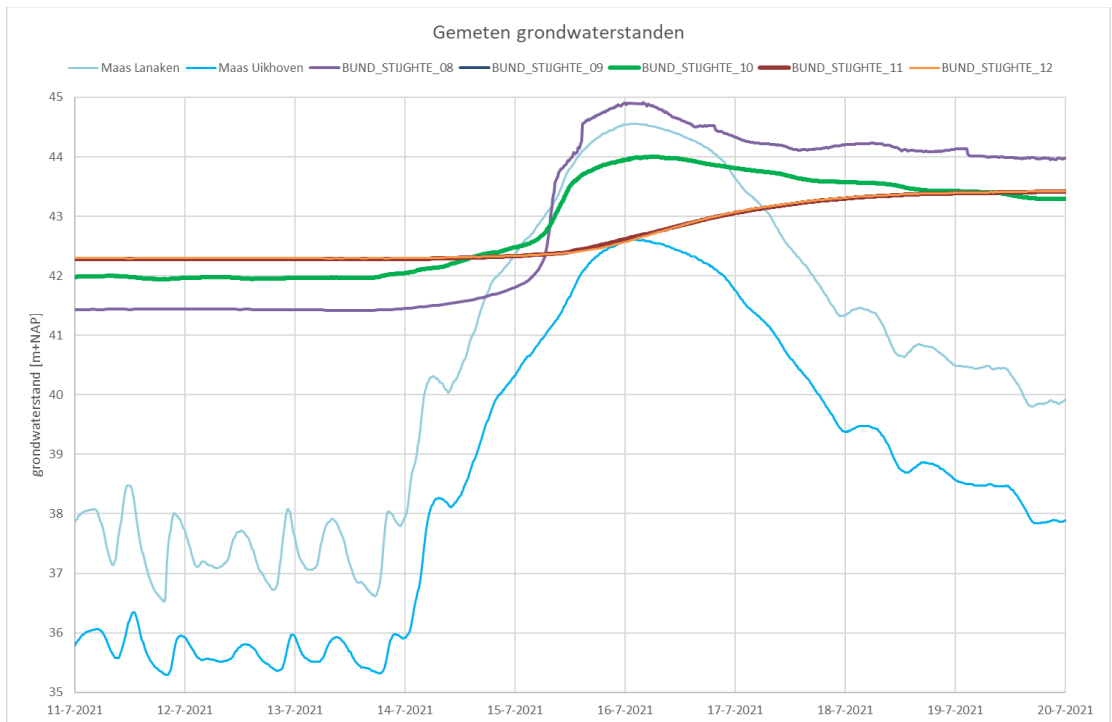
Figuur 5.3 Gemeten waterstanden op de Maas en grondwaterstanden nabij Bunde in juli 2021. De ligging van de peilbuizen is te zien in Figuur 5.4. De waterstanden van station 11 en 12 vallen samen. Station 9 is niet beschikbaar in de weergegeven periode. Een vergelijkbare figuur voor de periode december 2020 tot augustus 2021 is opgenomen in Bijlage E

Bij beide meetstations valt ook op dat de maximale grondwaterstanden samenvallen met de maximale waterstand op de Maas. Hieruit blijkt dat de Maas van invloed is geweest op (de afwatering van) het grondwater.

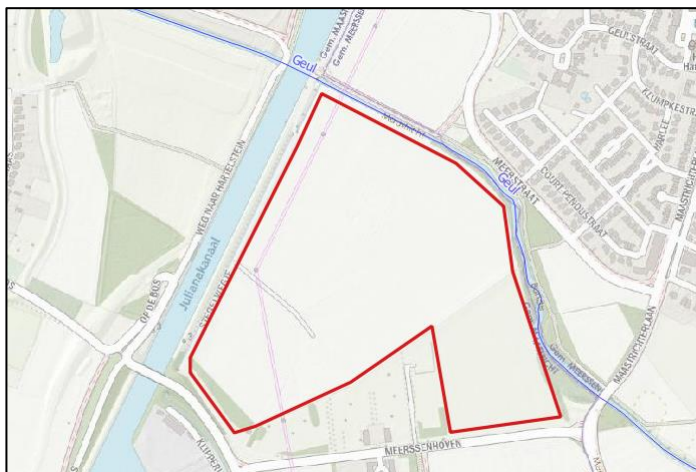
Figuur 6.2 Schets van een buffer met een oppervlak van ongeveer 300.000 m<sup>2</sup>. De locatie is enkel indicatief om aan te geven hoe groot dit oppervlak is

Een buffer of een retentiegebied biedt de mogelijkheid om veel water op te slaan. Zo kunnen hoogwaterstanden worden afgetopt. Figuur 6.2 geeft een voorbeeld van een buffer met een oppervlakte van 300.000 m<sup>2</sup>. Hoeveel water hierin geborgen kan worden is afhankelijk van de waterdiepte. Bij de huidige hoogteligging kan hier maar een zeer klein volume geborgen worden. Als deze buffer genoeg water zou moeten kunnen bergen om overstromingen tijdens een hoogwater zoals dat van juli 2021 te voorkomen, zou een diepte van 4 meter noodzakelijk zijn. Hiervoor zou het maaiveld fors moeten worden verlaagd en moet tevens worden voorkomen dat het gebied zich opvult met grondwater en regenwater. Dit lijkt niet realistisch, waardoor een veel groter oppervlak noodzakelijk zou zijn.

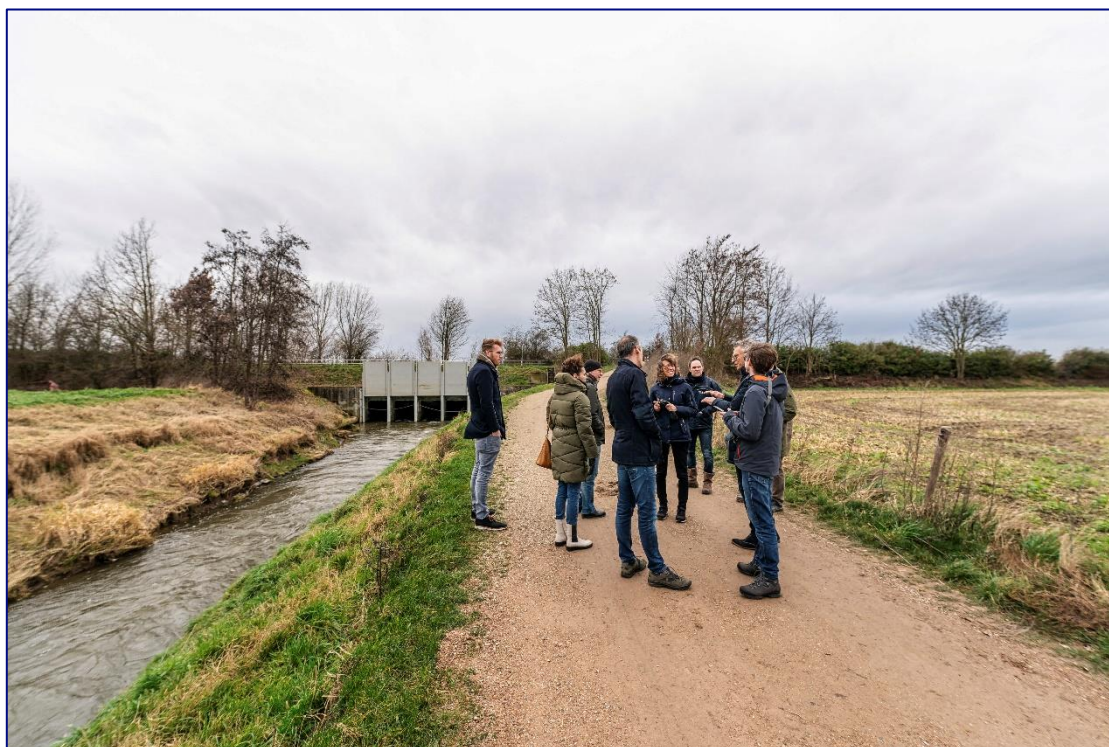
Foto 1.1 Foto van het veldbezoek ter hoogte van de Geul bij het sifon onder het Julianakanaal. Foto door Aron Nijs, Gemeente Meerssen

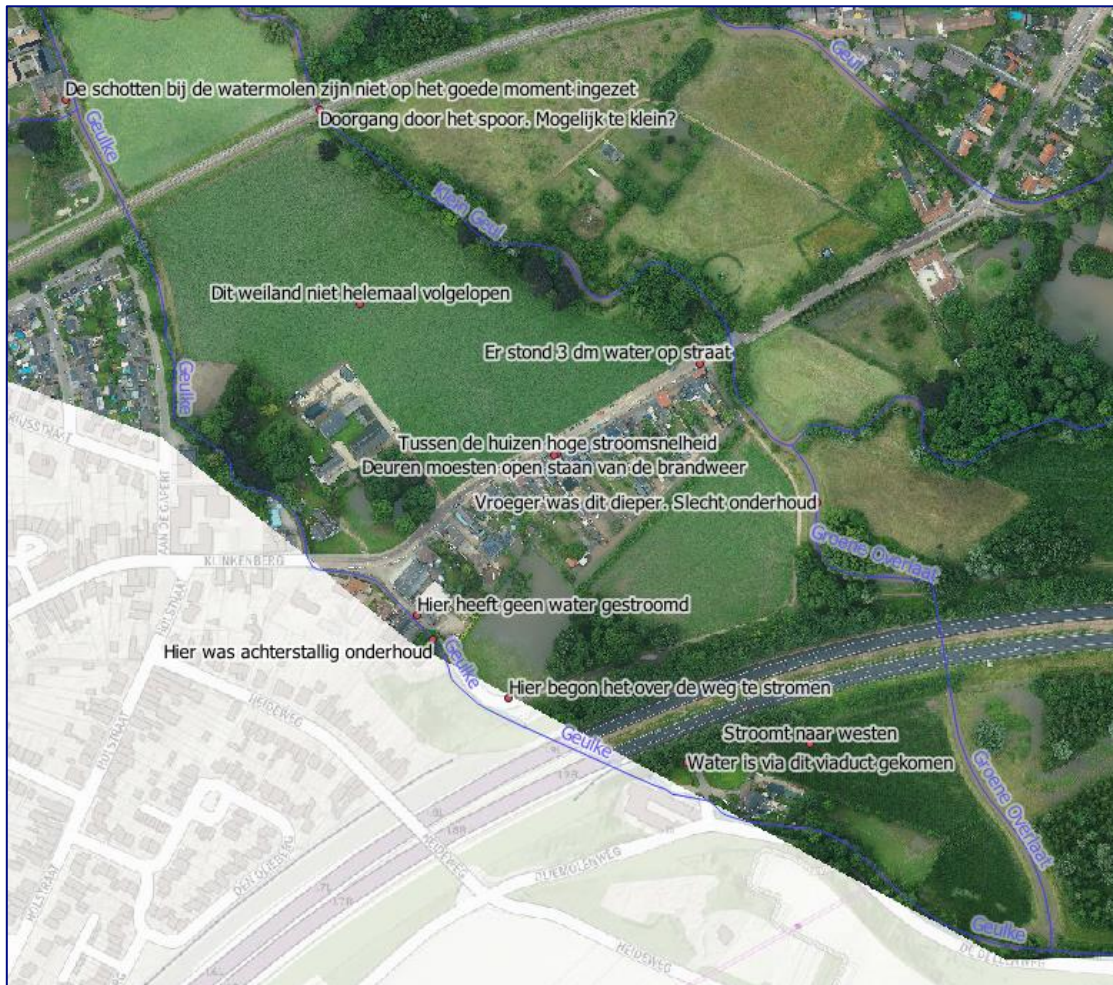
Figuur 2: Enkele opmerkingen bij veldbezoek Tussen de Bruggen. Achtergrond: luchtfoto van na het hoogwater (vrijdag 16 juli).

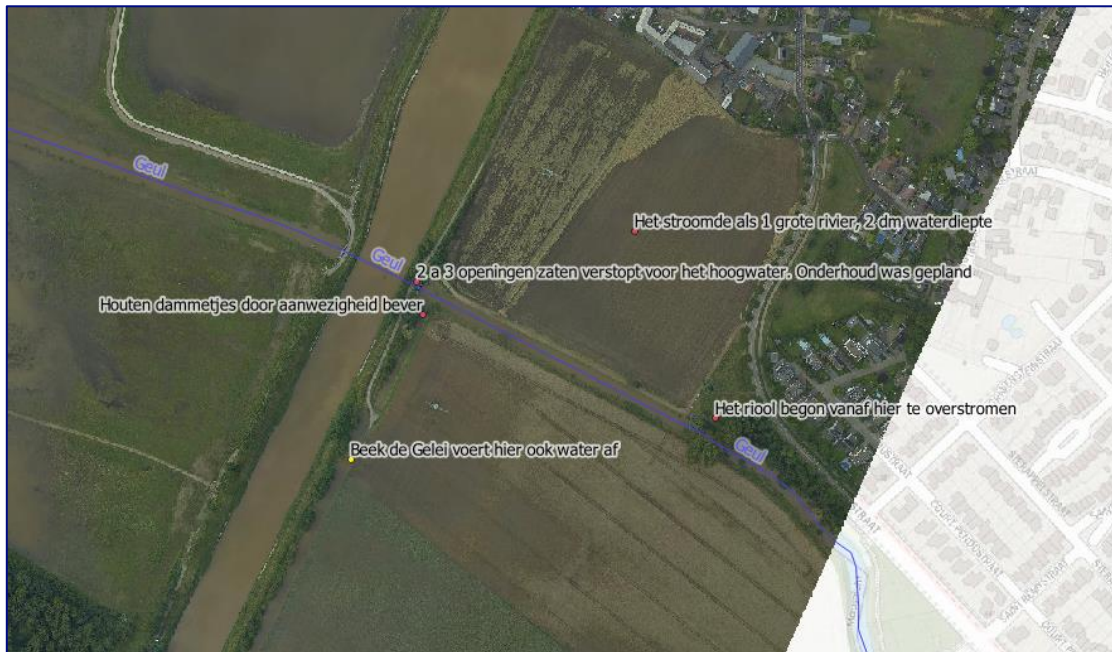
Figuur 4: Enkele opmerkingen bij veldbezoek Tussen de Bruggen. Achtergrond: luchtfoto tijdens de piek van de Maas.

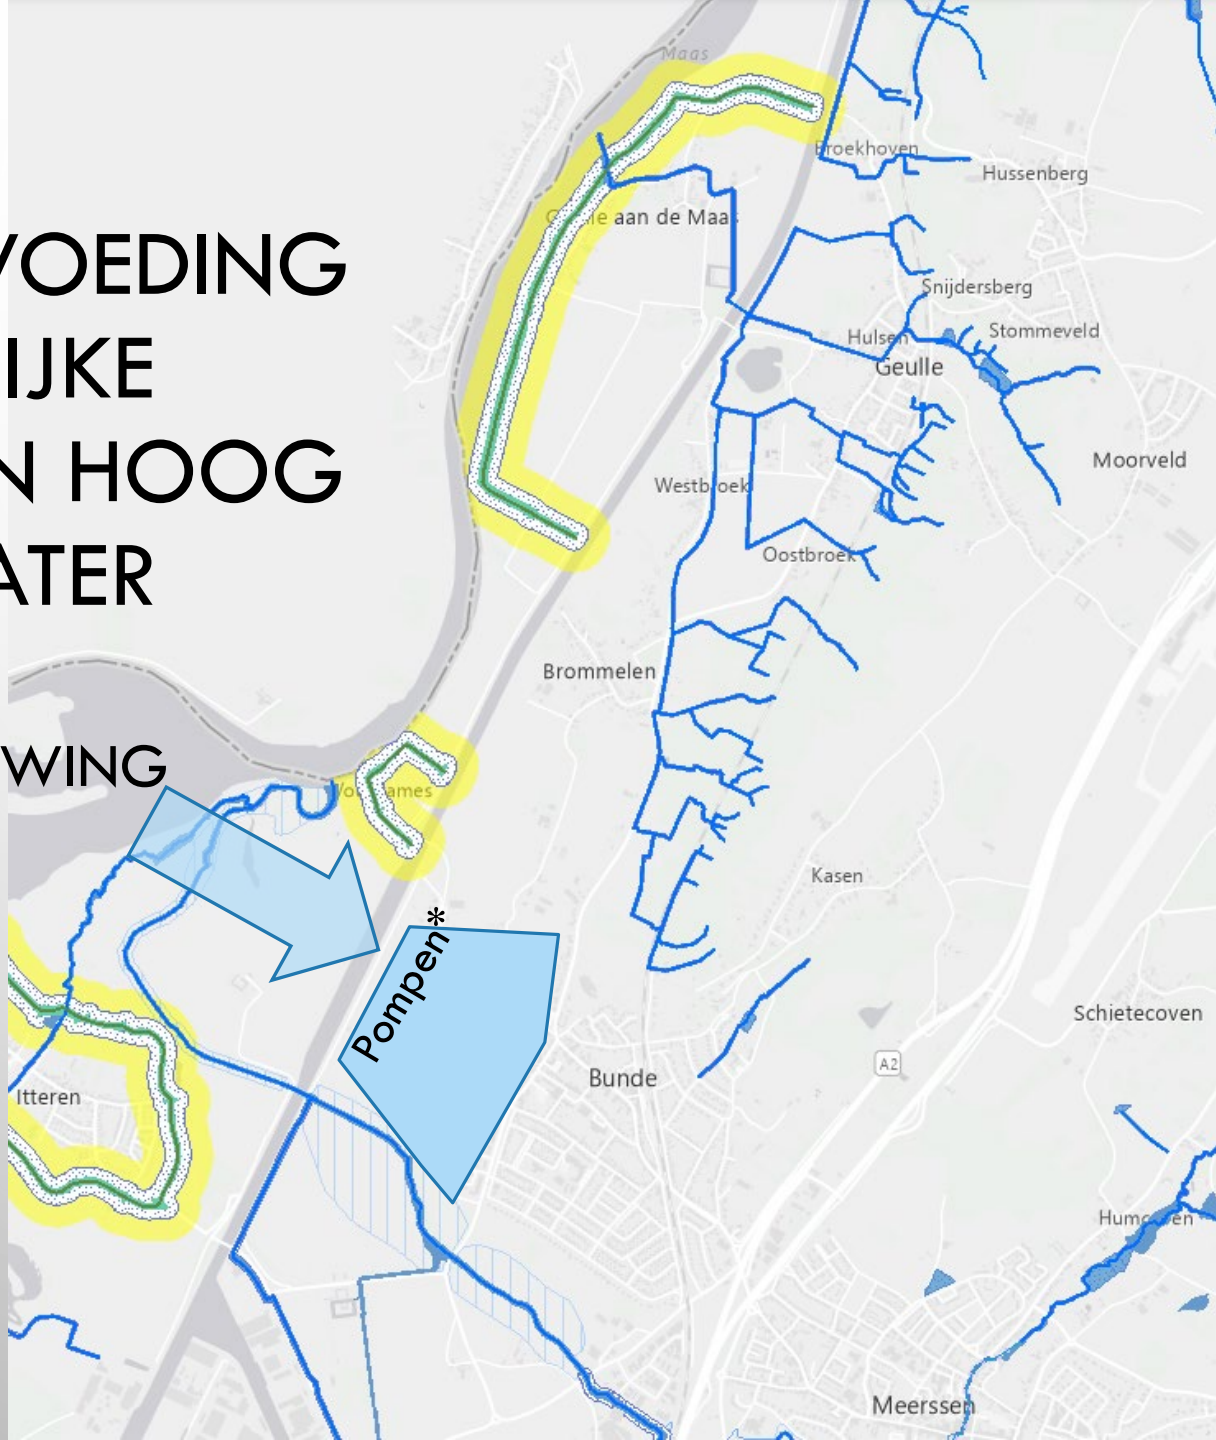
MER WAARSCHUWING  
BUNDE

\* Pompen in de Meerstraat Bunde, bedoeld om te hoog grondwater te voorkomen, zijn in 2020 door Consortium Grensmaas overgedragen aan Waterschap Limburg.

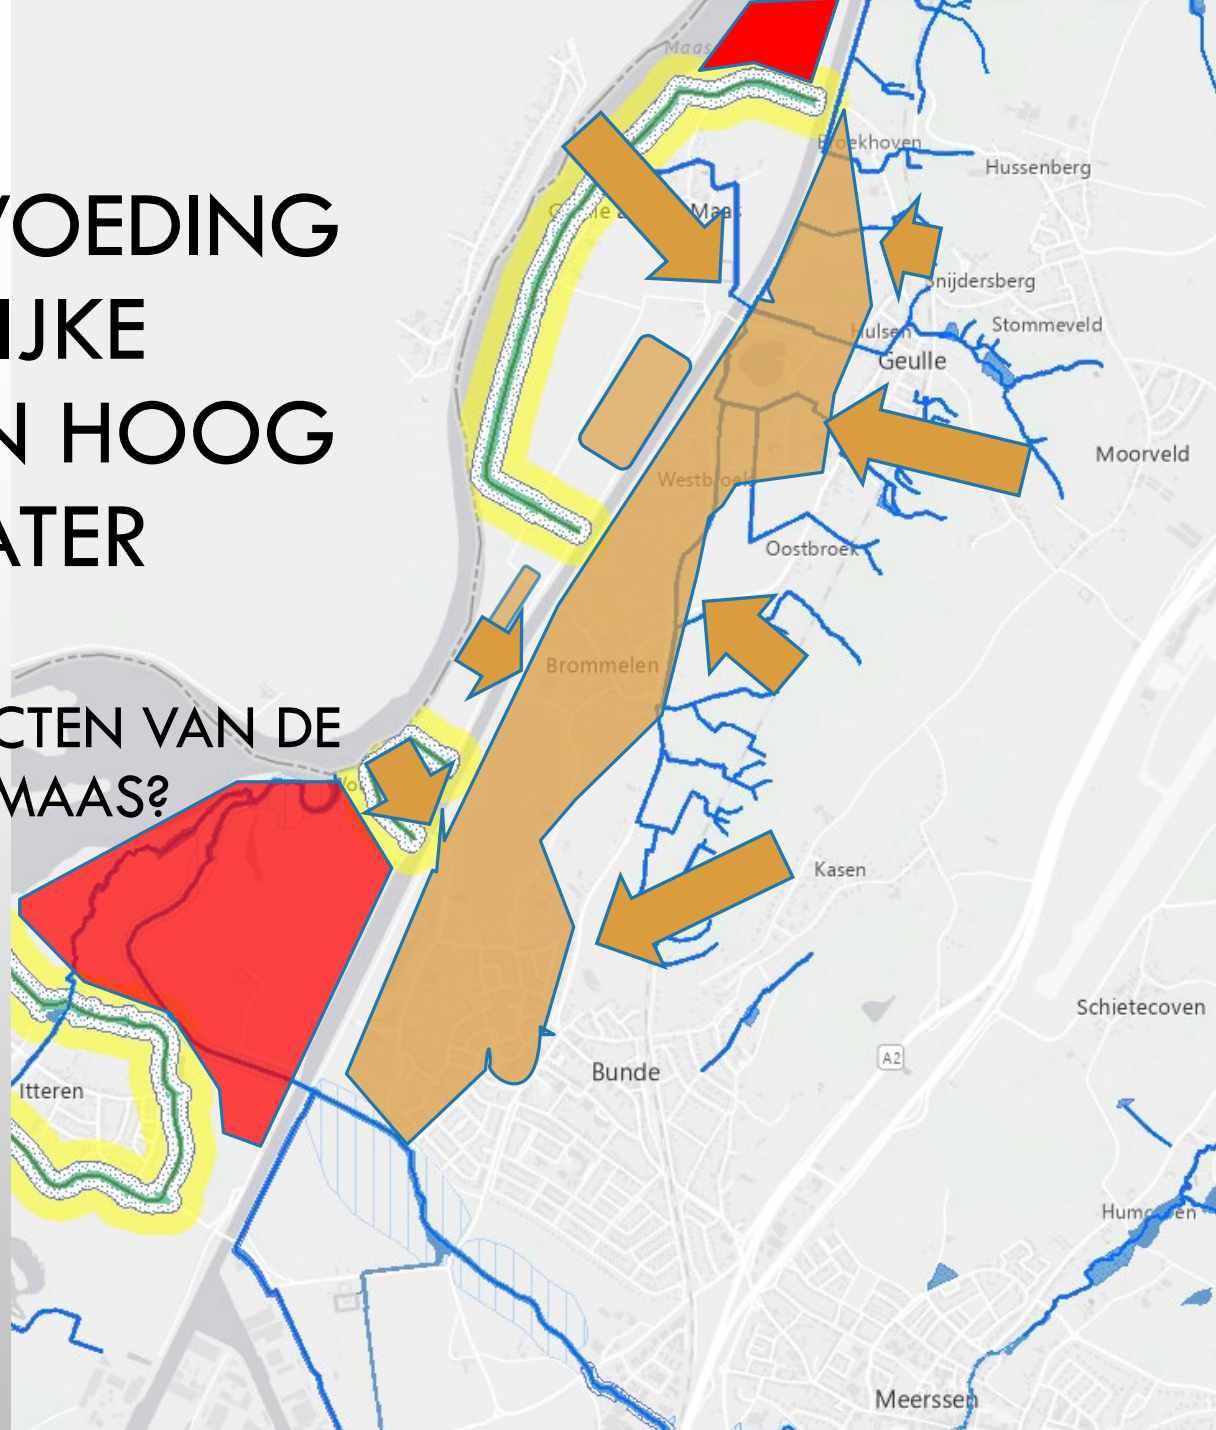
2021 KWELWATER EFFECTEN VAN DE  
HOOGSTAANDE MAAS?

3 voorgaande jaren kenden grote droogte, geen hoog grondwater

Grondwater stond hoog sinds enorme buien van eind juni 2021. Dat heeft tenminste geduurd tot de jaarwisseling.

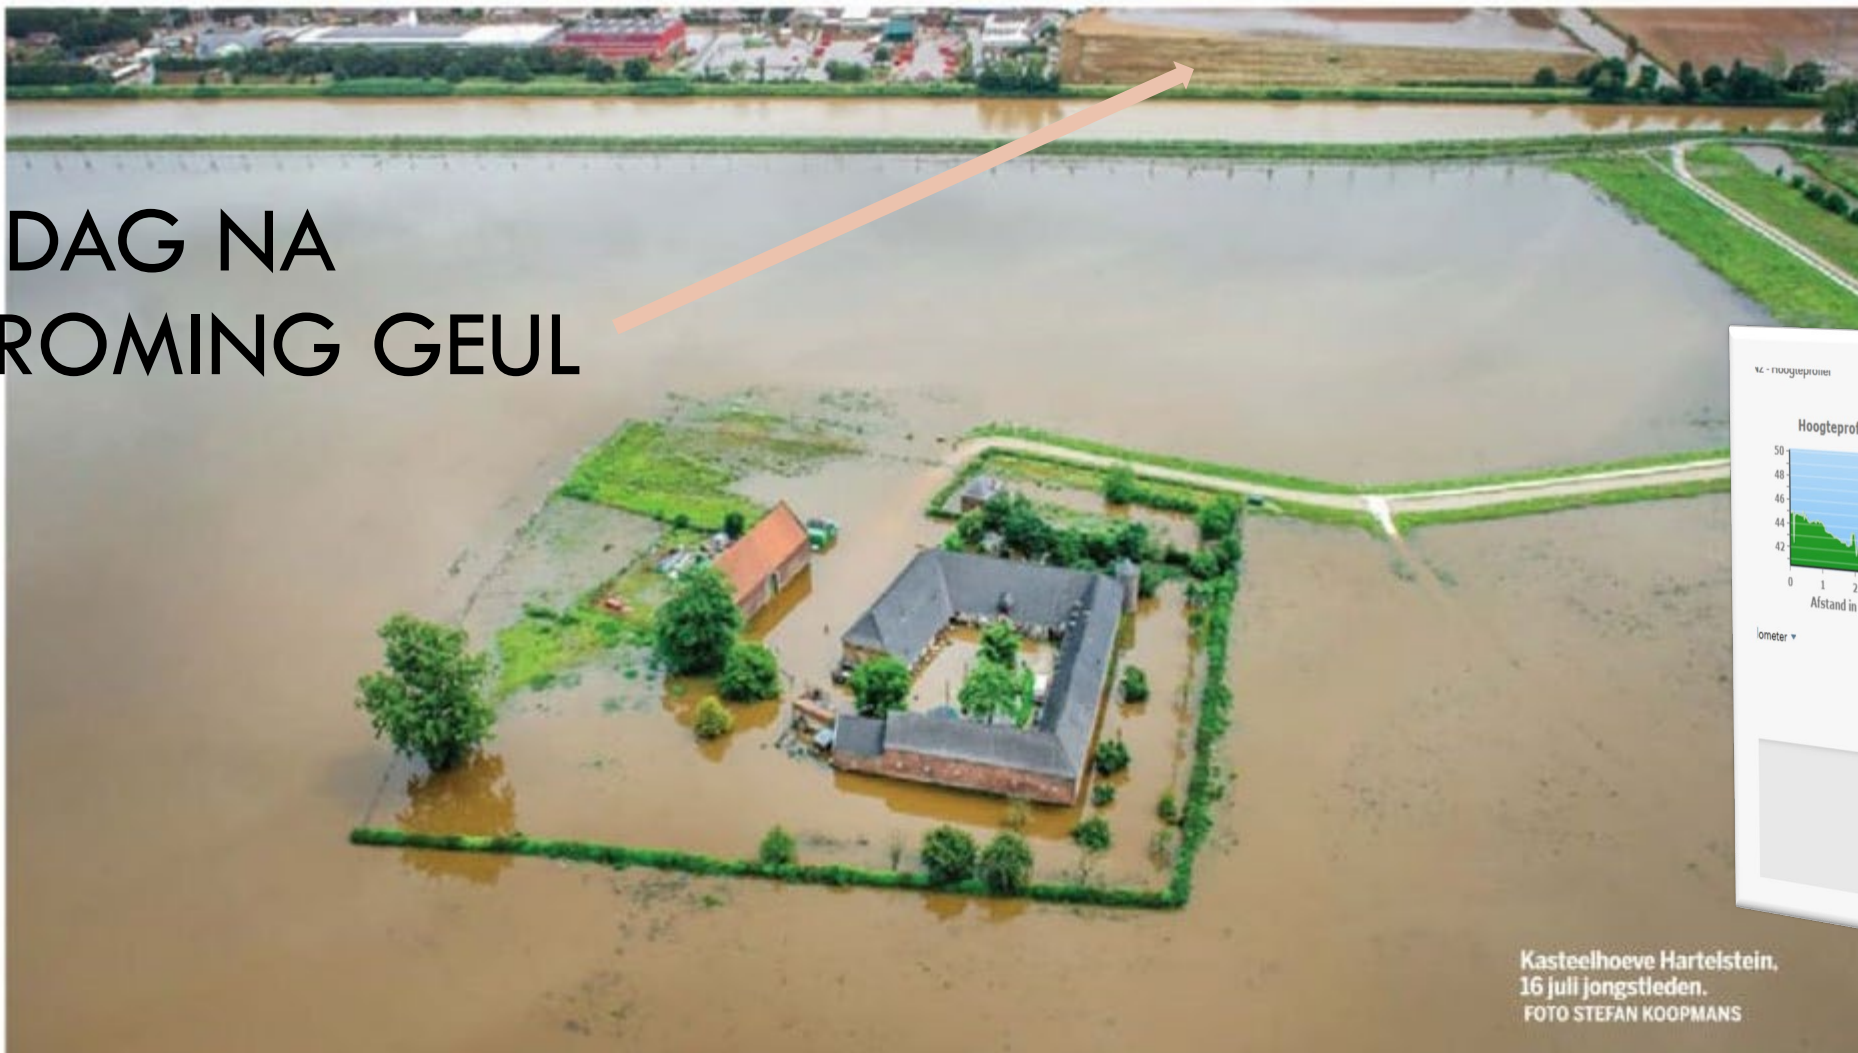
# 1 DAG NA OVERSTROMING GEUL

Kasteelhoeve Hartelstein,  
16 juli jongstleden.  
FOTO STEFAN KOOPMANS

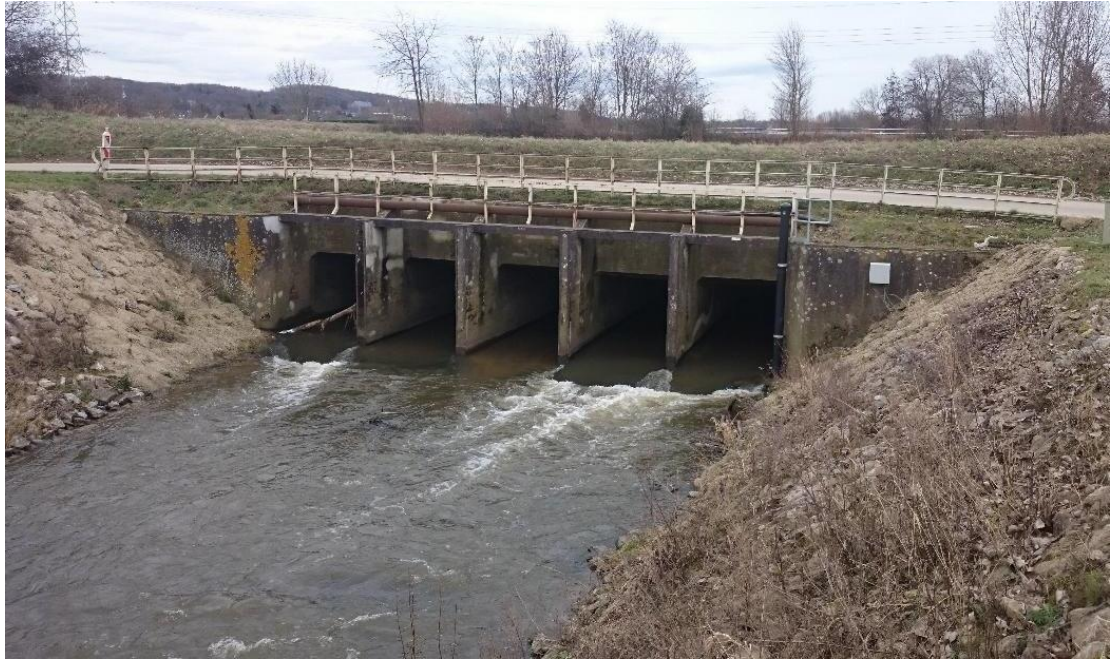
Figuur C.1 Stroomafwaartse locatie van de sifon onder het Julianakanaal. Bron: Natuurbalans (2020)

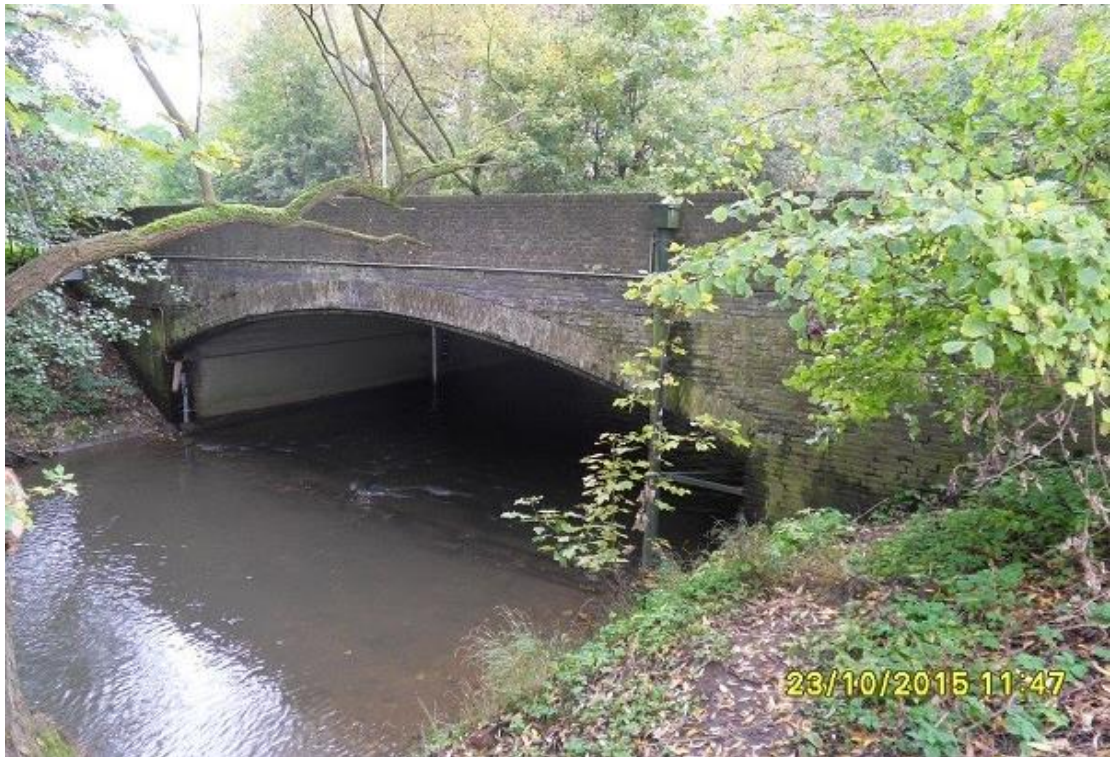
Figuur C.2 Bovenstroomse zijde van de brug Maastrichterlaan over de Geul. Locatie waterstandsmmeetpunt 186. Bron: <https://www.waterstandlimburg.nl/>

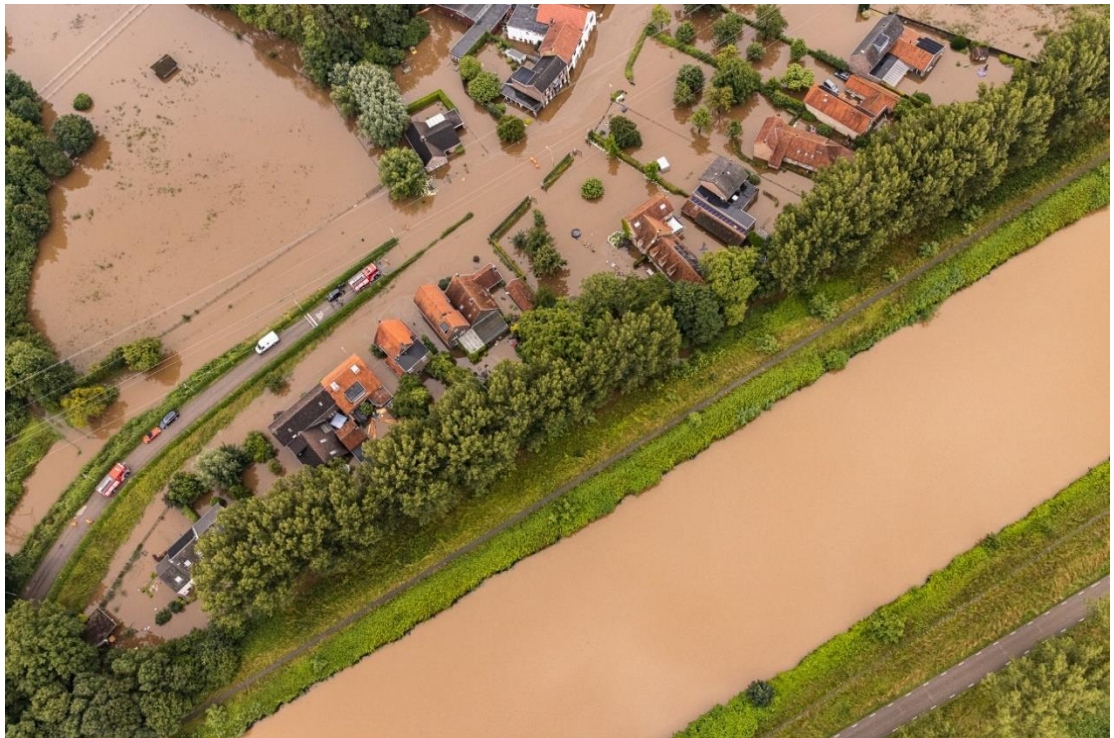
*Figuur C.3 Overstroming Westbroek. Foto #60 van 16 juli 2021, vanuit noordwesten*

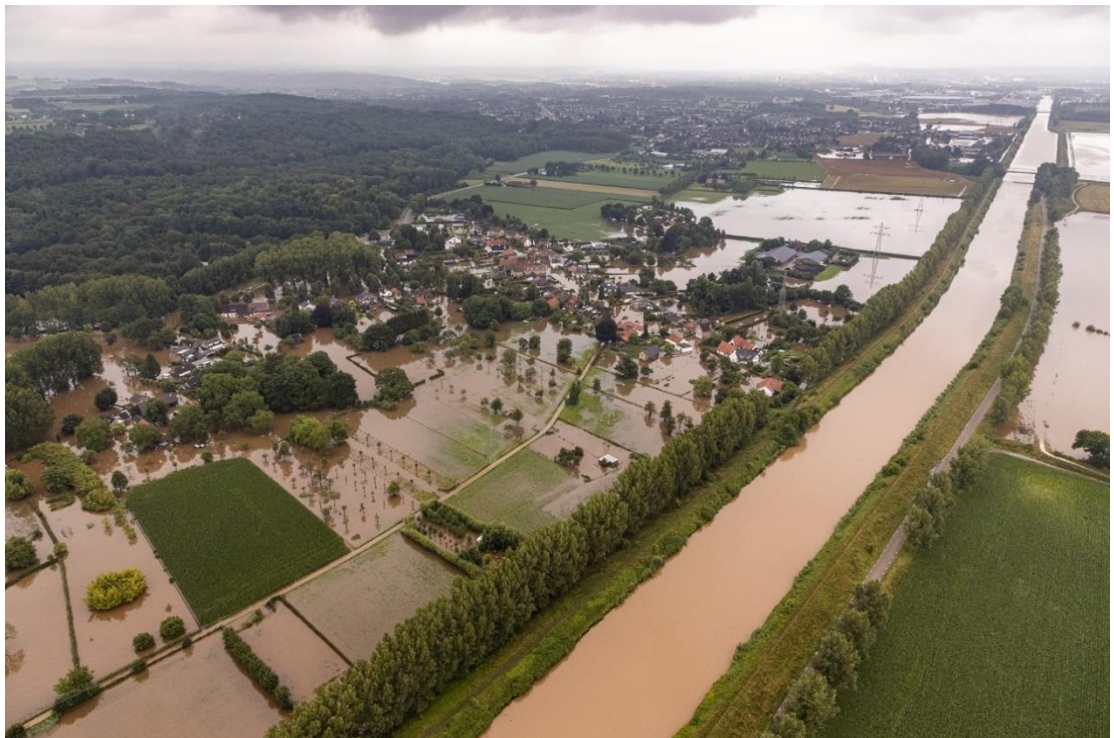
*Figuur C.4 Overstroming Brommelen. Foto #62 van 16 juli 2021 vanuit het noordwesten*

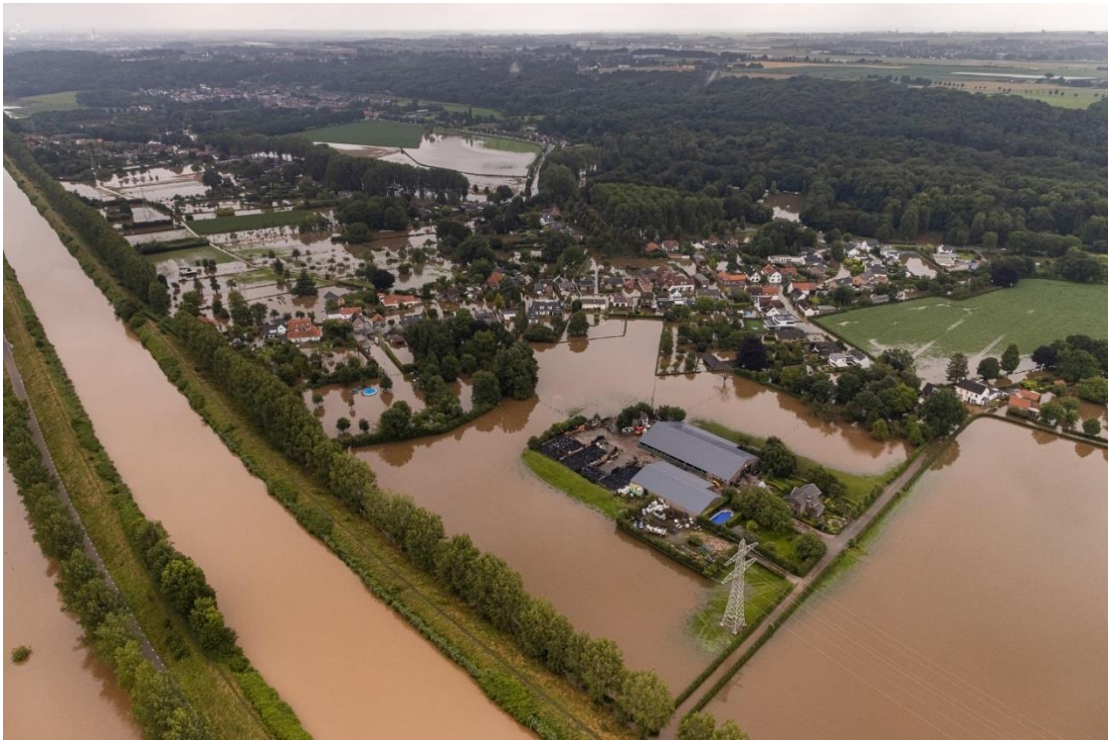
*Figuur C.5 Overstroming Brommelen. Foto #50 van 16 juli 2021 vanuit het zuidwesten*
