## Analyse overstromingen Geulmonding

Watersysteemevaluatie Waterschap Limburg

<b>Versie</b>	1.0
<b>Datum</b>	28-04-2022
<b>Projectnummer</b>	11207700-000
<b>Document ID</b>	11207700-000-ZWS-0013
<b>Pagina's</b>	77
<b>Classificatie</b>	
<b>Status</b>	definitief

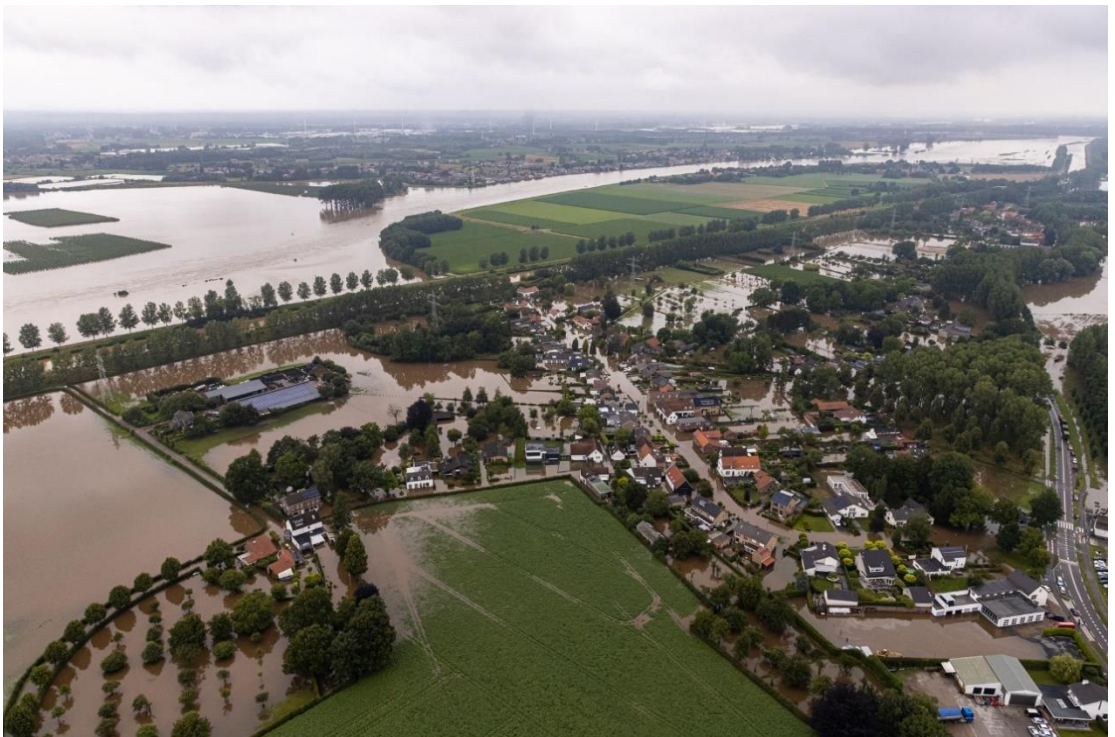
*Figuur C.6 Overstroming Brommelen. Foto #54 van 16 juli 2021, vanuit het zuidoosten*

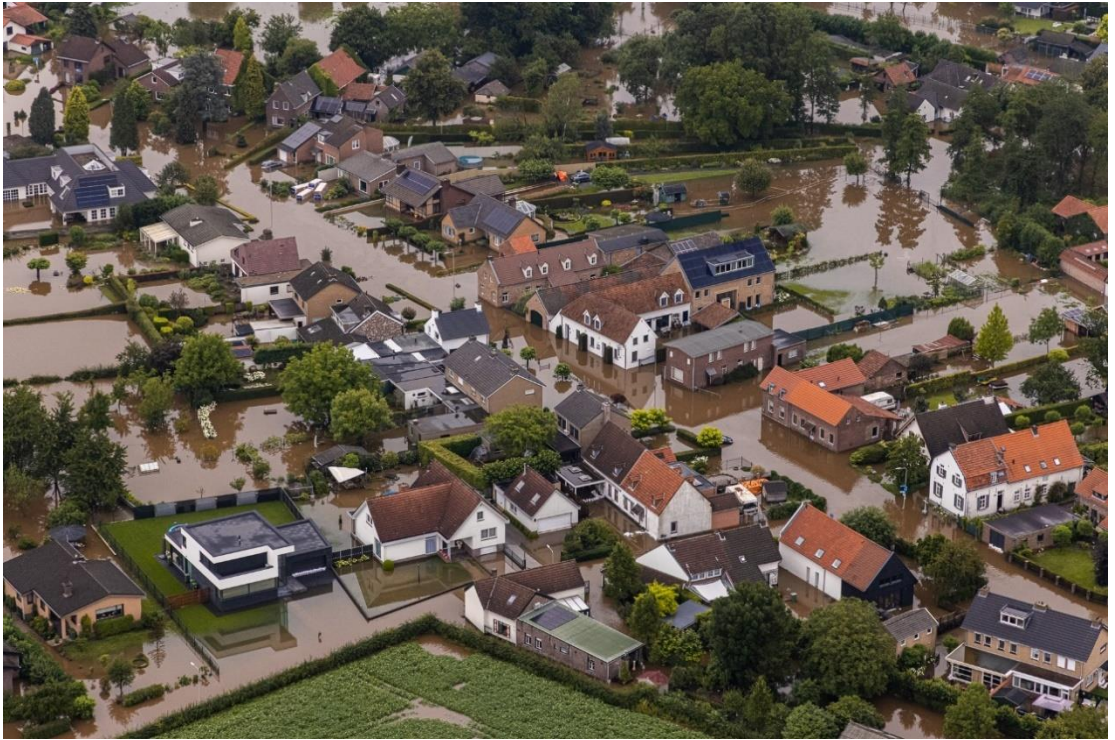
*Figuur C.7 Overstroming Brommelen, detail van centrum. Foto #53 van 16 juli 2021, vanuit het zuidoosten*

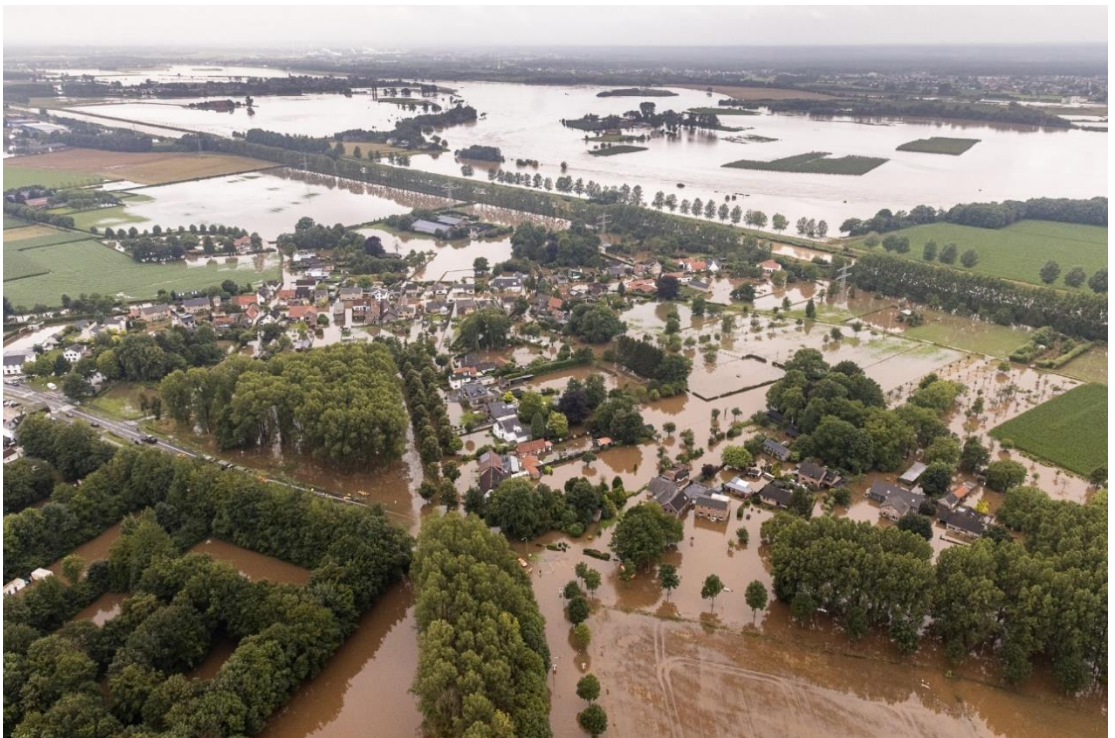
*Figuur C.8 Overstroming Brommelen. Foto #56 van 16 juli 2021, vanuit het noord-oosten*

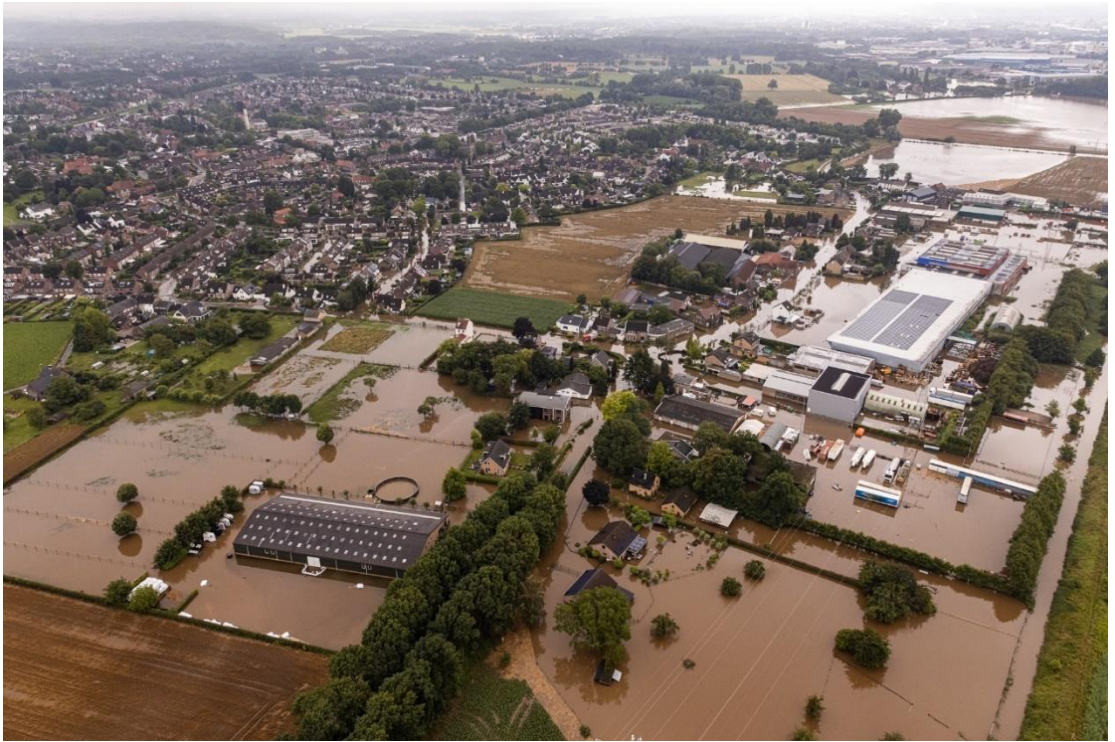
*Figuur C.9 Overstroming Bunde, rondom de Meerstraat. Foto #65 van 16 juli 2021, vanuit noorden*

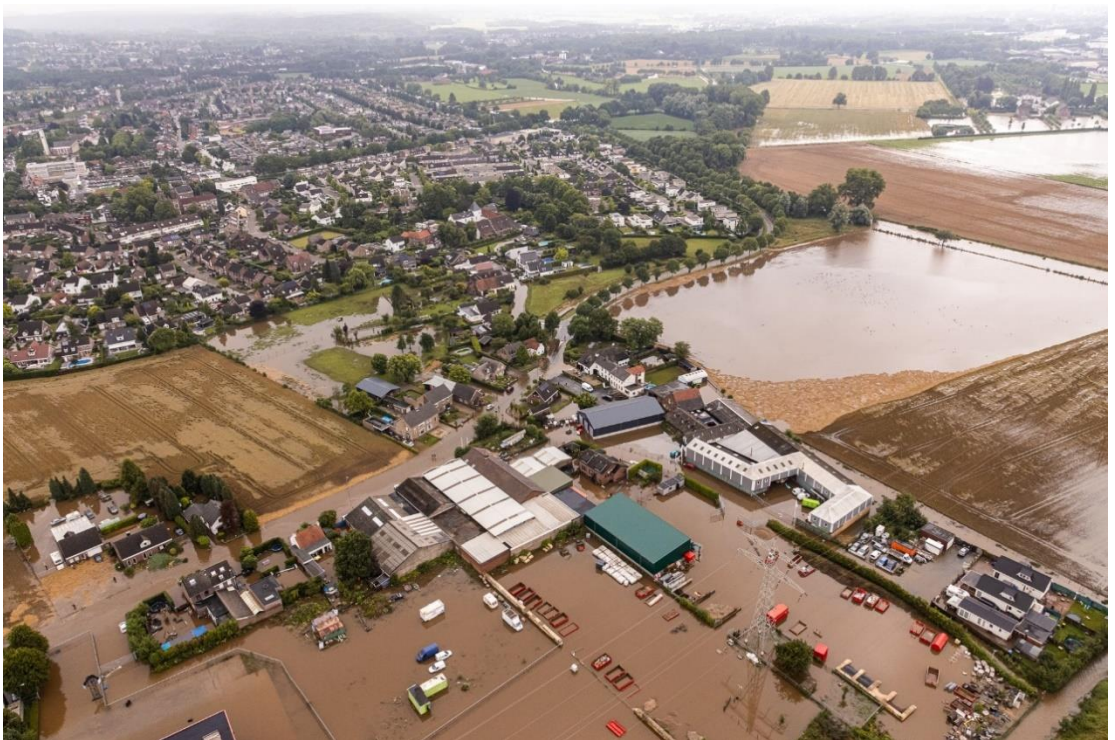
*Figuur C.10 Overstroming Bunde, rondom de Hoekerweg. Foto #66 van 16 juli 2021, vanuit noorden*

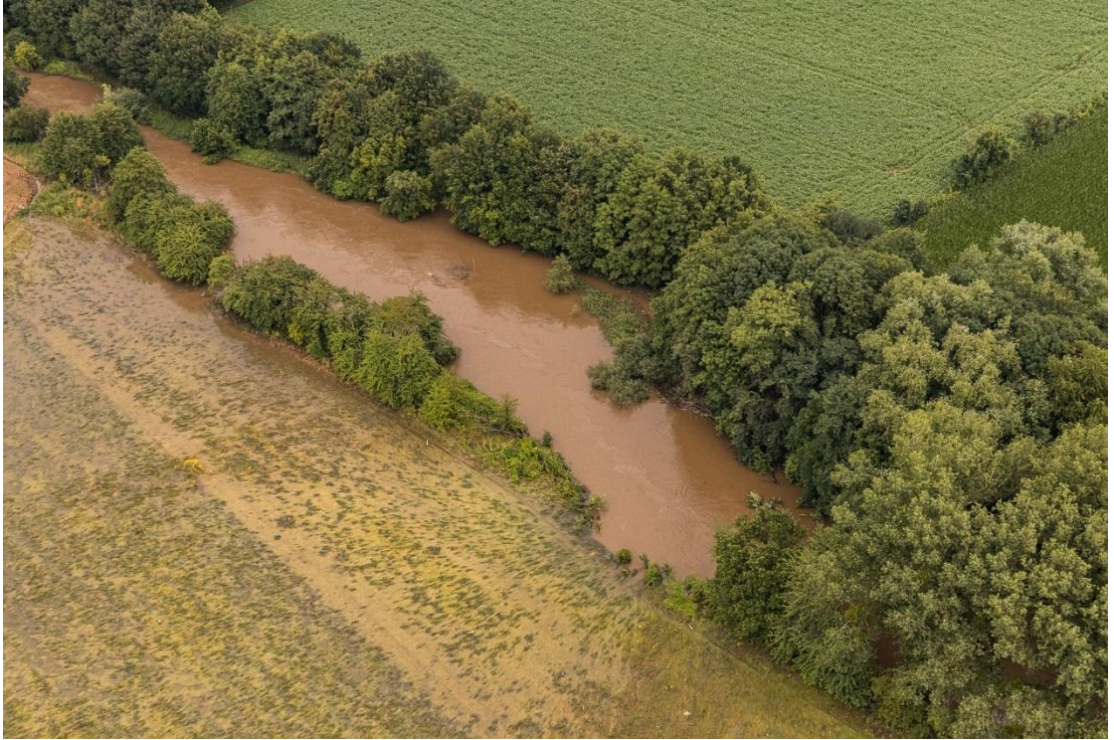
*Figuur C.11 De Geul ten westen van Maastrichterlaan . Foto #67 van 16 juli 2021, vanuit zuiden*

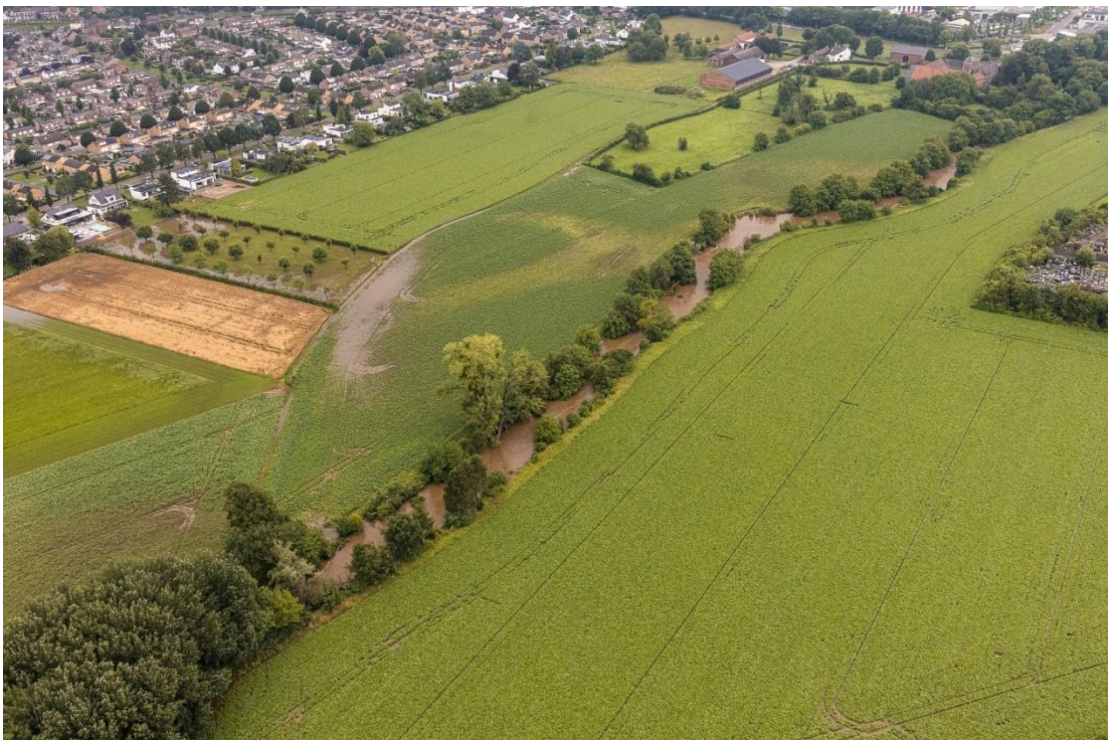
*Figuur C.12 De Geul ten oosten van Maastrichterlaan . Foto #68 van 16 juli 2021, vanuit westen*

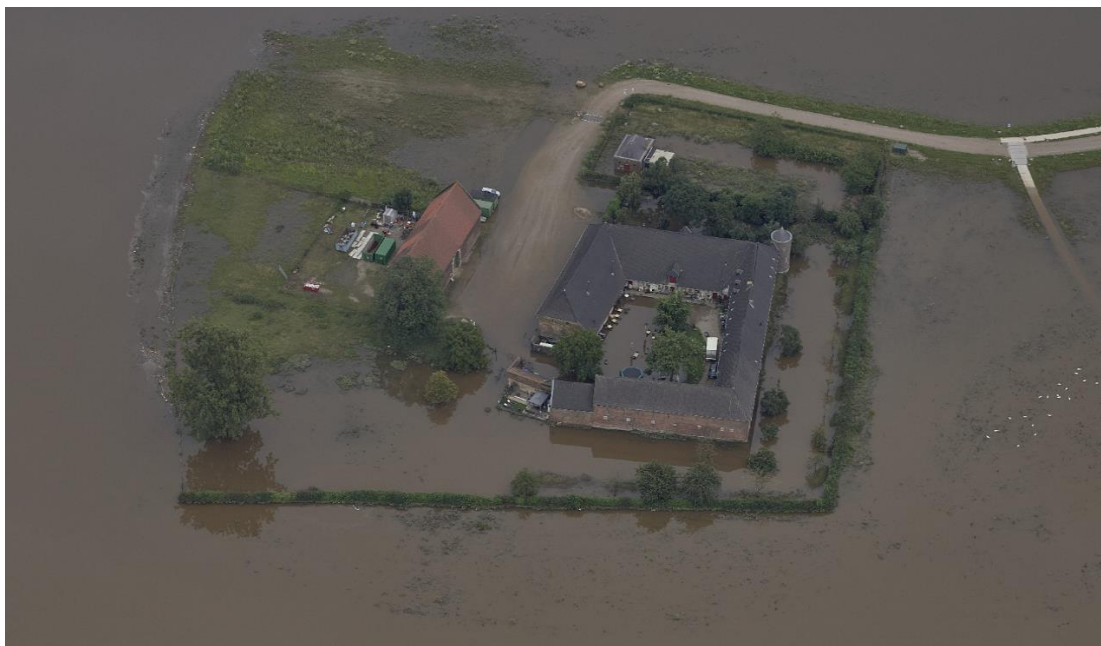
*Figuur C.13 Overstroming van hoeve Hartelstein*

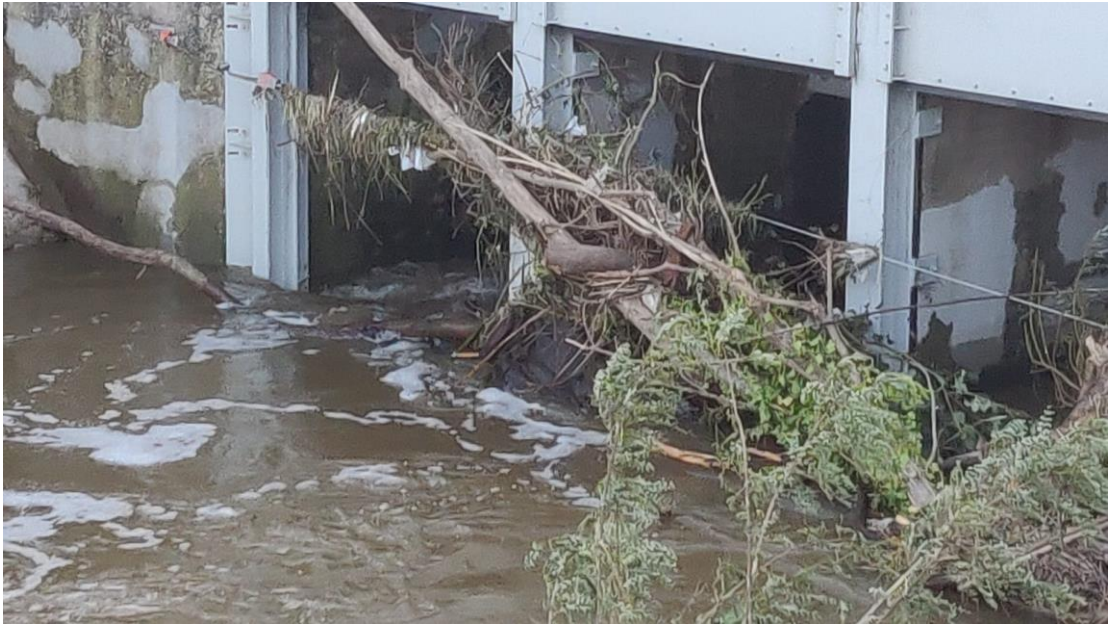
*Figuur C.15 Drijfvuil bij de inlaat van de sifon na afloop van het hoogwater. Foto ontvangen van Waterschap Limburg*
