Vergroting areaalkennis met Big Data

Detecteren van kwel met remote sensing technieken

Opdrachtgever	Project	Kenmerk	Pagina's
Rijkswaterstaat WVL	11202189-005	11202189-005-ZWS-0001	56

Kwel, piping, remote sensing, satellietdata, dronemetingen, infrarood

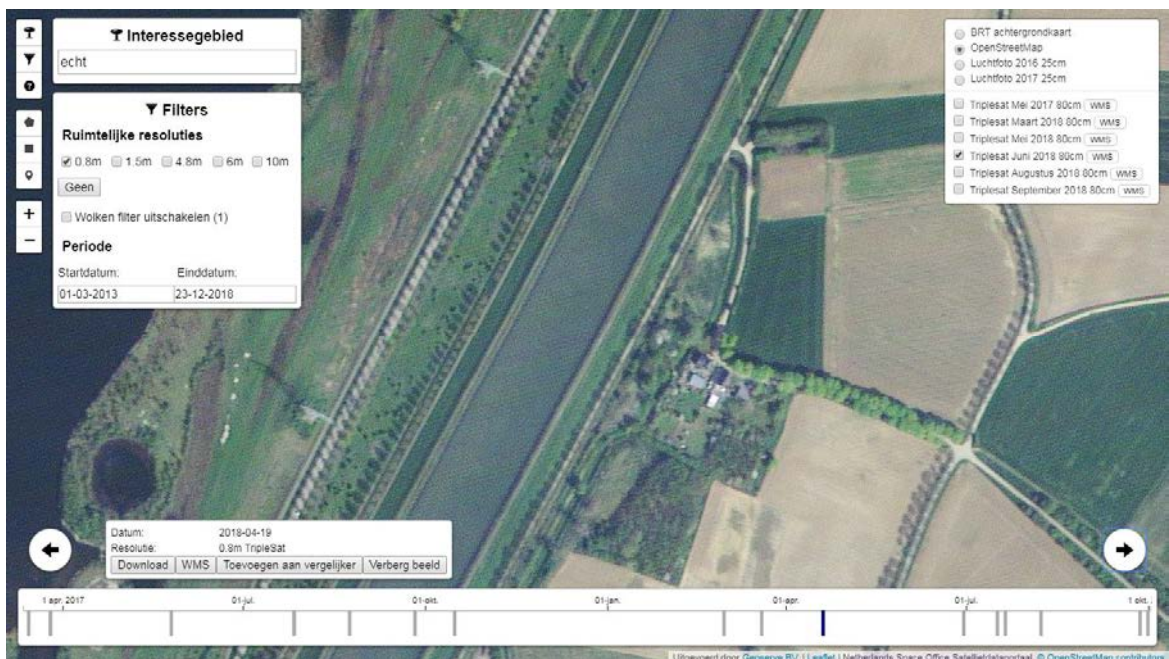
Figuur 2.7 Kwellocatie langs het Julianakanaal nabij Echt (beeld van 19 april 2018)

Inspectie van de beelden op en nabij de aangegeven locatie toont dat deze plek vochtiger lijkt op basis van de aanwezigheid van lichtgroene vegetatie (zoals onder andere op het beeld van 16 juli 2018 dat gebruikt is voor Figuur 2.6) of ronduit nat, zoals op de beelden van 25 maart, 25 mei en 15 oktober 2017 en op de beelden van 28 februari, 19 april (zie Figuur 2.7), 27 juli en 7 augustus 2018. Vergelijking met de neerslag op vliegbasis Volkel (Tabel 2.1), die hier ongeveer 60 km vandaan ligt, laat geen verband zien met de algemene droogteperiodes. Bovengemiddelde kwel vormt zodoende de beste verklaring voor de natheid van deze locatie in vergelijking met de naastgelegen kanaaldijkstrekkingen.

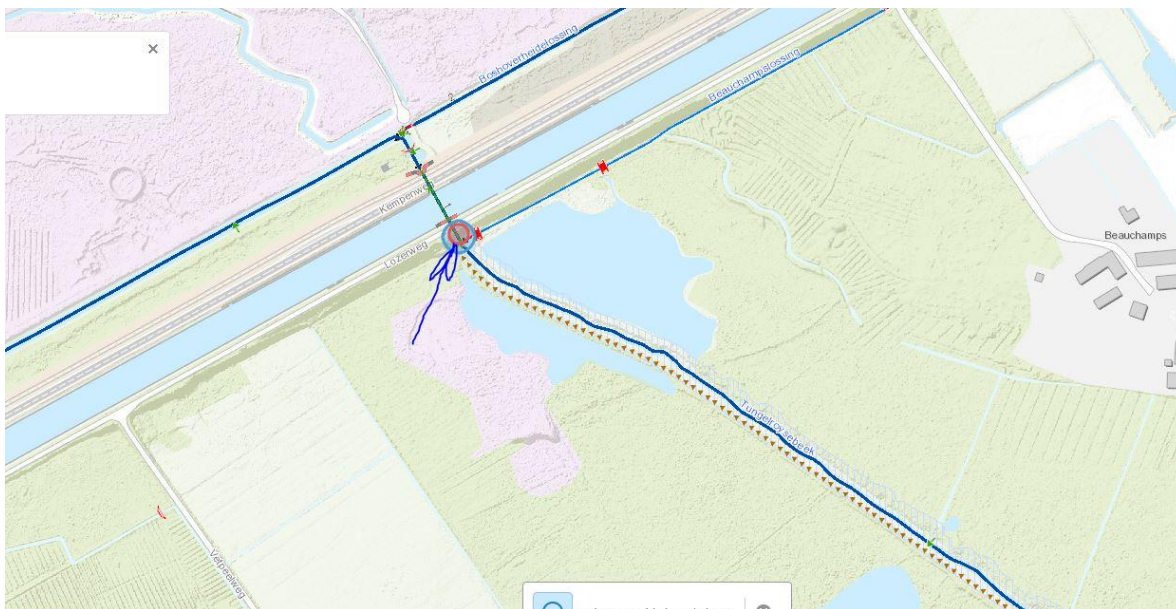
De locatie is aangegeven in figuur 1.

Figuur 1. Situatieschets locatie kwel bij kruising Tungelroyse beek met Zuid-Willemsvaart nabij Weert

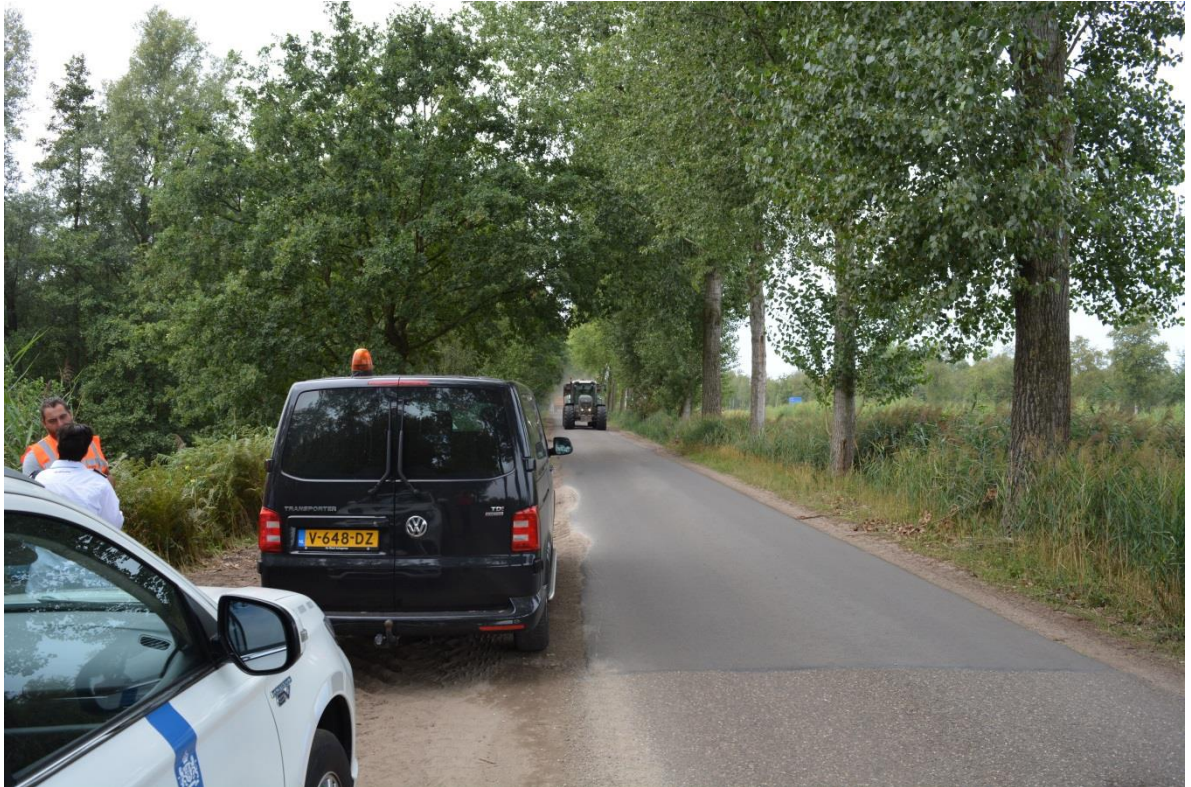
Op de weg naar de locatie valt het zware transport met grote trekkers met dumpers op, zie figuur 2. Afgezien van een kennelijke schaftpauze rijden deze af en aan. Omdat de weg te smal is om elkaar te passeren, wijken deze uit in de berm op plaatsen waar daarvoor ruimte is. Eén van deze plaatsen is ter hoogte van de duiker. Op de foto in figuur 2 komt een lege trekker aan, uitgaande van rechts rijdend verkeer zou daarom verondersteld kunnen worden dat alleen onbeladen combinaties op de passeerhavens zullen staan, maar ook de beladen dumpers wijken soms uit naar links, de passeerhavens op.

Figuur 2. Bredere berm (bruikbaar als passeerhaven) en zwaar transport langs locatie

Als eerste maatregel is op 30 augustus de berm afgesloten met een stalen barrier. Hierdoor is een extra grote verkeersbelasting ter plaatse van dit gedeelte met een verhoogde freatische lijn niet meer mogelijk. Deze belasting is recent wel doorstaan, zonder dat er scheuren zijn ontstaan (in elk geval geen zichtbare scheuren in het asfalt), zodat er sprake is van enige bewezen sterkte. Als door (hevige) neerslag de freatische lijn in de dijk verder stijgt, is er hierdoor sprake van enige reserve.

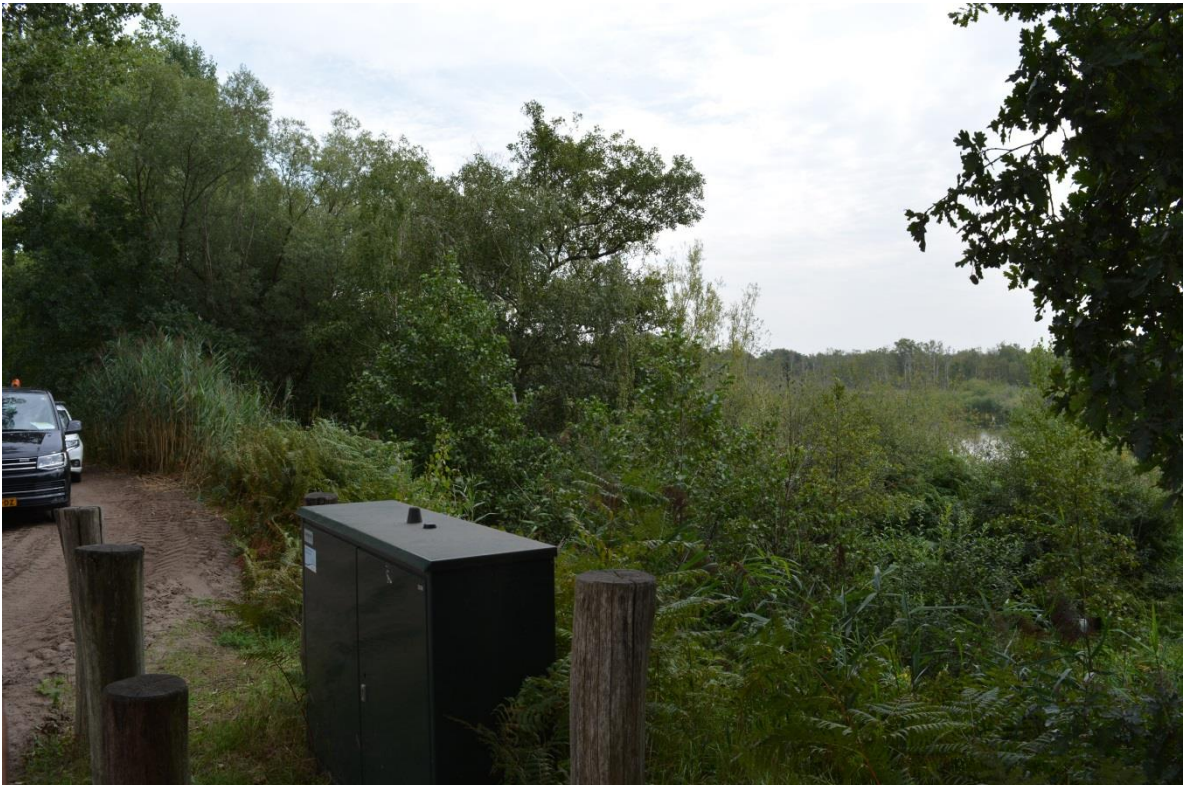
Het gaat om een betrekkelijk dichtbegroeid gebied met erachter een meertje (zie figuur 8). Langs het meertje loopt een onverharde werkweg, maar het gebied is in principe niet toegankelijk.

Figuur 8. Overzicht richting achterland

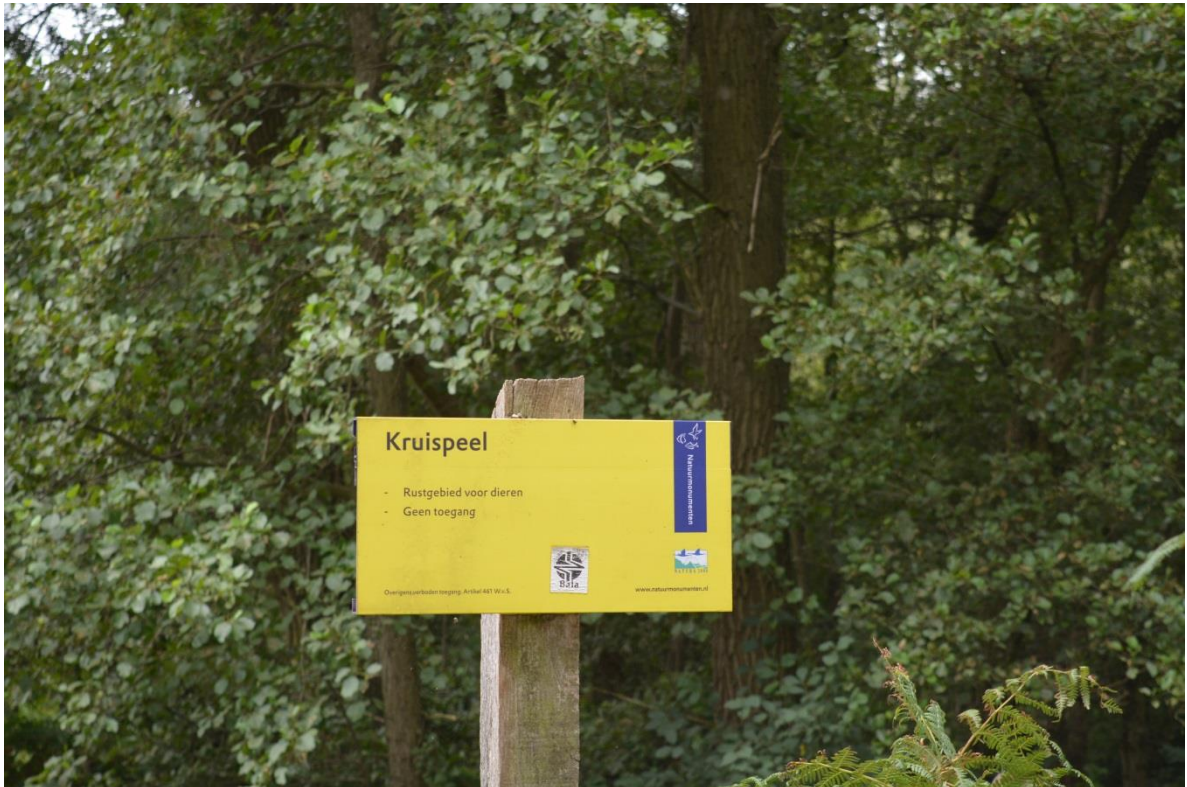
Figuur 9. Natuurgebied zonder toegang
